FORMATO
ACTA DE VECINDAD

FECHA			CONTRATO OBRA No. 717-2025	CONTRATO INTERVENTORIA No. 737-2025	ACTA No	APERTURA / CIERRE
18	Abril	2026			6	☑ / ☐

BARRIO: Diana Turbay Alrededores CIV: 18006153 TRAMO: Cl 49b sur entre Kr 1c Este y Kr 1D Este.

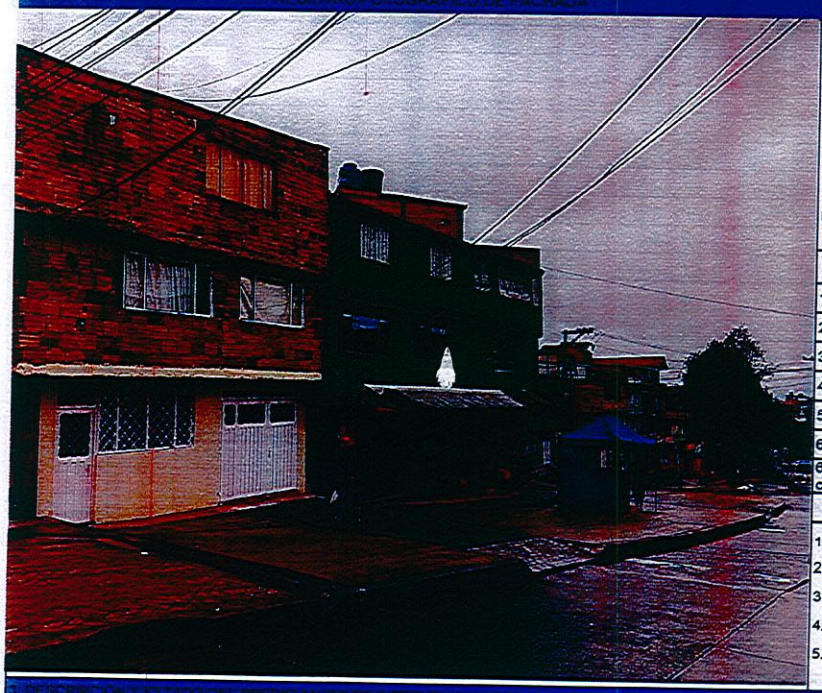
REGISTRO FOTOGRÁFICO DE FACHADA

A DESCRIPCIÓN ESPACIO PÚBLICO: CONCRETO estampado, presenta deterioro natural por tiempo vivido, presenta CAMBIO HUNDIMIENTO nivel en piso de concreto, cuenta con cuidado en concreto estampado con deterioro natural por exposición, se ubica zona identificada con agrietamiento de mono, en costado derecho se identifica pozo con tapa en concreto y MANHOL metálica con deshundimientos en su contorno. - CAJILLA DE ACUEDUCTO: tapa metálica con deterioro natural por tiempo y exposición, el predio cuenta con 2 CAJILLAS de ACUEDUCTO A FACHADA 2DO NIVEL: - MURO en ARCABUCO arcillaplast, presenta deterioro natural por exposición, se identifican zonas con fisuras por intervención de medidores, además de puntos con levantamiento de pintura en zona inferior y salitre de la misma, dentro que en el muro

Se ubican pantallas de publicidad, las cuales no permiten la visión total de la zona. - Puerta metálica, se observan PUNTOS de oxidación y desgaste en la pintura, cuenta con vidrio machillado en zona inferior. - Persiana metálica con desgaste natural por exposición, ubicada en costado izquierdo. Así mismo se identifica adecuación ante muro y mantenimiento de persiana en zona inferior, y puntos de oxidación aleatoria. - Persiana Metálica 2 en zona central, NO se logra observar en su totalidad por apertura de la misma, sin embargo se identifican puntos de oxidación ligeros, en zona interior, se logra observar marco de ventana metálico con vidrio liso, presenta desgaste natural por exposición, y en su costado derecho conformes de vidrio. - Persiana Metálica 3, evidencia desgaste y puntos de oxidación, sin embargo no se logra observar en su totalidad por apertura de la misma. - Persiana Metálica 4; presenta puntos de oxidación leves, pero por apertura de la misma no se logra observar en su totalidad. ✱ PLACA ENTRE PISOS en acabado arquitectónico presenta zona con levantamiento de pintura y se identifica desprendimiento de tela en zona central. ✱ FACHADA 2DO NIVEL: - muro en acabado arquitectónico, presenta desgaste natural por tiempo y exposición; no se logra observar en su totalidad por carga ubicada en zona interior con estructura metálica, presentando desgaste y puntos de oxidación, y desprendimiento de tela. - luminaria ubicada en zona central. - VENTANA 1 derecha: en vidrio liso y marco metálico con desgaste natural no presenta novedades. - VENTANA 2: en vidrio liso y marco metálico con desgaste natural por exposición. - VENTANA 3: en vidrio liso y marco metálico, presenta puntos con desgaste en el material. - VENTANA 4: en vidrio liso y marco metálico con desgaste natural por tiempo y exposición. ✱ PLACA ENTRE PISOS EN acabado arquitectónico con desgaste en granitos por tiempo y exposición ✱ FACHADA 3ER NIVEL: - muro en acabado arquitectónico con desgaste natural por exposición, no presenta novedades. - En costado derecho se observa vano de venta, en el cual lo cubre polisombra en el espacio - VENTANA 1: en costado derecho, presenta vidrio liso y marco metálico en desgaste natural. - VENTANA 2: en vidrio liso y marco metálico, con desgaste por tiempo y exposición. - se identifica bajante de aguas lluvias con tubo en PVC y desgaste natural por exposición.

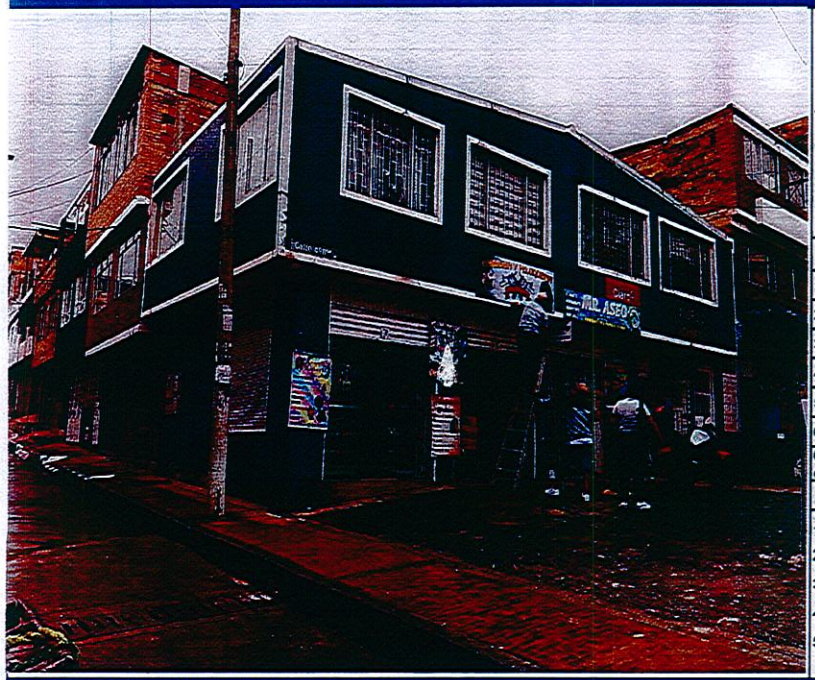
1. REGISTRO FOTOGRÁFICO DE FACHADA

DESCRIPCIÓN POR Cl 49 B Sur: ESPACIO PÚBLICO: concreto con desgaste natural por uso y tiempo presenta deprimidos y fisuras localizadas, con levantamiento de vegetación. En costado noroeste se vera adecuado espacio en adoquín con desgaste natural y deprimidos en unidades. FACHADA 1er NIVEL: - Muro en ladrillo y pintura presenta desgaste natural en la pintura y pintal por ausencia y/o levantamiento de pintura. - Puerta metálica con vidrios martillados en zona superior, se identifica pintal de oxidación en zona inferior agrietando desgaste en la pintura. - Ventana metálica costado derecho, presenta pintal con desgaste natural por exposición, sin embargo no se deja evidencia en la totalidad por

elevación de la misma. - Persiana metálica 2; - Se observan puntos con desgaste natural, sin embargo no se logra observar en su totalidad por apertura, en el mismo lugar, se identifica reja metálica con desgaste natural por exposición. - Persiana metálica 3; se encuentra en apertura, por lo tanto no se logra observar en su totalidad. - Persiana metálica 4 costado izq: Presenta desgaste natural por tiempo y exposición. - PLACA ENTRE PISOS en pañete y pintura con desgaste natural por tiempo y exposición, se identifica perforación localizada para instalación de roseta. - CONTADOR DE GAS en caja metálica de protección se identifican puntos de oxidación en zona inferior. ⊗ FACHADA 200 NIVEL: - Muro en pañete y pintura, presenta puntos de humedad prolongados en zona inferior y fisuras localizadas escalonadas, ubicadas en: - esquina inferior izquierda y en zona inferior de VENTANA derecha, como también en su zona superior, generando desgaste en el material. - VENTANA 1 costado derecho: en vidrios fijos, marco y reja metálica interna con desgaste natural por exposición. - VENTANA 2: en vidrios fijos, marco y reja metálica interna con desgaste natural por tiempo, presenta fisuras en muro zona inferior. - VENTANA 3 en vidrios fijos, marco y reja metálica, presenta desgaste natural en su contorno. - VENTANA 4: en vidrios fijos, marco y reja metálica con desgaste natural por exposición. - No se logra evidenciar la totalidad de los muros puesto que cuentan con mallas de seguridad. ⊙ DESCRIPCIÓN POR KR 10 ESTE: ⊠ ESPACIO PÚBLICO: se identifica adoquín y concreto con desgaste natural por uso, presenta deterioramiento localizados en unidades. - CAJA DE INSPECCIÓN en costado izquierdo con tapa en concreto, evidencia deterioramiento en su contorno y crecimiento de vegetación - CAJILLA DE ACUEDUCTO con tapa plástica, con desgaste natural por exposición. ⊗ FACHADA 100 NIVEL: - Muro en pañete y pintura, presenta zonas con fisuras puntualmente en zona inferior, como también empozamiento de pintura con levantamiento de la misma por posible humedad. - Persiana metálica industrial con desgaste natural por exposición y puntos leves de oxidación. - CONTADOR DE ENERGÍA en caja metálica, presenta desgaste natural y puntos ligeros de oxidación. - PLACA ENTRE PISOS en pañete y pintura, presenta puntos de humedad y desgaste en la pintura. ⊗ FACHADA 200 NIVEL: - Muro en pañete y pintura, se identifican fisuras localizadas cercanas a VENTANA izquierda en zona inferior. e igualmente en ventana derecha. - VENTANA derecha: en vidrios fijos, marco y reja interna metálica con desgaste natural por exposición. - VENTANA izq; en vidrios fijos, marco y reja interna metálica con desgaste natural por tiempo.

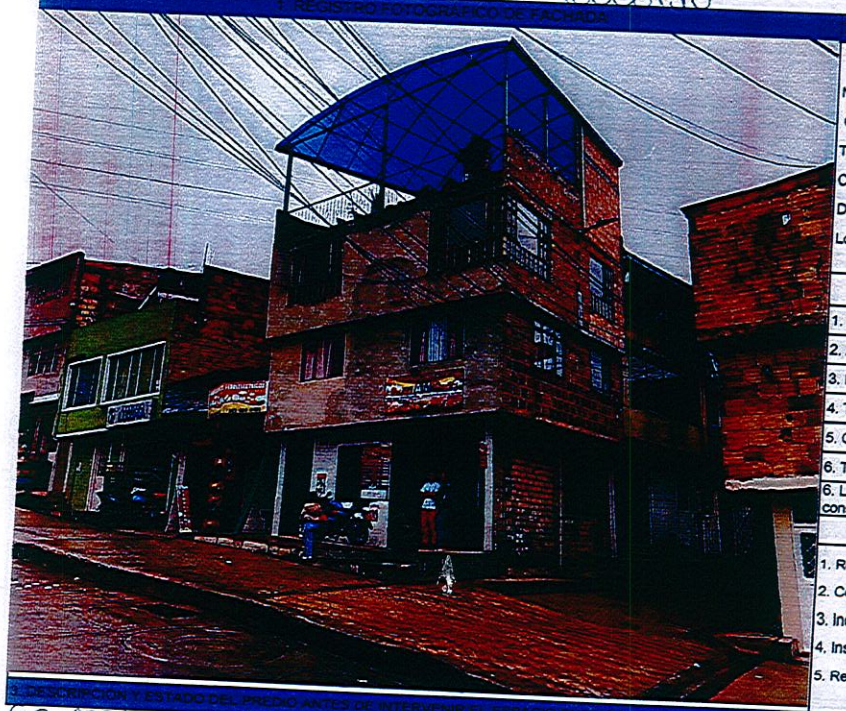
1. REGISTRO FOTOGRÁFICO DE FACHADA

Se realiza descripción del predio por la cl 49b sur donde se evidencia (DU) Espacio público en concreto con desgaste natural escalones en bordillos fisuras leves en concreto, perdida de filo en parámetros de orden con vía y desgaste natural por tiempo, se identifica en el costado noriental caja de inspección con su tapa en concreto y bases metálicas con desgaste natural medidor de acueducto con su tapa plastica con desgaste natural se evidencia anclado al espacio público materia en concreto con desprendimiento de pintura resane y desgaste natural. fachada primer nivel en panete pintura presenta desgaste por tiempo y exposición se identifica desprendimiento de pintura en zona

inferior del muro, costado izquierdo dos tabletas de enchape con desgaste natural, puerta de acceso al predio metálica + con desgaste natural. Costado central y superior se observa ladrillo en combinación de martillado y liso con desgaste natural, filo en parque de muro y fachada, con desprende del mismo. Ventana costado central con marco y reja externa con desgaste natural y ladrillo martillado, puerta para ingreso al predio de tres hojas metálico con leves puntos de oxidación en zonas inferiores y desgaste natural en costado central y superior ladrillos martillados. Placa entre pisos en parneto pintura con desgaste natural por tiempo y exposición. **Fachada Segundo nivel** muro en parneto presenta desgaste natural se identifica valla informativa ambiental a la fachada en costado derecho inferior la cual no permite observar las condiciones de la misma y luminaria en zona inferior de centam y manchas en parneto, ventana del costado izquierdo con marco metálico con puntos de oxidación, vidrio liso con apariencia fisura en costado izquierdo, ventana costado derecho con marco metálico con leves puntos de oxidación y vidrio liso. Placa entre pisos presenta zonas con humedad se identifica en el costado derecho fisura aislada, cámara de seguridad en costado izquierdo. **Fachada tercer nivel** en parneto presenta manchas de humedad en costado superior y central de muro, perforación en costado central y humedad en zona inferior de la ventana costado derecho, ventana costado izquierdo con marco metálico con puntos de oxidación y vidrio liso, ventana costado derecho con marco metálico con puntos de oxidación y vidrio liso. no se identifica placa entre pisos. **Fachada Cuarto nivel** se observa reja a media altura metálica no se identifica aislamiento las condiciones se observan parales metálicos para seguridad de cubierta. Se continua la descripción por la **TV 1 D este** donde se evidencia el **espacio público** en concreto y bordillos presentando desgaste por exposición fisuras en concreto leve hundimiento de material en bordillos de pavimento de vía con cámara público no se observa bolardo se observa en costado izquierdo concreto con humedad, fisuras aleatorias, manchas de moho y grietas. **Fachada primer nivel** en combinación de material entre ladrillo prensado y bloque con desgaste en puntas, piedras en zona inferior, movimiento de vegetación en costado central columnas en concreto perfiles de material y perforaciones aleatorias y desgaste por tiempo y exposición en el costado izquierdo contiene de entrada con su puerta metálica presentando desgaste natural costado derecho contiene de dos empotrados a la fachada con reja metálica de seguridad con desgaste natural y perdida del mismo en su contorno. Ventana con marco y reja metálica con desgaste natural, vidrios en combinación de martillados y lisos, costado central tubería del bajante de aguas lluvias en PVC con desgaste natural. Placa entre pisos en placa facil presenta hormigueo, desprendimiento de luminaria, bordillos y desgaste.

Fachada Segundo nivel en bloque con desgaste en juntas, perforaciones en unidades, perdida de Material filos y desgaste por tiempo, cuentan con marco metalico y vidrio liso con desgaste, costado derecho cuentan con marco metalico con desgaste vidrios martillados entre lisos y martillados, placa entre pisos en placa facil con hormigo perdida de filos y desgaste por exposicion. Fachada Tercer nivel en bloque con desgaste en juntas, perdida de material en unidades y filos, desgaste por exposicion, anclado en el costado central luminaria y se identifican dos canaletas con marco metalico y vidrio liso con desgaste natural, no se evidencia placa entre pisos. Fachada Cuarto nivel con muro al costado izquierdo a media altura en bloque con perdida de material en juntas y desgaste, costado derecho muro en bloque con desgaste natural costado central tubo en pvc de aguas lluvia y parte superior con canaleta de agua lluvia con metalica.

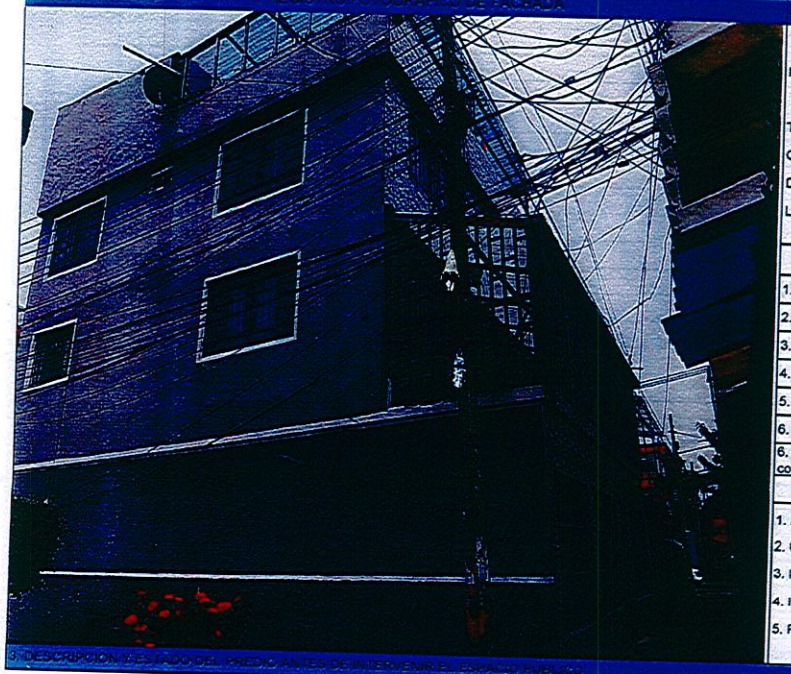
1. REGISTRO FOTOGRÁFICO DE FACHADA

Predio esquinero de 4 niveles, por parte de la Calle 19A muro de primer nivel en Carraplast con manchas de humedad en die de muro. Parte media nivel inferior Cal. Ilia externa e muro en Carpintería metálica acabados en pintura con oxidación y abolladuras. costado izquierdo en Carpintería metálica con oxidaciones ventanas y vidrios completos. Parte Superior de evidencia perfección por instalación de tenda corrientes SEGUNDO NIVEL: Muro en Ladrillo y pintura con multipico fisuras rejanes pintados a nivel inferior, parte Superior del muro

Cuenta con 2 Ventanas en Carpintería metálica acabados en pintura con oxidaciones puntuales y Vidrios lisos completos. Se evidencia múltiples fisuras en muro por encima de Ventana. costado derecho Se evidencia reja metálica con acabados en pintura con desgaste por intemperie y Vidrios lisos completos. TERCER NIVEL: Muro de fachada en pañete y pintura con múltiples fisuras a nivel de acabado desprendimiento de pintura en zona media por humedad a lo largo del muro Se evidencia 3 Ventanas Todas en Carpintería metálica acabados en pintura con desgaste por exposición a intemperie y Vidrios lisos completos. Se evidencia desprendimiento de material en Vano de Ventana de zona media. VOLADIZO: en pañete en pintura con desprendimientos y abombamientos de pintura por humedad. TERCER NIVEL: Con muro en pañete y pintura con múltiples fisuras, pérdidas de pintura, mancha de humedad y perforaciones a nivel inferior por instalación de Cableado y sin Terminación a nivel Superior costado derecho parte Superior Cuenta con Ventanal en Carpintería metálica acabados en pintura con oxidación Corrosión, Vidrios lisos completos y piezas sobrepuestas ANDÉN: en placas de Concreto con grietas, fisuras, pérdidas de material, presencia de Cobertura Vegetal, poste en Concreto con desnivel, por parte de la CRA 32A Sur Cuenta con muro de fachada enchapada en Tabieta con desgaste natural. Se evidencia 3 Ventanas en Carpintería metálica acabados en pintura con reja externa presenta desgaste natural y Vidrios Martillados completos, puerta de acceso peatonal en Carpintería metálica con acabados en pintura con oxidaciones puntuales y vidrios completos. SEGUNDO NIVEL: Cuenta con Cerramiento en reja metálica con desgaste por intemperie y Vidrios lisos completos. Nivel Superior Canal de bajante de aguas lluvias en Carpintería metálica con desgaste por exposición a intemperie

TERCER NIVEL Con muro de fachada enchapado en Cerámica Con desgaste natural, Cuenta Con 2 Ventanas en Carpintería metálica acabados en pintura Con desgaste natural y vidrios rotos Completos. VOLADIZO: enchapado en Tableta Con ausencia de piezas en costado derecho. CUARTO NIVEL muro a media altura enchapados en Tableta Con desgaste natural, nivel Superior, Cuenta Con 3 Columnas en Carpintería metálica Con Oxidación, Cubierta Con Soportes metálicos Teja, plástica Con deterioro por exposición a intemperie ANDEN: en placa de Concreto Con múltiples fisuras desprendimiento de material, manchas de humedad, no se evidencia Caja de acueducto.

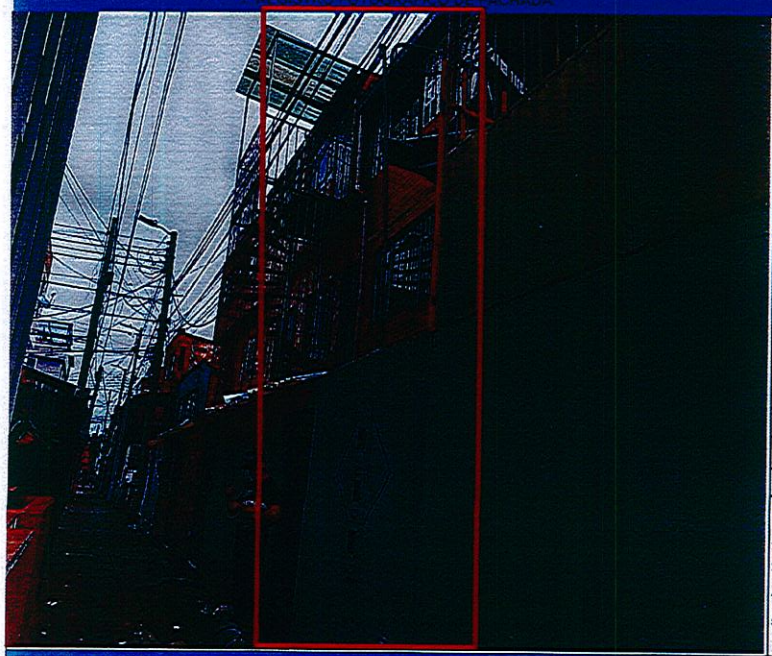
1. REGISTRO FOTOGRÁFICO DE FACHADA

Espacio publico: se observa en concreto con perdidos de material en sus filos y con presencia del lama en general - No se evidencia caja de inspección - parte central canillo del acueducto metalico, rejilla en parte interna de proteccion metalica con oxido - medidor del agua con ausencia del aro lu con tapa fracturada - Muro cerramiento antejardin: se observa con carbonatos con humedad, salpicamientos de pintura y desprendimientos de pintura en las partes inferiores - parte central puerta metalica con fractura en la parte inferior y ausencia de vidrios y cubierto con malla metalica - costado oriental 3 medidores de luz empotrados en muro cubiertos con tapa metalica y pintura - medidor del gas empotrado y cubierto con tapa metalica con puntos de oxidacion al costado oriental

parte superior de muros al costado occidental tejas plasticas con deterioro soportados con alambre dulce a reja sobre puesta en muro - Antejardin: piso en baldosa con desgastes por uso - baldosas de ingreso nexo a puerta fracturadas al costado oriental y occidental - Escaleras al costado oriental metalicas con pintura andadas al piso y muros de contorno - parte central division en estructura metalica con pintura y en las partes superiores con ausencia de vidrios - muros contorno internos de antejardin parcialmente y pintados con humedad en general y multiples fisuras superficiales - muro occidental y sur entre juntas fisuras verticales y horizontales escalonadas - techo al costado occidental en tejas plasticas fracturadas y perforadas en general, soportadas a reja metalica en malla - 1º nivel: muros en manposteria a la vista y granito en sus filos 2 puertas metalicas con vidrieria martillada - 2 ventanas metalicas con vidrieria rota - medidores del gas 2 al costado oriental - 2º nivel: muros en manposteria a la vista (ladrillo) - 2 ventanas metalicas con vidrieria lisa - 3º nivel: muros con manposteria a la vista (ladrillo) - 1 ventana metalica al costado occidental con vidrieria espejo - costado oriental puerta metalica con vidrieria martillada, parte superior cubierta en tejas plasticas con fracturas soportada en estructura metalica, canaleta de aguas lluvias metalica con tubo de pvc al costado occidental.

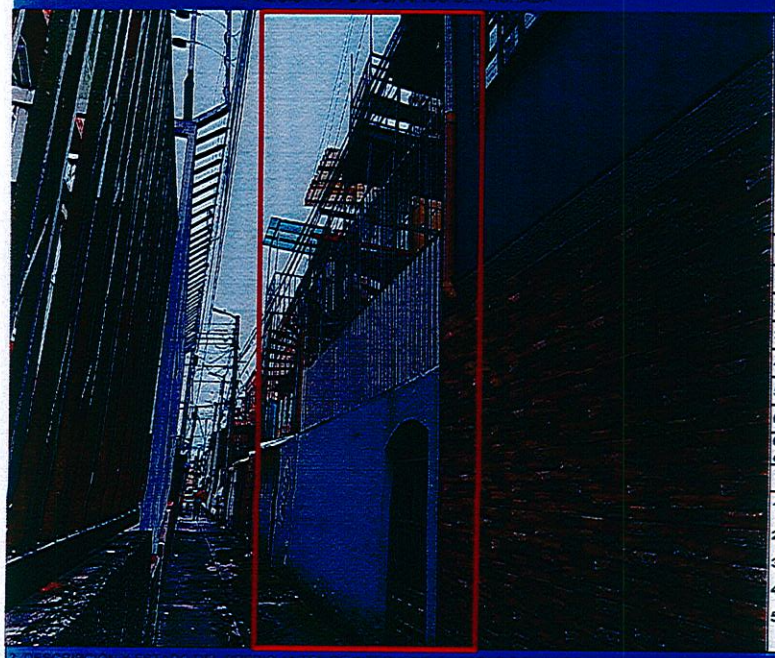
1. REGISTRO FOTOGRÁFICO DE FACHADA

de mora por humedad, bajante de aguas lluvias hacia la vía nivel inferior, parte superior del muro cuenta con reja metálica y media altura en carpintería metálica acabados en pintura con oxidación y desgaste por intemperie. ANDEN en placa de concreto con múltiples grietas, fisuras y manchas de humedad, cuenta con una rampa improvisada en zona media esta se encuentra en concreto con desnivel y manchas de eflorescencia cuenta con 2 postes en costado izquierdo en concreto con múltiples fisuras y desnivel hacia la vivienda. PRIMER NIVEL: Muro de fachada enchapado en tableta tipo ladrillo con ausencia de piezas en pie de muro, costado derecho cuenta con una ventana nivel superior en carpintería metálica acabados en pintura, reja externa en la misma materialidad presentan oxidaciones puntuales y vidrios lisos completos, zona media de muro cuenta con columna enchapada en tableta tipo ladrillo presenta desprendimientos de pintura, puerta peatonal en carpintería metálica acabados en pintura con desgaste de pintura y vidrios martillados completos, costado izquierdo nivel superior ventana en carpintería metálica reja externa con desgaste por intemperie y vidrios completos, columna enchapada en tableta con ausencia de piezas nivel superior, parte inferior estructura en concreto para contador de servicios públicos en concreto presenta múltiples fisuras pérdidas de material y reja metálica con oxidación. VOLADIZO en pañete y pintura costado derecho presenta pérdida de material y manchas de humedad, costado izquierdo se evidencia múltiples fisuras pérdidas y abombamientos de pintura por humedad. SEGUNDO NIVEL: Muro de fachada enchapada en tableta tipo ladrillo y pintada con desgaste por intemperie, costado derecho se evidencia desgaste de pintura nivel superior ventana en carpintería metálica con oxidación vidrios lisos completos y parte superior del vano en concreto con fisuras, zona media piezas desportilladas a nivel inferior costado izquierdo nivel superior una segunda ventana en carpintería metálica con desgaste natural y vidrio liso completo, cuenta con una puerta de acceso peatonal al 2 nivel

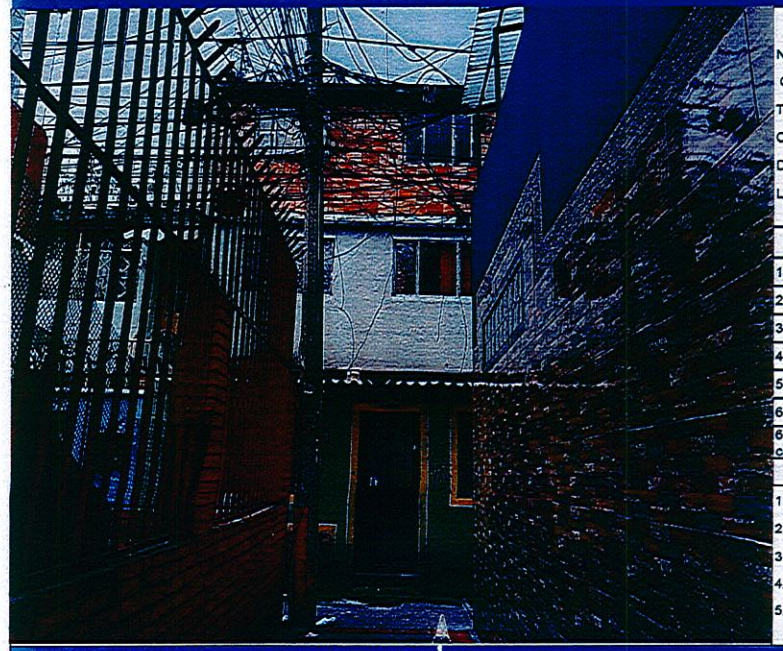
1. REGISTRO FOTOGRÁFICO DE FACHADA

Espacio Público: Anden en concreto se observa con deterioro de material, fisuras, perforaciones y humedad. No se evidencia casilla de medidor de agua. Predio de tres niveles primer nivel en ganete y pintura se observa con deterioro de material en vida útil, se observa musgo en toda la parte inferior del muro y humedad. Se evidencian multiples fisuras prolongadas, desprendimiento de pintura y perforaciones. Cajas de medidores de agua, gas y luz empotradas a la fachada en caja y rejas metalicas se observan con puntos de oxidación y deterioro de material puerta en estructura metalica se evidencian puntos de oxidación y manchas de concreto vidrio martillada se observa fracturado ventanas en estructura metalica con vidrios martillados presentan salpicaduras de concreto

Se observan tejas de eternit con caida hacia la Via, Segundo nivel en Concreto se evidencia humedad en el costado oriental y perforación en la parte Superior presenta multiples fisuras prolongadas. ventanas en estructura metálica con vidrios rotos se observa Vidrio de la ventana costado occidental fracturado en la parte inferior de la ventana. Placa entre muros en parte y pintura se evidencia con humedad ip desprendimiento de pintura y perforaciones. tercer nivel en mampostería en ladrillo prensado se observan vidrios perforados. Ventanas en estructura metálica Con vidrios martillados
