FORMATO
ACTA DE VECINDAD

FECHA			CONTRATO OBRA No. 717-2025	CONTRATO INTERVENTORIA No. 737-2025	ACTA No	APERTURA / CIERRE
23	Abril	2026			1.	☑ / ☐

BARRIO: Quiroga CIV: 18001392 TRAMO: Cl 32 Sur Entre Kr 18B y Kr 19

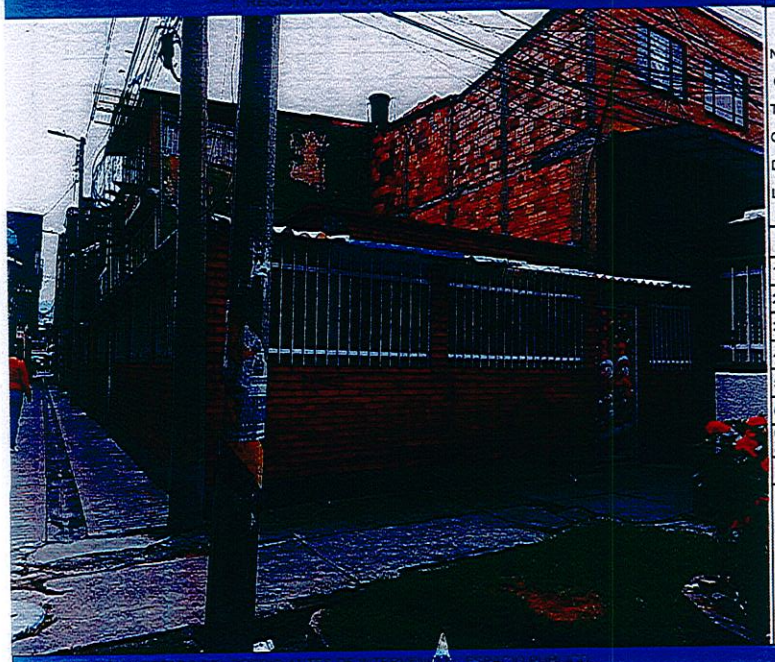
1. REGISTRO FOTOGRÁFICO DE FACHADA

Descripción Del la Calle 32 a sur: espacio publico se observa en concreto con perforaciones en general y fisuras - cerramiento antejardin se observa en manposteria a la vista (ladrillo) con perdidas de mortero de pega entre juntas y en algunos manpuestos en sus filos paites inferiores en concreto con presencia de lama, multiples fisuras y desprendimientos de material en general - costado occidental parte inferior se evidencia en en filo perdidas de material (concreto) - 3 rejas metalicas con puntos de oxidacion se observan cobletos de laminas en acrilico sobre puestas soportadas con alambre dulce y malla metalica de lamina, en acrilico sobre puestas soportadas con alambre dulce y malla metalica puerta peatonal metalica cobierta en su totalidad con tela sin obtener visibilidad - paite superior de muros tejas plasticas con deterioro, al costado oriental tejas fracturadas en su

filos - poste en concreto al costado occidental con perdidas de concreto en las partes inferiores quedando expuestos la estructura con brido se observa con inclinación al costado norte nexo a la casa - Descripcion por la Kr 19A: Espacio publico se evidencia en concreto estampado - 1º nivel: muros con mampostería a la vista se observa perdidas de material en los morteros de pega en general y en los filos de los manpuestos partes inferiores en concreto con hondulaciones rezanes y multiples fisuras en su totalidad - 4 rejas metalicas cubiertas en laminas de acrilico y malla metalica con oxido soportadas con alambre dulce - puerta peatonal metalica con puntos de oxidación generalizada con ausencia de vidrios y cubiertas con acrilico - Parte superior de muros canaletas metalicas con 2 bajantes en PVC al costado norte y sur - Parte inferior de puerta enchapado con tabletas de gres - Antejardin: piso enchapado con tableta de gres con fracturas en elementos en general por diferentes segimentos y fracmentos en concreto con ausencias de tabletas en general con desprendimientos de concreto - muros pañetados y pintados y con mampostería a la vista se observa en los muros inferiores humedad y desprendimientos de pintura - muro oriental con obstrucción visual ya que hay presencia de objetos y cortinas - Cubierta en tejas plasticas soportadas en estructura metalica.

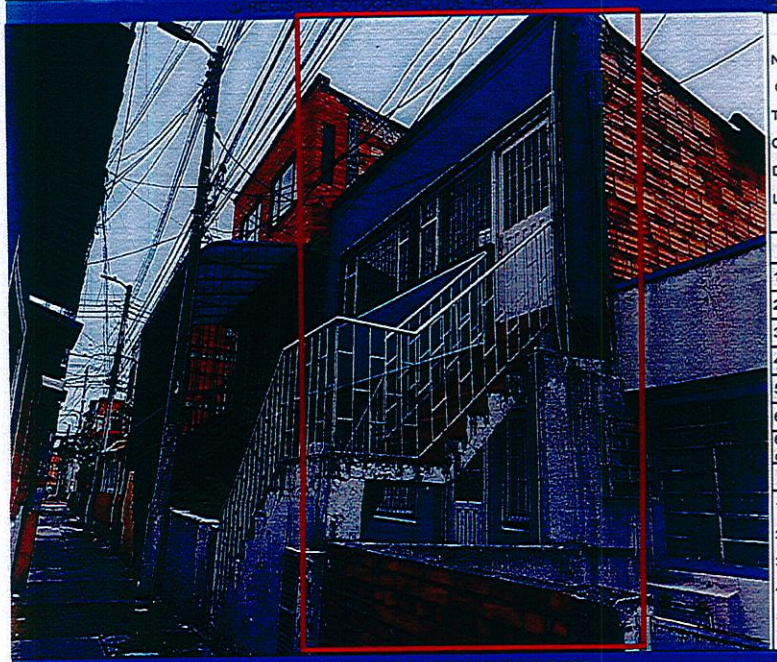
1. REGISTRO FOTOGRÁFICO DEL PREDIO

Predio de dos niveles ESPACIO PÚBLICO: en placas de concreto con múltiples grietas, fisuras, pérdidas de material y cobertura vegetal. ANTEJARDIN: Con muro de fachada a media altura en Costado 1 y Pintura Con múltiples fisuras y manchas de humedad Costado 12 derecho muro Con grieta horizontal. Pérdidas de material y de Pintura a lo largo del muro. Zona media ingreso por medio de reja metálica con acabados en Pintura presenta Oxidación, daños y recubrimiento con rejilla plástica Costado derecho muro nivel inferior en peñete y pintura con

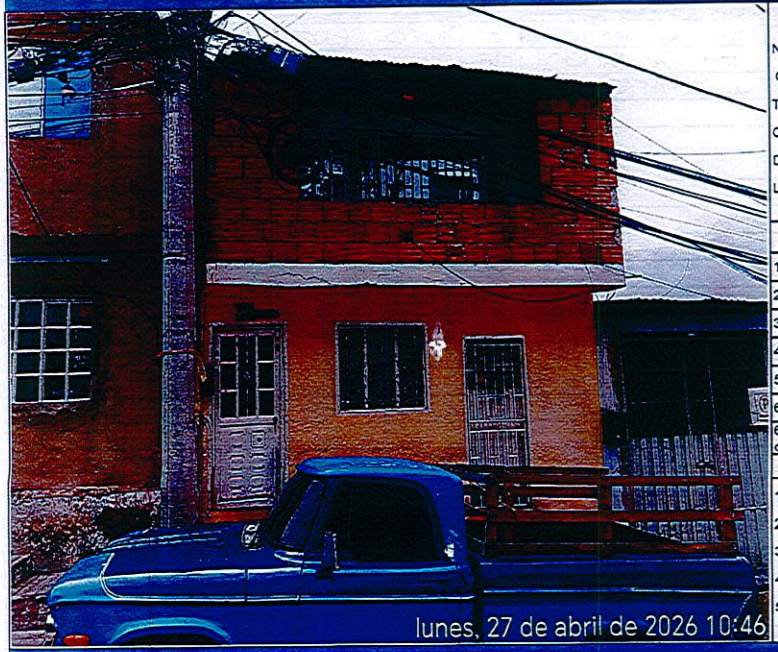
REGISTRO FOTOGRÁFICO DE FACHADA

Espacio público: se evidencia franja con lozas en concreto con desnivel, se evidencia entre juntas presencia de vegetación - andenes en concreto y lozas en concreto al su contorno concreto y pintura con humedad avanzado tuma multiples fisuras en general y desprendimientos, del material - costado norte caja de inspección con tapa en concreto nexo (caja) del acueducto metalica, medidor del agua plastico con el aro fracturado y tapa a los costados de la, terraza exterior (metalicas) en concreto con fracturas en sus filos - 1er nivel: muros paneteados y pintados con humedad en las partes inferiores con desprendimientos de pintura y multiples fisuras en general - 2 puertas peatonales metalicas con oxido en las partes
