GDA - 018

Asunto: Informe de goteras en el Archivo Central

INFORME DE GOTERAS EN EL ARCHIVO CENTRAL

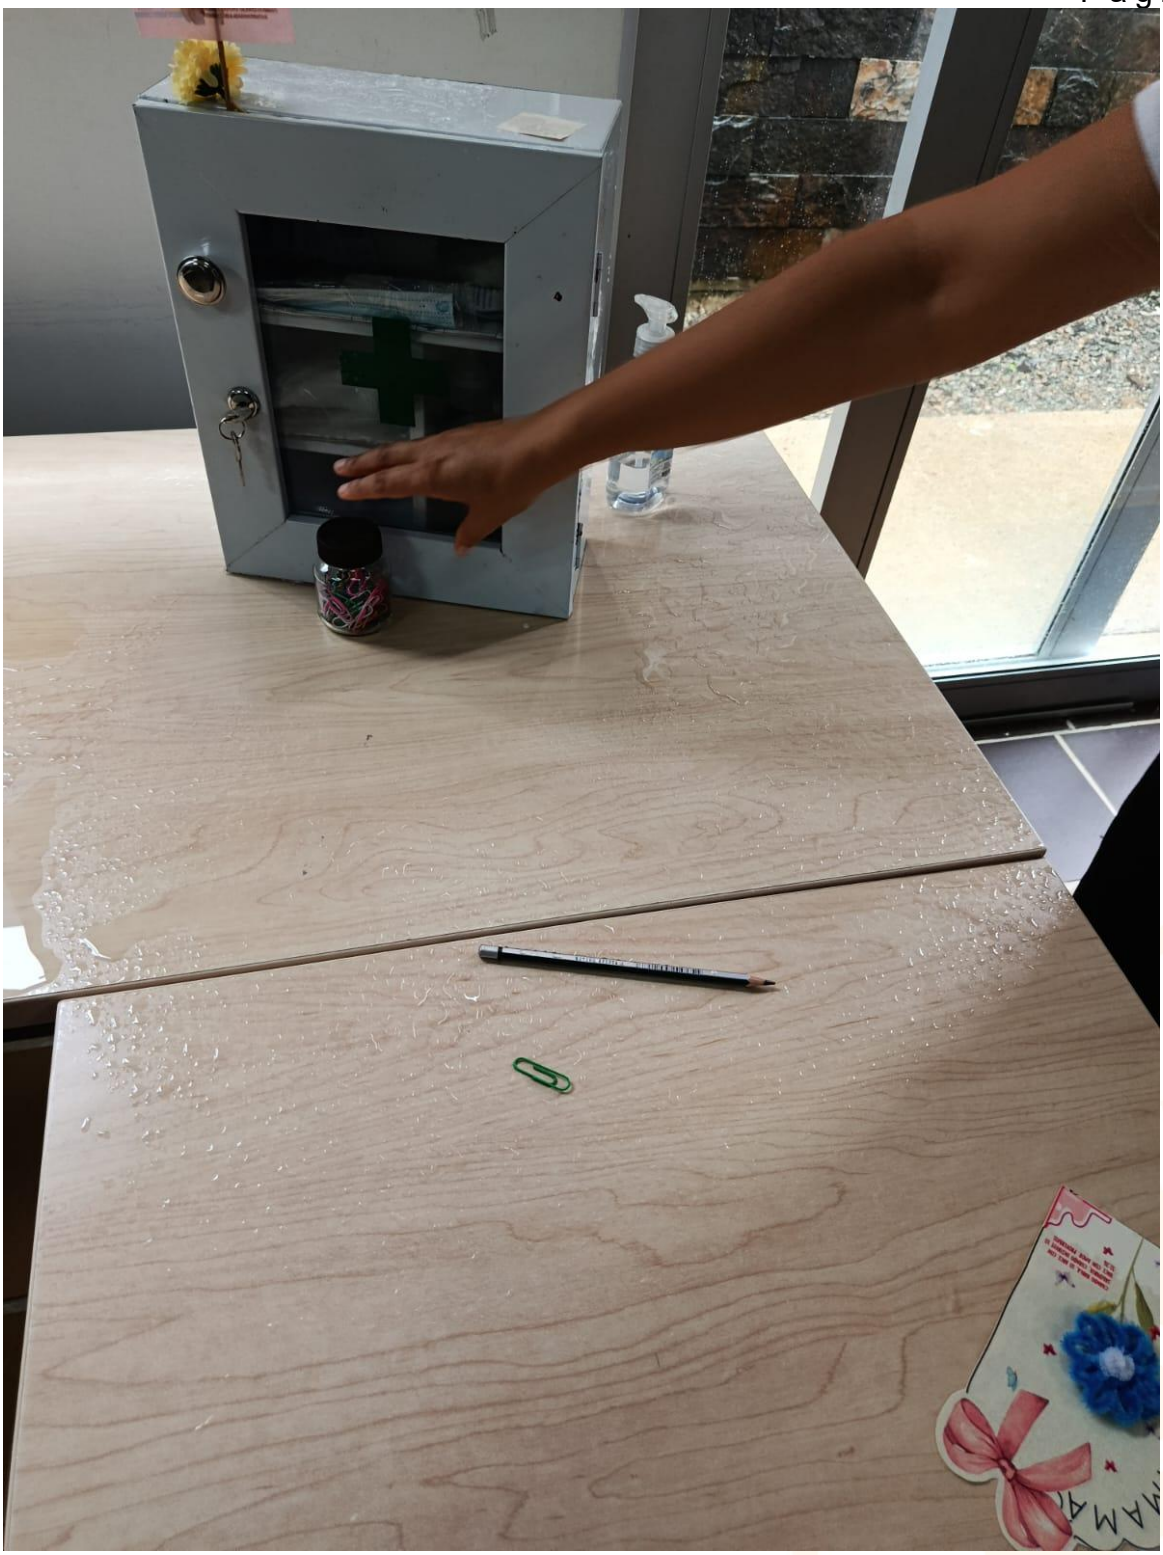
La situación se originó aparentemente por el escurrimiento de agua desde el voladizo de la cubierta, la cual ingresó por el área de la ventana móvil, generando filtración hacia el espacio de trabajo. Esta condición requiere intervención oportuna, con el fin de prevenir posibles afectaciones a la documentación, mobiliario, equipos y demás elementos ubicados en el Archivo Central.

Descripción: Durante la lluvia presentada el viernes 8 de mayo, se evidenció filtración de agua proveniente del sector de la cubierta, específicamente por el voladizo, generando escurrimiento hacia la ventana móvil e ingreso de agua al espacio de trabajo.

A la fecha de emisión del presente informe, no se han registrado daños en documentos, mobiliario, equipos u otros materiales ubicados en el Archivo Central.

Estado actual: Se requiere realizar intervención en la cubierta durante tiempo seco, con el propósito de corregir los puntos de escurrimiento en los voladizos y evitar nuevas filtraciones al interior del Archivo Central.

Se recomienda gestionar de manera prioritaria la adquisición de los materiales requeridos, entre ellos las láminas necesarias, y programar la reparación de la cubierta en el menor tiempo posible, preferiblemente en condiciones de tiempo seco.
