REFERENCIA: CONTRATO DE OBRA PÚBLICA NO. 143 DE 2026 - "MEJORAMIENTO DE LA VÍA QUE CONDUCE DE LA VEREDA PANAMÁ HACIA LA VEREDA LA ESMERALDA SECTOR VILLA BONITA MUNICIPIO DE ANAPOIMA DEPARTAMENTO DE CUNDINAMARCA (CONVENIO ICCU-557-2025) Y MEJORAMIENTO DE LA VÍA QUE CONDUCE DE LA VEREDA SAN JOSÉ HACIA LA VEREDA DE LAS MERCEDES SECTOR LA CAPOTA MUNICIPIO DE ANAPOIMA DEPARTAMENTO DE CUNDINAMARCA (CONVENIO ICCU-530-2025)".

ASUNTO: SOLICITUD DE PRORROGA 1 A LA SUSPENSIÓN 1

Asunto: Solicitud de Prorroga No. 1 a la Suspensión No. 1 por causas técnicas no imputables al contratista de Obra.

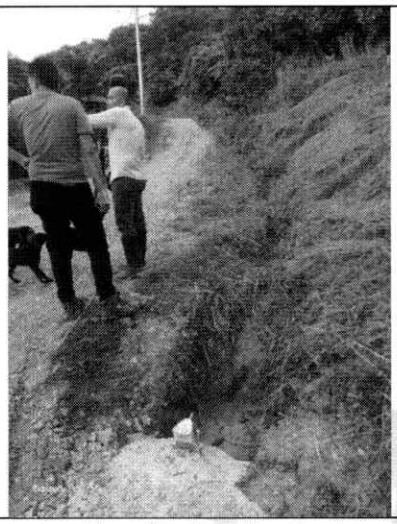
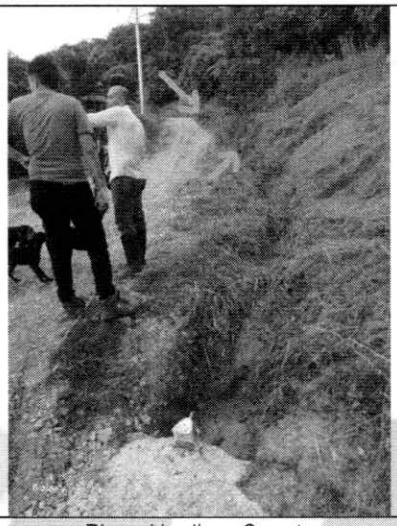
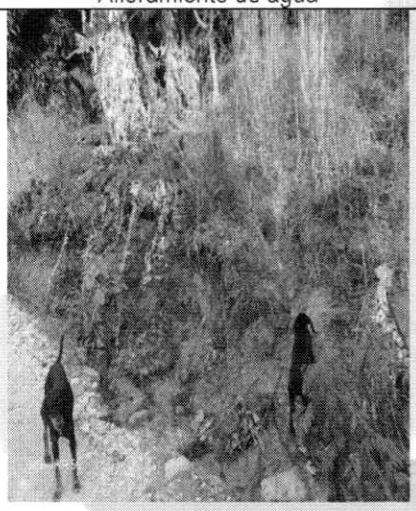
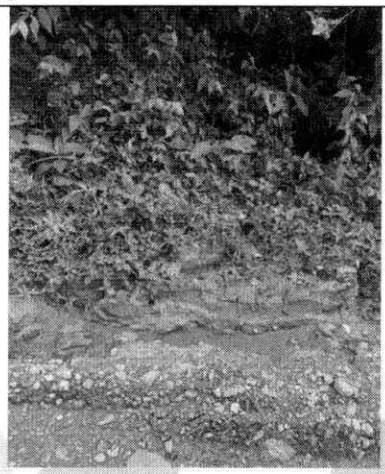
- Se evidenció la presencia de tres (3) a cuatro (4) puntos de afluencia hídrica permanente provenientes del talud lateral existente, generando infiltración continua hacia la estructura de soporte de la vía y hacia la subrasante proyectada para la construcción de la placa huella.

- Esta condición genera saturación de los materiales de fundación y compromete las condiciones de estabilidad, capacidad portante y desempeño estructural de la solución vial proyectada, incrementando el riesgo de asentamientos diferenciales, pérdida de soporte y deterioro prematuro de la estructura a construir.

Placa Huella – Capota Afloramiento de agua	Placa Huella – Capota Afloramiento de agua

3. Con ocasión de las visitas técnicas realizadas conjuntamente con la Entidad, se identificó como alternativa de mitigación la construcción de un sistema de drenaje tipo filtro francés, destinado a interceptar y conducir adecuadamente las aguas subsuperficiales y de
