INFORME DE SUPERVISIÓN

TRANSMILENIO S.A.

CONTRATO 2671 DE 2023

SUPERVISIÓN COMPONENTE TECNOLÓGICO Y DE COMUNICACIONES

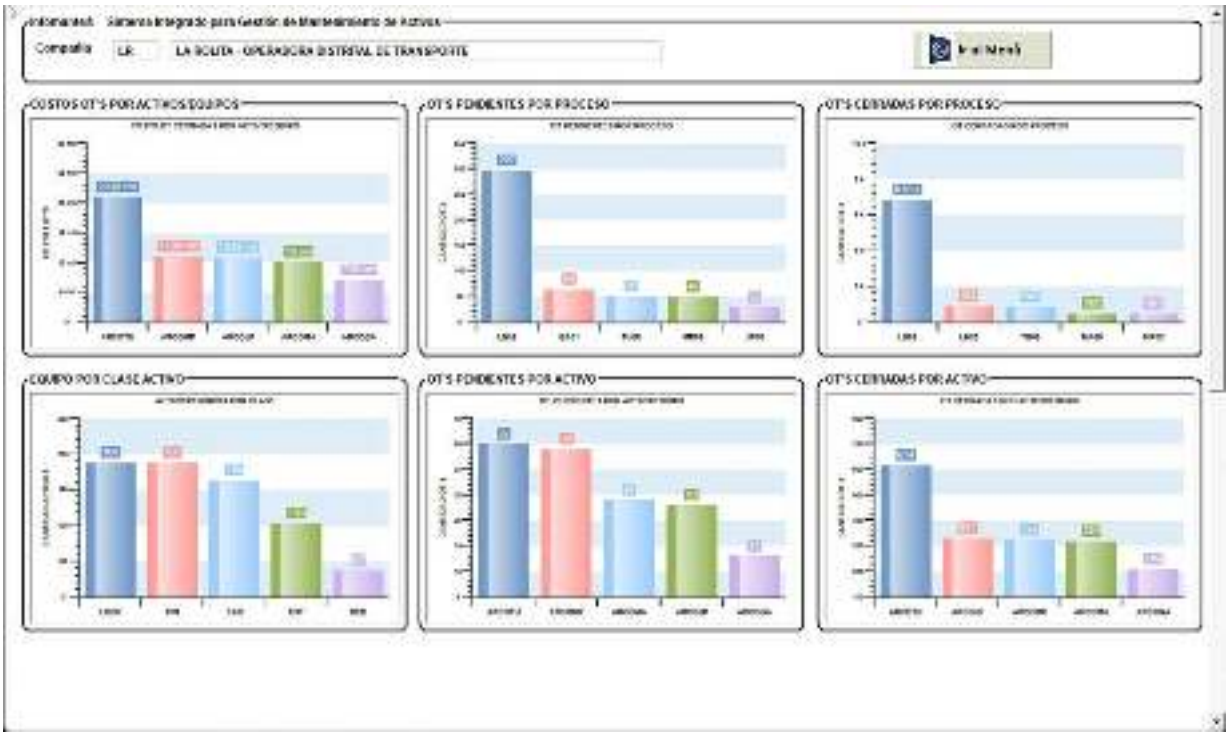
Fuente: TRANSMILENIO S.A - Imagen 2 Reunión Seguimiento Contractual

- La Dirección de TIC realizó la validación funcional de la herramienta GMAO (Gestión de mantenimiento asistido por ordenador) y el correspondiente cargue de información del plan de mantenimiento cargado actual por parte equipo técnico ODT (La Rolita).

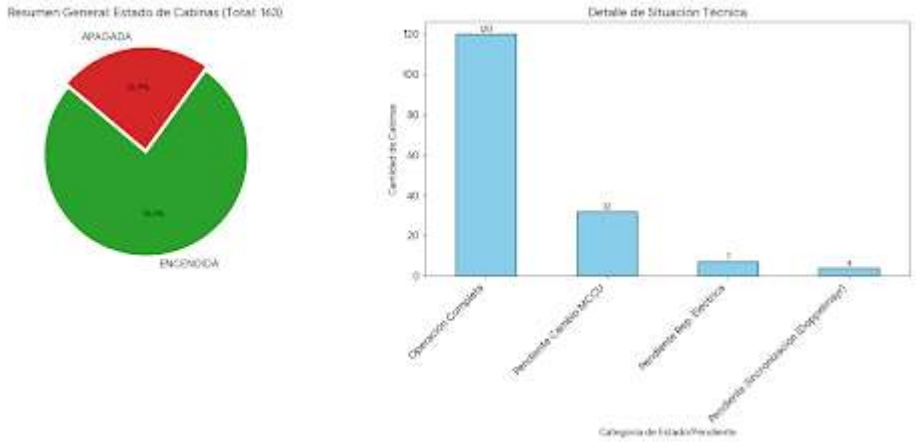
Fuente: TRANSMILENIO S.A - Grafica 1 resumen acciones estado cabinas Sistema Tecnológico LOOP21

La dirección de TIC adelanto la verificación y actualización dele estados de las 163 cabinas del sistema TransMiCable la cual se describe a continuación

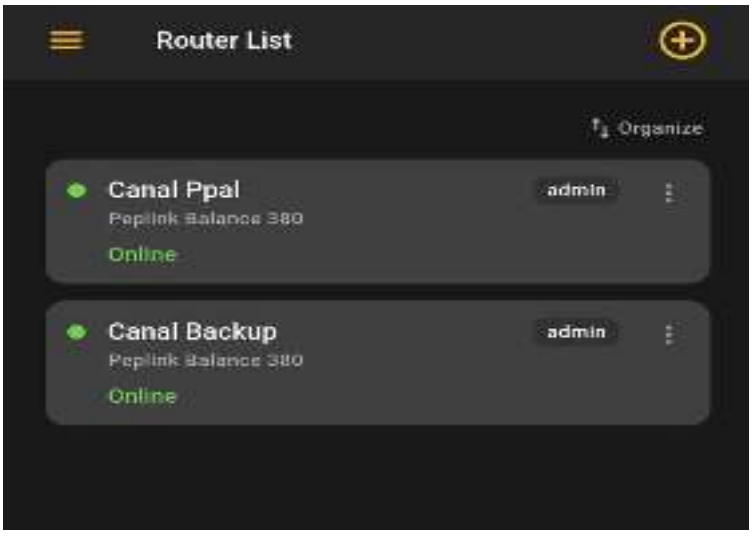
Fuente: TRANSMILENIO S.A - Imagen 17 Validación sistema de telefonía servidor comunicaciones

Durante la supervisión del mes de en el sistema TransMiCable el componente tecnológico, fue verificado la operación y disponibilidad de software y hardware CCO, GMAO,BIRAL al igual que los contratos con los proveedores de servicios tecnológicos (telefonía, datos, internet y sistemas informáticos). La dirección de TIC por medio de inspecciones en sitio validando la operación en las estaciones del sistema (Tunal, juan Pablo, Manitas y mirador del paraíso)

La validación de los contratos de servicios suscritos entre la ODT y sus aliados tecnólogos se encuentran vigentes. Además, se confirmó que cuentan con servicios de soporte, disponibilidad y líneas de comunicación para atención al cliente.
