INFORME DE SUPERVISIÓN

CONTRATO INTER ADMINISTRATIVO DE OPERACIÓN

CONTRATO 2671 DE 2023

MES INFORME: FEBRERO DE 2026

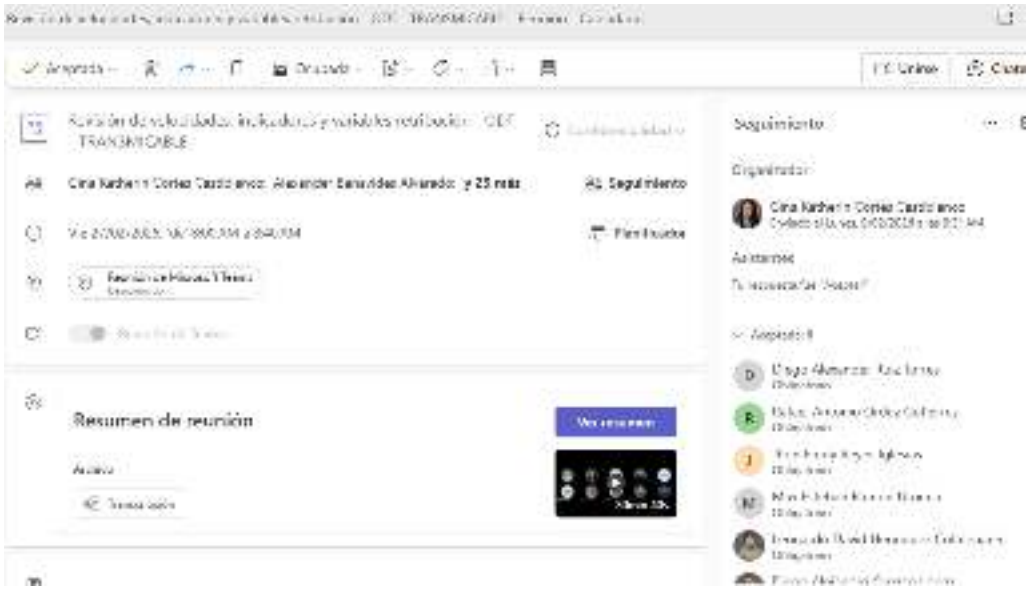
Fuente: TRANSMILENIO S.A - Imagen 1. Bitácora CCO

- La Dirección de TIC validó que el registro de datos en los módulos del Centro de Control Operacional – CCO sea habilitado y almacenado bajo el periodo del mes de Febrero 2026.

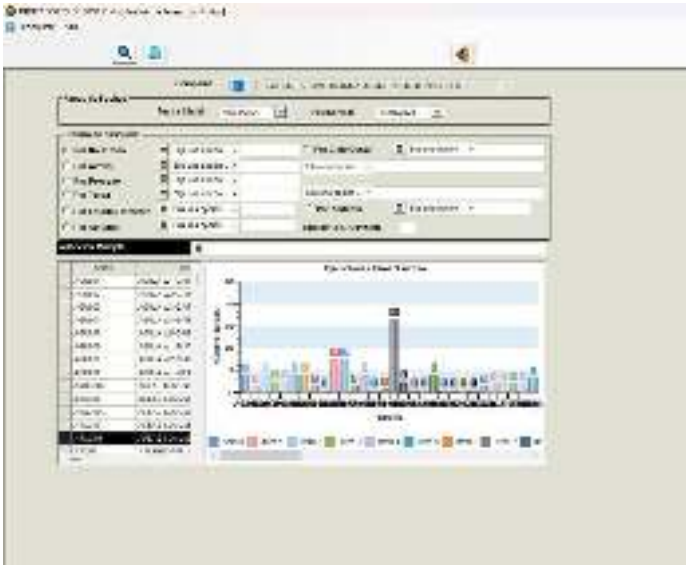
Fuente: TRANSMILENIOS. A - Imagen 3 Plataforma GMAO

- La Dirección de TIC realizó la validación funcional de la herramienta GMAO (Gestión de mantenimiento asistido por ordenador) y el correspondiente cargue de información del plan de mantenimiento cargado actual por parte equipo técnico ODT (La Rolita).

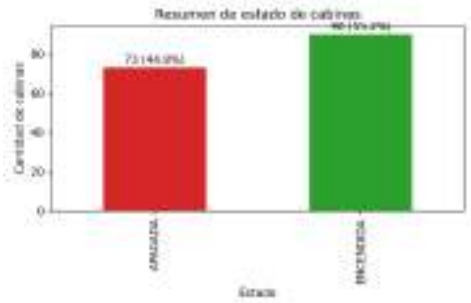
Fuente: TRANSMILENIO S.A - Grafica 1 resumen acciones estado cabinas Sistema Tecnológico LOOP21

La dirección de TIC adelanto la verificación y actualización dele estados de las 163 cabinas del sistema TransMiCable la cual se describe a continuación

- Para el mes de febrero 2026 del total de 163 cabinas se encuentras 144 sincronizadas con el sistema loop21 y con carga completa de baterías.
- En el periodo del mes de febrero 2026 se han realizado mantenimiento preventivo completo a 152 cabinas y en proceso de remplazo de partes tarjetas MCCU 7 cabinas .

- A la fecha, 114 cabinas (64%) se encuentran plenamente sincronizadas con el sistema LOOP21. Respecto al 36% restante (49 cabinas), se ha iniciado el proceso de sustitución integral de sus bancos de baterías tras haber cumplido su vida útil. Este reemplazo, que incluye la adquisición y montaje de los nuevos equipos, se ejecuta bajo el plan de trabajo presentado al comité de seguimiento (equipo ODT) y se completará entre los meses de marzo y abril de 2026

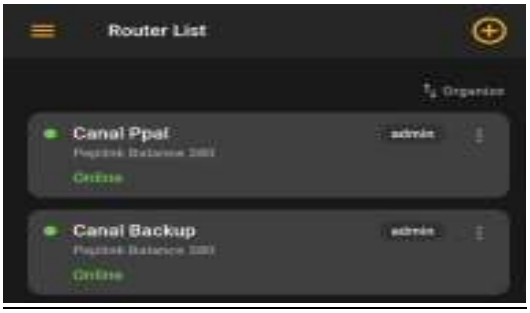
- Se efectuó la revisión de equipos de control de acceso en estación, sistemas de ofimática y sistemas, licenciamiento, estaciones y puestos de control del componente TransMiCable del Sistema los cuales se encuentran funcionales.

En virtud de lo anterior, se pudo evidenciar desde el componente tecnológico, que la OPERADORA DISTRITAL DE TRANSPORTE S.A.S. cumplió con la obligación mencionada.

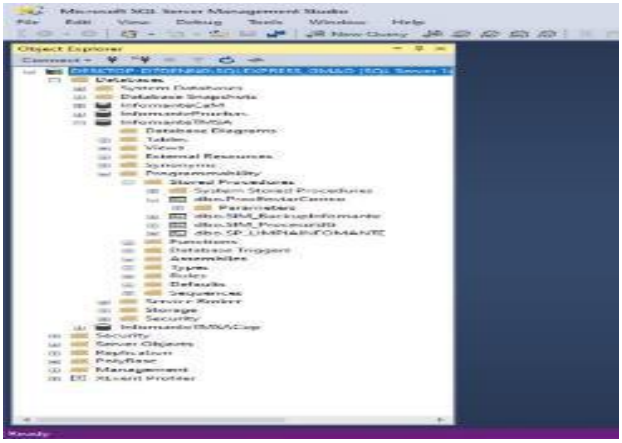
Fuente: TRANSMILENIO S.A. - Imagen 12 Plataforma GMAO

- La Dirección de TIC validó la disponibilidad y acceso GMAO por parte del equipo supervisor de TMSA.
- La Dirección de TIC validó la operación y actualización de los sistemas de software gestión de

mantenimiento, así como la correcta lectura de datos y visualización en la plataforma GMAO.
