INFORME DE SUPERVISIÓN

CONTRATO 2671 DE 2023

SUPERVISIÓN COMPONENTE TECNOLÓGICO Y DE COMUNICACIONES

MES INFORME: MARZO DE 2026

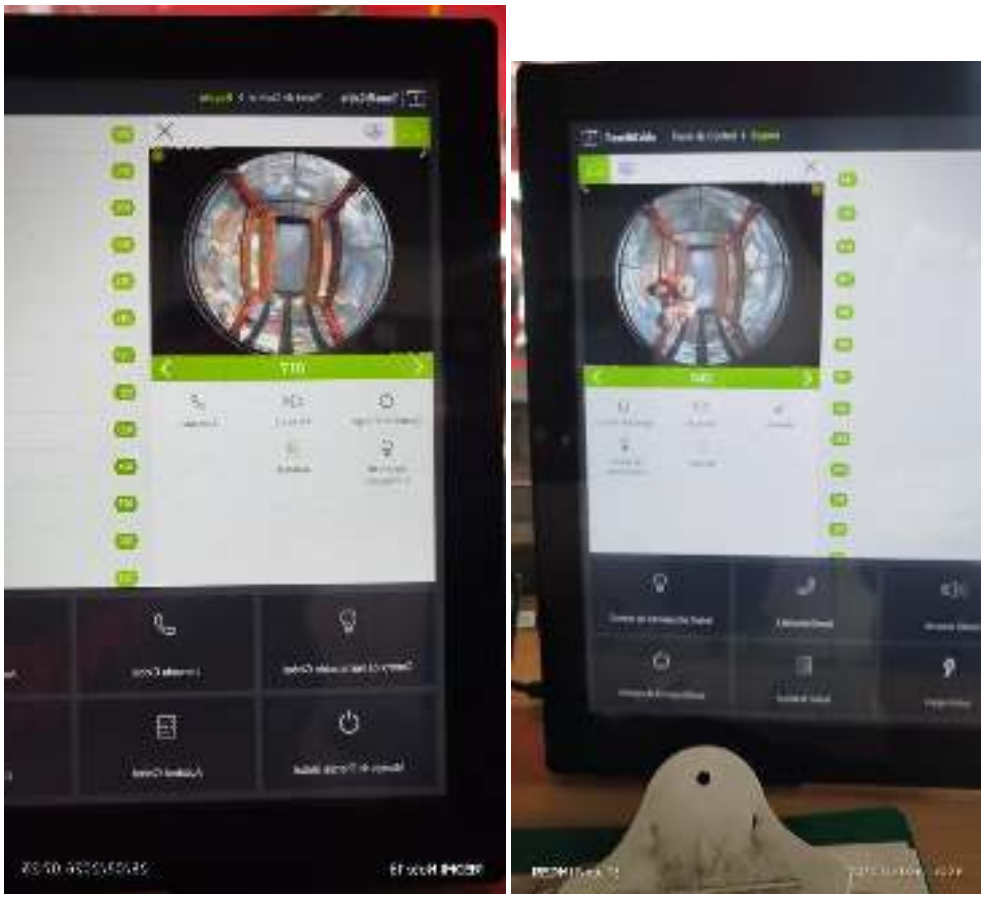
- Bajo el liderazgo de la **Dirección de TIC** y mediante una supervisión contractual estratégica, y de la mano de la dirección de ITC ODT realizaron acompañamiento a las ventana de mantenimiento de sincronización de cabinas por parte de Dopplemayrs Austria con el fin de garantizar la sincronización final para la configuración de tarjetas en cabinas MCCU para la recuperación de administración(Sincronización) y funcionalidades de cabinas con resultado exitoso
- **Fecha:** 18/3/2026 **Inicio:** 11:30 pm **Fin:** 3:30 am **Rollback:** N/A **Estado:** Satisfactorio **Fecha:** 25/3/2026 **Inicio:** 11:30 pm **Fin:** 12:40 am **Rollback:** N/A **Estado:** Satisfactorio

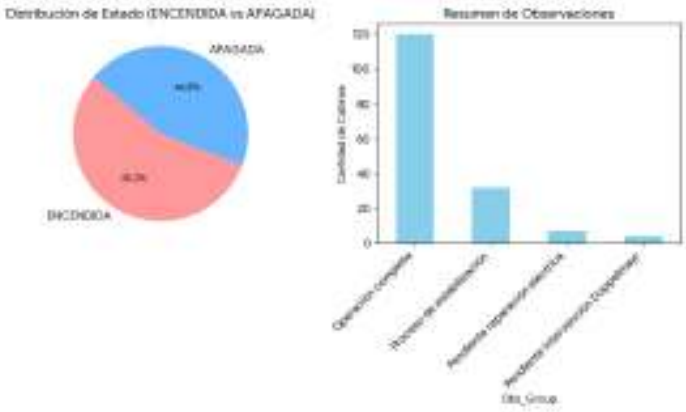
Fuente: TRANSMILENIO S.A - Grafica 1 resumen acciones estado cabinas Sistema Tecnológico LOOP21

La dirección de TIC adelanto la verificación y actualización dele estados de las 163 cabinas del sistema TransMiCable la cual se describe a continuación

- Para el mes de Marzo 2026 del total de 163 cabinas se encuentras 100 sincronizadas con el sistema loop21 y con carga completa de baterías.
- En el periodo del mes de Marzo 2026 se han realizado mantenimiento preventivo completo a 163 cabinas.

- A la fecha, 100 cabinas (61.35%) se encuentran plenamente sincronizadas con el sistema LOOP21. Respecto al 38.65% restante (63 cabinas), se ha iniciado el proceso de sustitución integral de sus bancos de baterías tras haber cumplido su vida útil. Este reemplazo, que incluye la adquisición y montaje de los nuevos equipos, se ejecuta bajo el plan de trabajo presentado al comité de seguimiento (equipo ODT) y se completará entre los meses de marzo y abril de 2026
- Teniendo presente la reactivación de actividades de restablecimiento de cabinas bajo el seguimiento de avance del plazo de cura # 1 el avance es del 100% y plazo de cura # 2 el avance es del 100% bajo la ejecución de la ventana de mantenimiento hecha entre 1l 18 y 24 de Marzo 2026 intervención remota de Austria para la configuración de elementos .

- En proceso de cambio de baterías se encuentra suspendido , por la orden de compra en curso de 80 banco de grupos x4 las cuales llegaran en el mes de mayo acorde a cronograma de entrega de proveedor y lo informado por el equipo ODT, en los comités de seguimiento semanal.

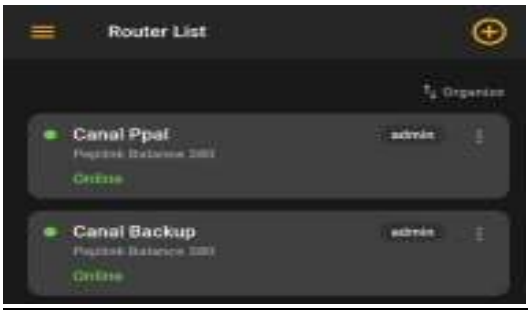
- Se efectuó la revisión de equipos de control de acceso en estación, sistemas de ofimática y sistemas, licenciamiento, estaciones y puestos de control del componente TransMiCable del Sistema los cuales se encuentran funcionales.

En virtud de lo anterior, se pudo evidenciar desde el componente tecnológico, que la OPERADORA DISTRITAL DE TRANSPORTE S.A.S. cumplió con la obligación mencionada.

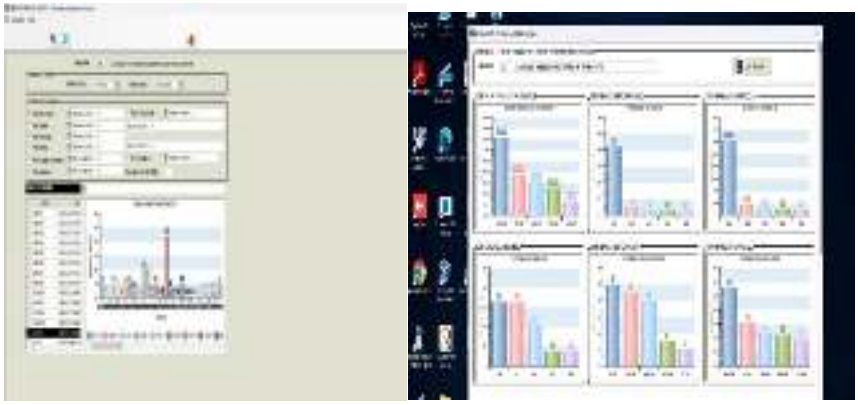
Fuente: TRANSMILENIO S.A - Imagen 12 sistema tecnológico LOOP21-GMAO Y CCO

- La Dirección de TIC validó la capacidad de los canales de comunicación y la conexión al cuarto de equipos principal del sistema TransMiCable estén configurados en el equipo balanceador Data center en Portal Tunal.
- La Dirección de TIC atendió la reunión de presentación realizada por el equipo TIC Rolita donde se evidencia la estabilidad de la infraestructura de telecomunicaciones en el sistema para el mes de Marzo 2026 sin novedades operativas.
- La Dirección de TIC adelanta las mesas de seguimiento quincenal con el fin de validar el funcionamiento de Estaciones, Cabinas, sistemas tecnológicos (LOOP21, GMAO Y CCO) acorde con el contrato suscrito equipos de comunicación.

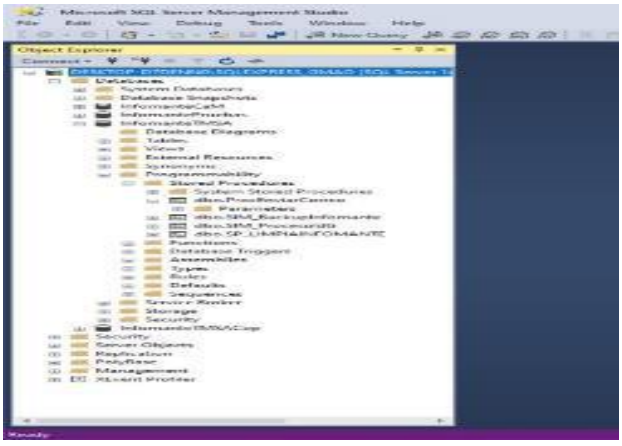
Fuente: TRANSMILENIO S.A. - Imagen 12 Plataforma GMAO

de mantenimiento, así como la correcta lectura de datos y visualización en la plataforma GMAO.
