FORMATO	Código: F-INF-16
QUINDIO 1966	Registro de visita	Versión: 08 Fecha: 15/02/2022 Página 1 de 3

FECHA DE VISITA :		26 de noviembre
OBJETO DE LA SOLICITUD:		visita tecnica a escenarios deportivos
LOCALIZACION / MUNICIPIO :		Cordoba - Quindio
FUNCIONARIO QUE REALIZA LA VISITA:		Juliana Cañaño Rodriguez - Sebastian Arboleda
CONTACTO	NOMBRE:	Carlos Linie valenzuela
	DIRECCIÓN:	carrera 10ª #6-10 Estadio - coliseo municipal
	TELÉFONO:	3024 25382
	Email:

FORMATO	Código: F-INF-17
	Informe de Visita Técnica	Versión: 04 Fecha: 01/08/2018
		Página 1 de 4

Objeto de la visita: VISITA TECNICA A ESCENARIOS DEPORTIVOS

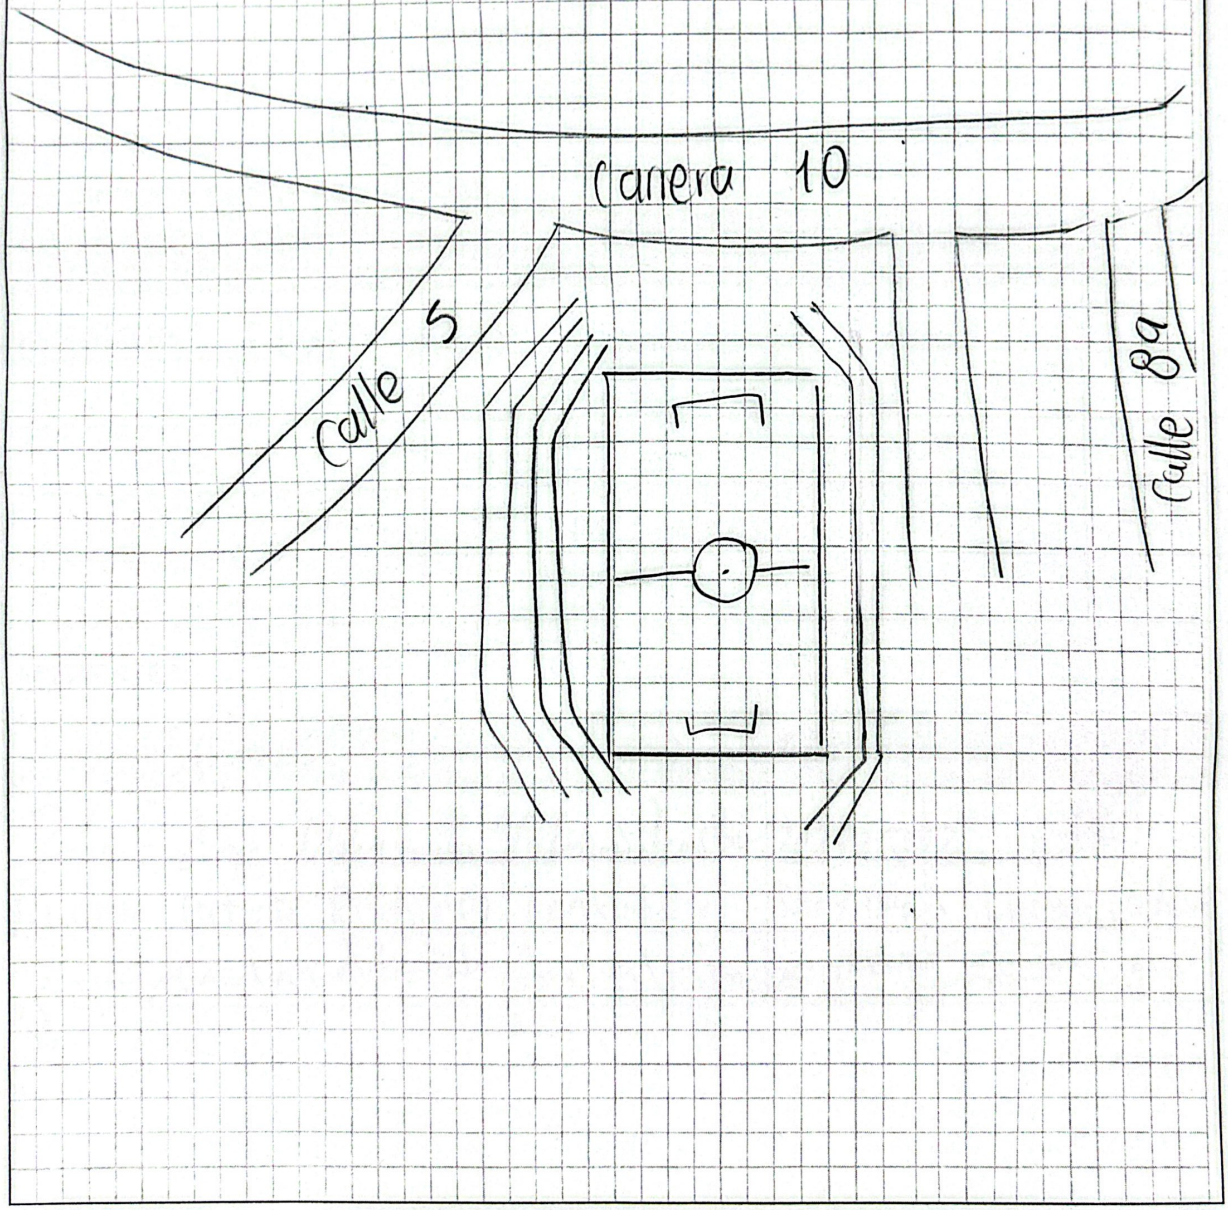
DIAGRAMA DE OBRAS

se realizó un recorrido general para revisar la infraestructura del coliseo, especificamente en las gradas, verificando su estabilidad y condiciones actuales, con el fin de identificar las necesidades de adecuación y mantenimiento

Se recomienda realizar trabajos previos de:
- Aplicación de estuco para corregir imperfecciones
- Pintura general de los gradas para garantizar una superficie adecuada para instalar las sillas

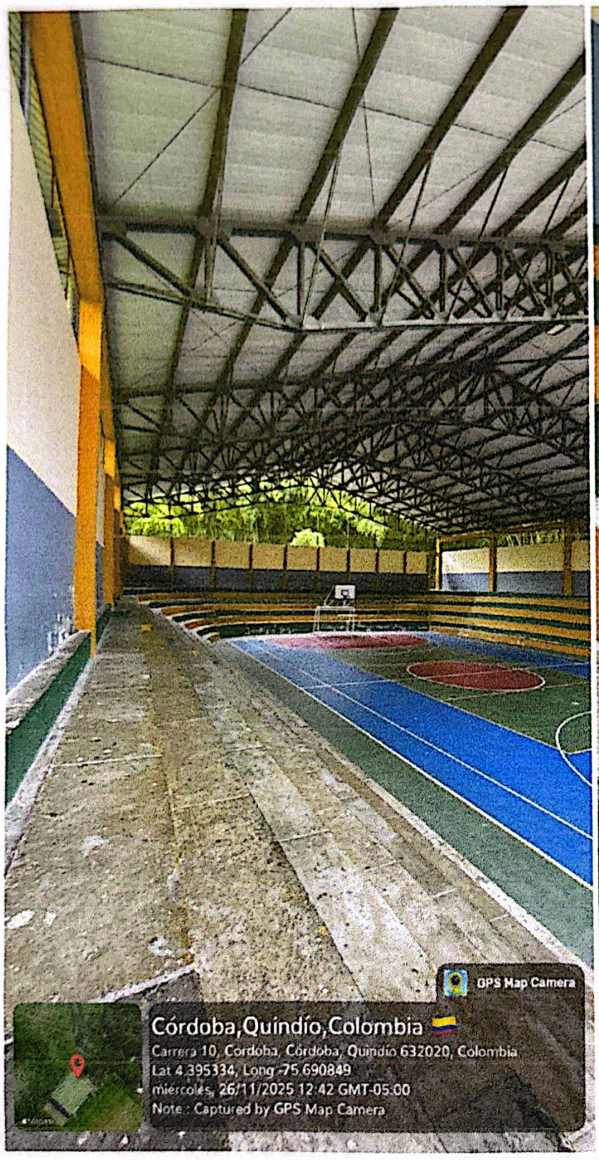
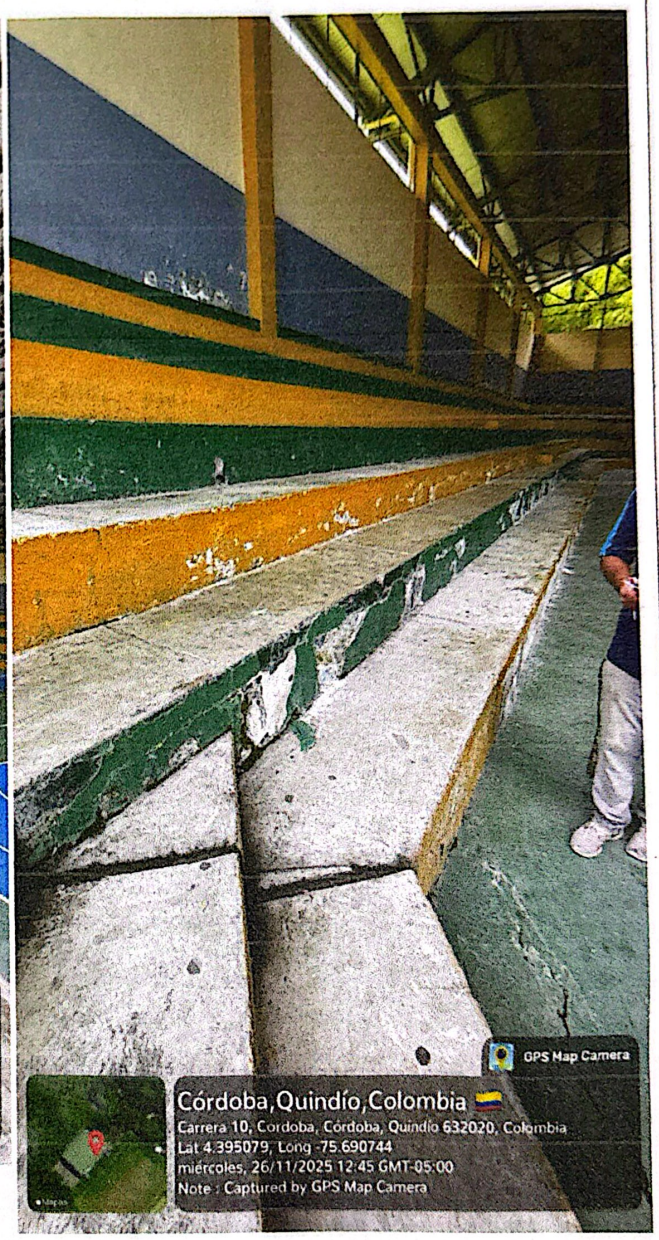
Se revisó la infraestructura del coliseo, específicamente las gradas, verificando su estabilidad, uniformidad y condiciones actuales. Se evaluó la superficie donde se proyecta realizar las instalaciones, identificando necesidades de adecuación y mantenimiento.

Se recomienda realizar trabajos previos de:

- Aplicación de estuco para corregir imperfecciones.
- Pintura general de las gradas para mejorar el acabado y garantizar una superficie adecuada para instalar las sillas.

Una vez realizadas estas intervenciones, el área es viable para proceder con la instalación.
