La visita fue solicitada con el fin de realizar una revisión tecnica del escenario deportivo en el area de las gradas, para identificar el estado estructural, y condiciones fisicas necesarias para la instalacion de nuevas sillas

Objeto de la visita: VISITA TECNICA A ESCENARIOS DEPORTIVOS

Lugar de desplazamiento: QUIMBAYA-QUINDIO

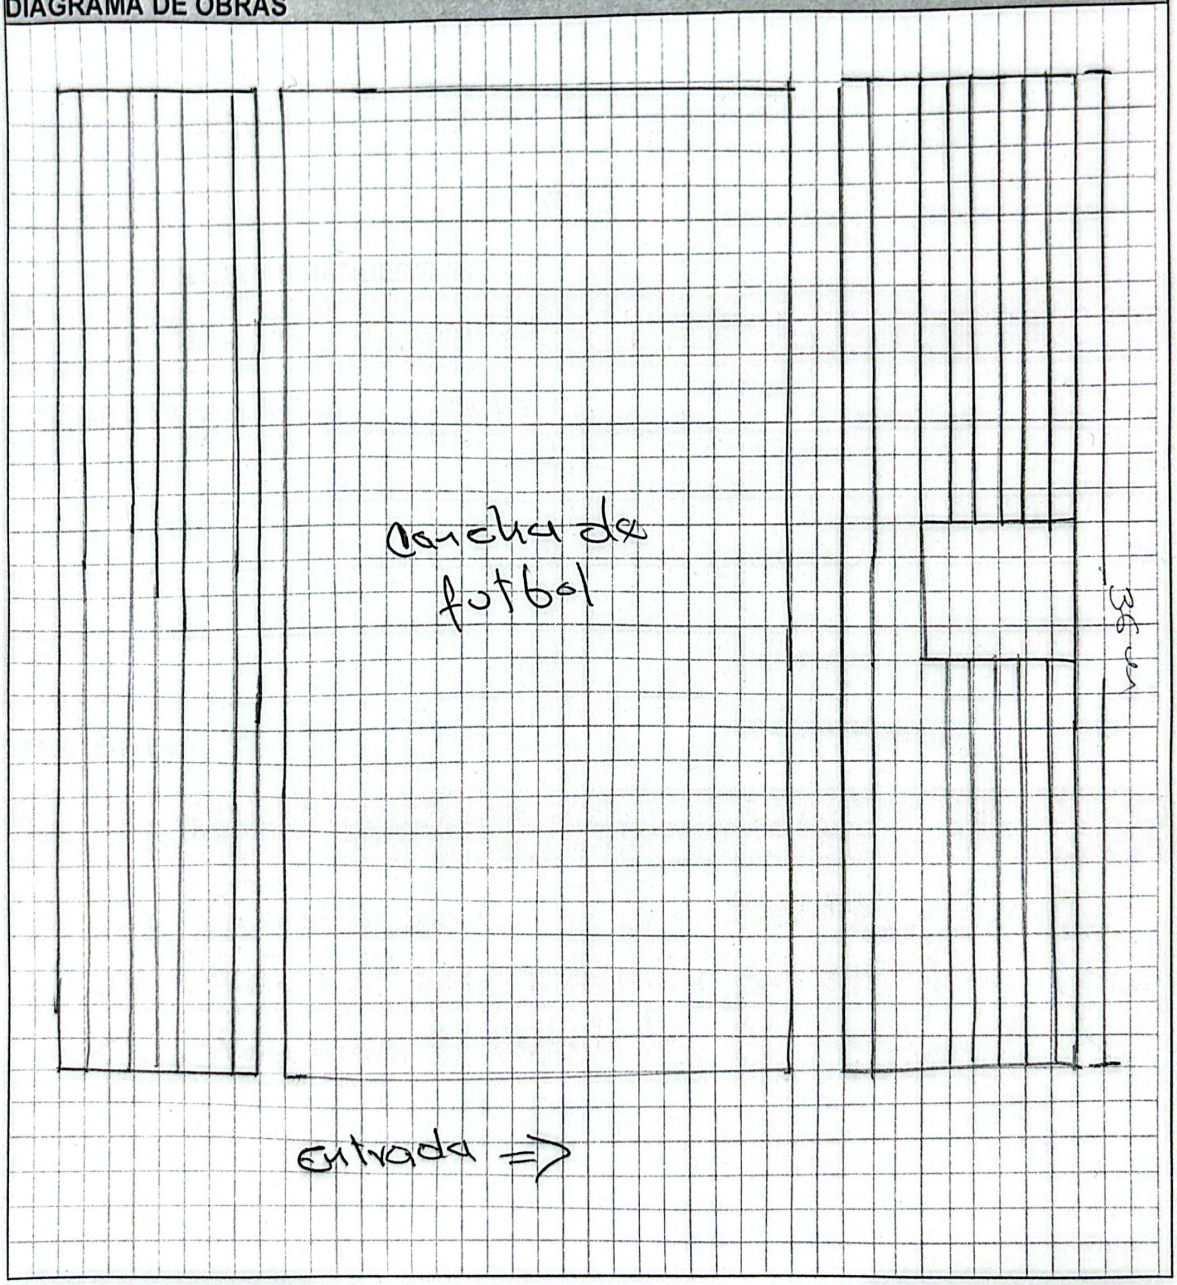
Durante la visita se llevó a cabo un recorrido por las gradas del escenario deportivo, verificando dimensiones, Posibles deterioros y se evaluaron las superficies donde se instalarán las sillas.

- Condición física del canal (corrosión, sedimentación, deterioro).
- Estado de los flanches y su funcionalidad.
- Fijación y desgaste de los anclajes existentes.
- Acumulación de residuos y suciedad que requieren hidrolavado.
- Condiciones de la superficie para posterior aplicación de pintura anticorrosiva.

la intervención es viable, recomendado ejecutar lo siguiente:

- Desmontar los anclajes existentes para realizar limpieza, revisión y reemplazo
- Realizar lavado con hidrolavadora para eliminar residuos y garantizar una superficie apta
- Adecuar el canal y flanches:
- Aplicar pintura

- Desmontar los anclajes deteriorados para permitir una limpieza profunda.
- Realizar lavado con hidrolavadora a presión para eliminar residuos, lodos y corrosión superficial.
- Verificar el estado estructural de los flanches y reemplazar los que presenten daño.
- Aplicar pintura anticorrosiva o pintura para exteriores según especificaciones del material.
- Asegurar que el montaje final de los anclajes quede alineado, nivelado y fijado adecuadamente.
- Realizar mantenimiento preventivo periódico para prolongar la vida útil del sistema.

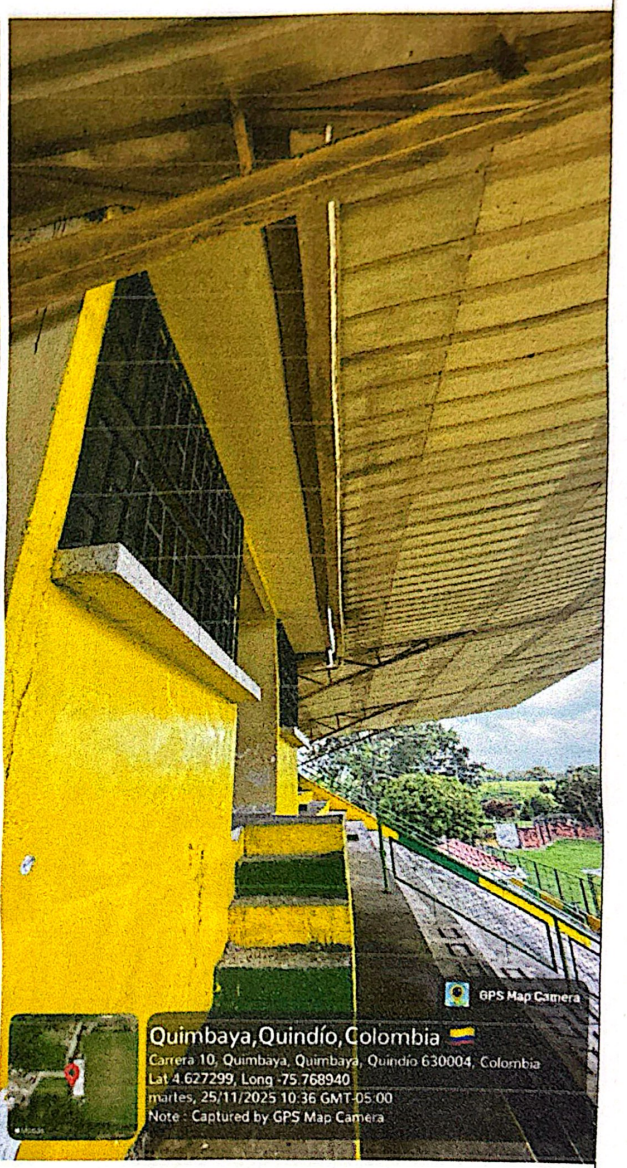
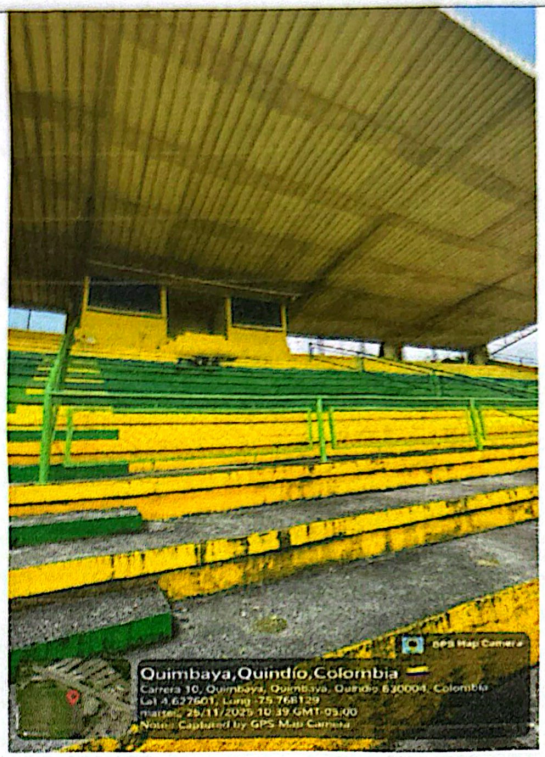
Durante la visita se identificaron áreas oxidadas, anclajes con desgaste por uso y presencia de material acumulado que impide un correcto funcionamiento y estética del sistema.
