CI_3F-028-2026

Referencia: **CONTRATO DE INTERVENTORÍA N°116.19.8.007.2025 CUYO OBJETO ES INTERVENTORÍA INTEGRAL, TÉCNICA, ADMINISTRATIVA, JURÍDICA, AMBIENTAL Y CONTROL DE CALIDAD DEL CONTRATO DE OBRAS VIALES Y REPOSICIÓN DE REDES DE ALCANTARILLADO Y ACUEDUCTO EN LA CALLE 1 ENTRE CARRERAS 2 Y 4 BARRIO BELALCÁZAR, CRA. 10 ENTRE CALLES 7 Y 9 BARRIO URIBE, CALLE C14 ENTRE CARRERAS 3 Y 4 BARRIO BOLÍVAR, EN EL MUNICIPIO DE YUMBO, VALLE DEL CAUCA.**

Asunto: VERTIMIENTO AL RÍO YUMBO – ESTRUCTURA DE SEPARACIÓN CALLE 1 CON CRA 2 ESQUINA: CUELLO DE BOTELLA EN TUBERÍA DE SALIDA DE 8 PULGADAS.

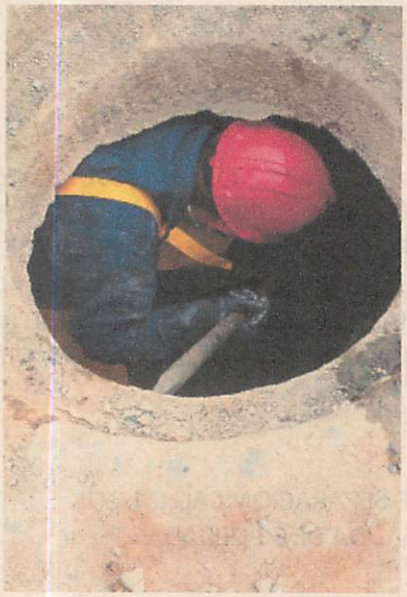
En calidad de interventoría del proyecto, durante el seguimiento y control de los frentes de obra correspondientes a la Calle 1, se ha identificado una situación de carácter ambiental y técnico que requiere ser informada de manera formal a la entidad contratante. En dicho sector se ha presentado un vertimiento de aguas residuales al río Yumbo, generado por las condiciones hidráulicas actuales de la estructura de separación ubicada en la intersección de la calle 1 con cra 2 esquina.
Con el propósito de atender la situación, la interventoría en conjunto con el contratista procedió a realizar la limpieza de la estructura de separación, retirando los materiales de colmatación que se encontraban presentes. Como resultado de esta actividad, la estructura quedó en correcto funcionamiento.
No obstante, esta interventoría quiere dejar constancia de una condición que compromete la capacidad hidráulica de la estructura de separación: la tubería de salida existente es de 8 pulgadas de diámetro, mientras que en la entrada confluyen dos tuberías de 18 pulgadas cada una. Esta configuración genera un cuello de botella que limita significativamente la capacidad de descarga del sistema.

Se ha evidenciado que por este sector circula un caudal considerable de aguas residuales, incluso en períodos en los que no se han registrado precipitaciones pluviales. Ante esta situación, la estructura de separación se llena y supera la capacidad de la tubería de salida, lo que provoca el desbordamiento y el consecuente vertimiento de aguas residuales al río Yumbo.

El presente oficio tiene como finalidad informar formalmente a la SECRETARIA DE INFRAESTRUCTURA Y SERVICIOS PÚBLICOS sobre la situación que se está presentando en este sector, con el fin de que se tengan en cuenta las medidas correctivas necesarias para dar solución definitiva a la problemática de vertimiento identificada.
