CONTRAPARTIDA MANTEMIENTO Y ADECUACIONES

PROGRAMA -CDI INSTITUCIONAL CZ PUERTO ASIS C-376-CONTRAPARTIDA

POR CONCEPTO DE: OBRAS DE MANTENIMIENTO Y ADECUACIONES EN LOS CDIS DEL MUNICIPIO DE PUERTO ASIS.

ASUNTO: INFORME DE AVANCE DE ACTIVIDADES

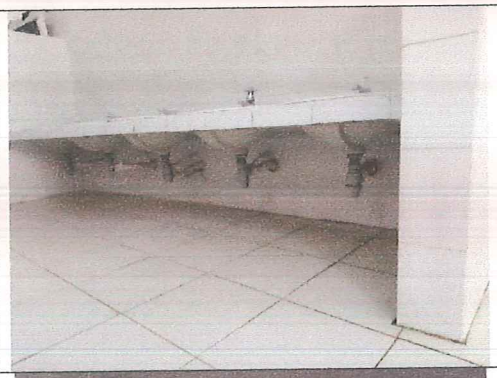
CDI SANTO ANGEL	Desprendimiento de material en mesón de la cocina (zona interna).	Estucar supercies mezon parte baja interna, resanar y repellar superficie parte baja del mezon		
	Falencias en LYD y riesgo eléctrico.	Reubicar punto eléctrico de la cocina del area del lavado		
	Gotera techo Salon Pre jardin	Gotera techo salón jardín A: teja caida

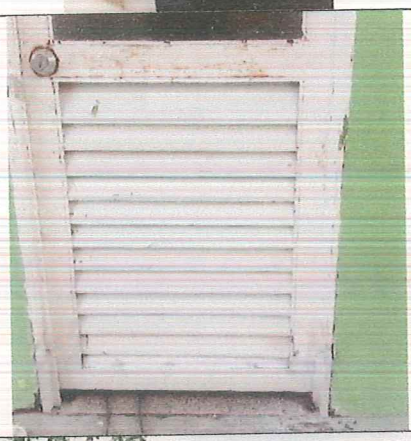
5. Regulares condiciones de L Y D	Tapar orificios en el area de cocina		
Cambio de iluminarias en mal estado cocina	Cambio de dos lamparas de la cocina en mal estado de 24 W y areglo sooporte		
Limpieza de tubería del restaurante de Santo Ángel	Resane de tuberia de lavaplatos, limpieza de cajilla y obstrucion de tuberia de aguas residuales

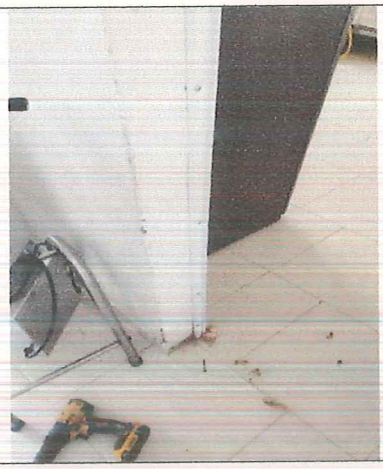
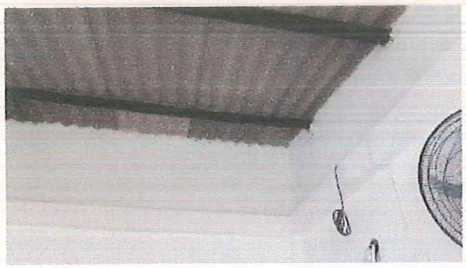
Limpieza de canales de residuos de hojas y arreglo goteras	Limpieza de todas las canales de las obstruciion de hojas secas y ramas, arregloe de goteras y sellado de tejas		
Salon Parvulos A Cambio de apagador Sencillo	Salon Parvulos A Cambio de apagador Sencillo		
Salón enseguida restaurante instalación de 1 lámpara de 24 W, 4 metros de centelsa número 12, arreglo de 2 lámparas con soportes	Salón enseguida restaurante instalación de 1 lámpara de 24 W, 4 metros de centelsa número 12, arreglo de 2 lámparas con soportes

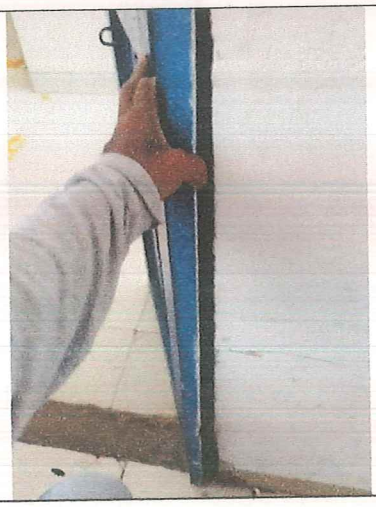
Salón enseguida de párvulos a Abrir puerta y instalar nueva llave se habia perdido la llave	Salón enseguida de párvulos a Abrir puerta y instalar nueva llave se avia perdido la yabe		
Pasillo - instalación de 3 lámparas de 24w	Pasillo - instalación de 3 lámparas de 24w		
Aula de gateo y estimulación Arreglo de techo poquito y lámpara y instalacion de ganchos para bolsos	Aula de gateo y estimulación Arreglo de techo poquito y lámpara y instalacion de ganchos para bolsos

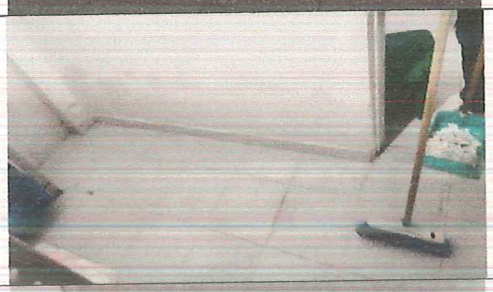
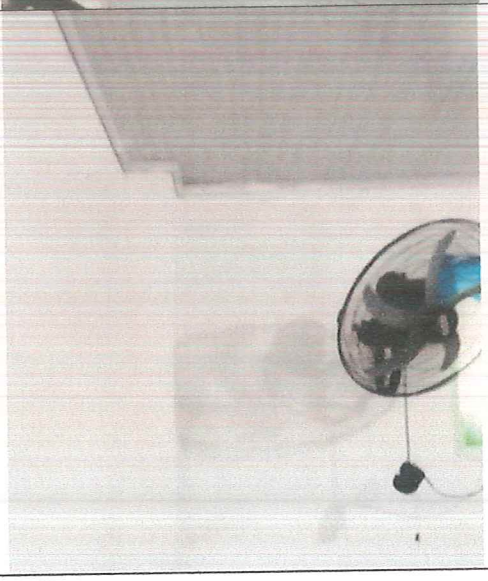
CDI CASITA FELIZ BARRIO LOS OLIVOS	Limpeza de canal y retiro de maleza	Limpeza de canal y retiro de maleza	FALTA	
	Cambio de accesorios de lavaplatos	Cambio de dos bajantes lavaplatos y cinco valvulas regulacion sencilla		
	Arreglo unidad sanitaria Adultos y niños	Cambio de una llave en un orinal de niños, cambio de accesorios de una taza sanitaria de niños, Cambio pust		
	Limpieza de dos canales y cortar rama árboles, reforzar pegue del sin liso por Humedad salon de caminadores.	Limpieza de dos canales y cortar rama árboles, reforzar pegue del sin liso, para evitar la humedad e las paredes y la gotera hacia el salon

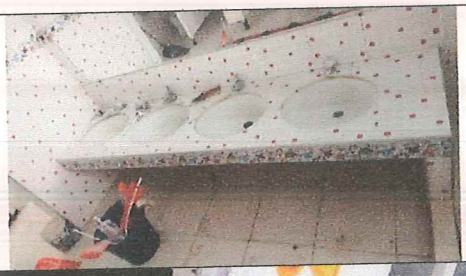
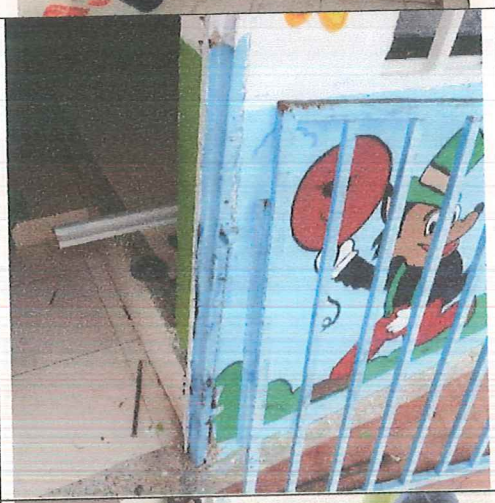
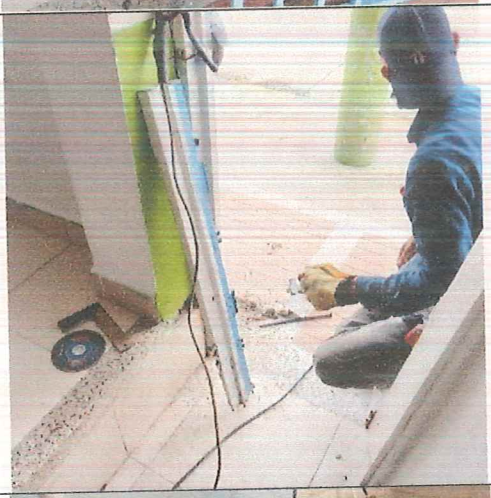
Mantenimiento de electrobomba	Cambio de partes de la electrobomba		
VILLA ROSA	Lavaplatos con filtros de agua.	Subsanar fuga de agua en la cocina en el lavaplatos	FALTA	
	Asegurar soporte de la puerta de la cocina hacia el lavadero	Chacer puerta cocina, para fijar sobre la pared		
	instalacion de una nueva teja de eternit para el area de oficina ya que se encuentra partida e ingresa agua en temparada de invierno.	Cambiar tres tejas de eternit de dos metros, que estan generando goteras en el area de las oficinas		
	Repellar pared externa de abajo. Filtracion de agua en los baños de los niños. Medidas 1x 1	Repellar pared externa de abajo. Filtracion de agua en los baños de los niños. Medidas 1x 1	FALTA
