CIUDAD Y FECHA: Villavicencio – Meta 20 de Abril de 2026	**NOMBRE DE QUIEN REALIZA EL ESTUDIO NELSON ULLOA**
EMPRESA: Avizor seguridad.	**PUESTO DE TRABAJO: COLEGIO DEPARTAMENTAL LA ESPERANZA SEDE ICCE.**
DIRECCIÓN: Carrera 39 # 13-21 Barrio esperanza 8ª Etapa	**TELÉFONO: Coordinadora Ana Milena Vizcaíno 3229704050**
PERSONA RESPONSABLE DEL PUESTO: Fijo: FRANK REQUINIVA 315 0679466 **RELEVANTE: MILENA CEDEÑO 3124904053**

COLEGIO DEPARTAMENTAL LA ESPERANZA SEDE ICCE

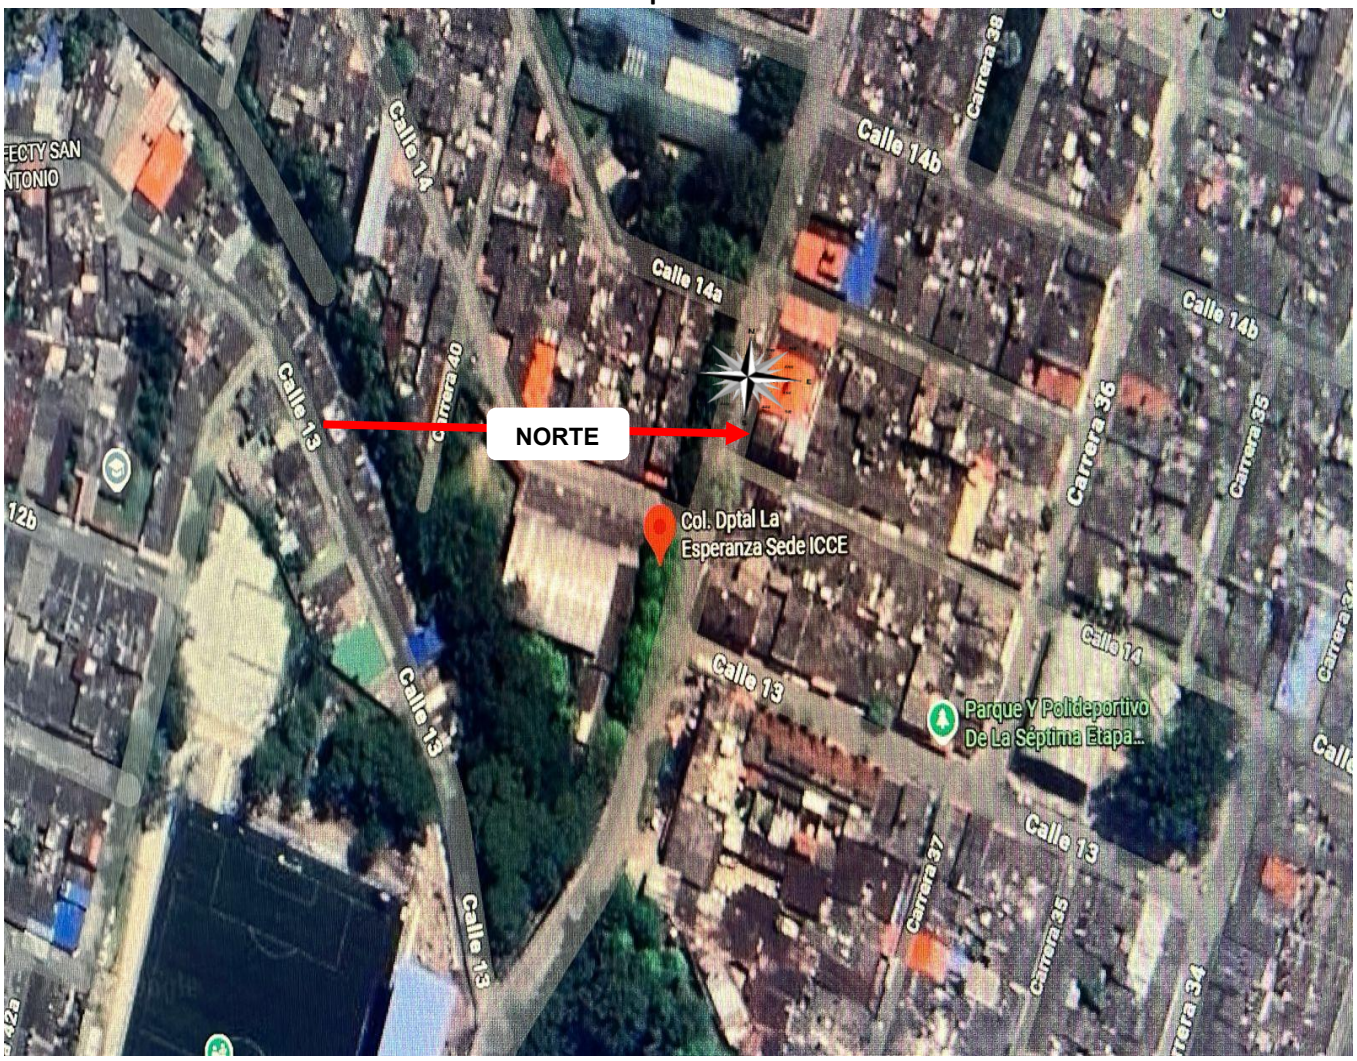
COLEGIO DEPARTAMENTAL LA ESPERANZA SEDE ICCE

ÁREA: Metros Cuadrados – 342.78 M2
Perímetro instalaciones – 1.6 km
Hectáreas – 1.2
Coordenadas –Latitud 4.12969 - Longitud 73.63108

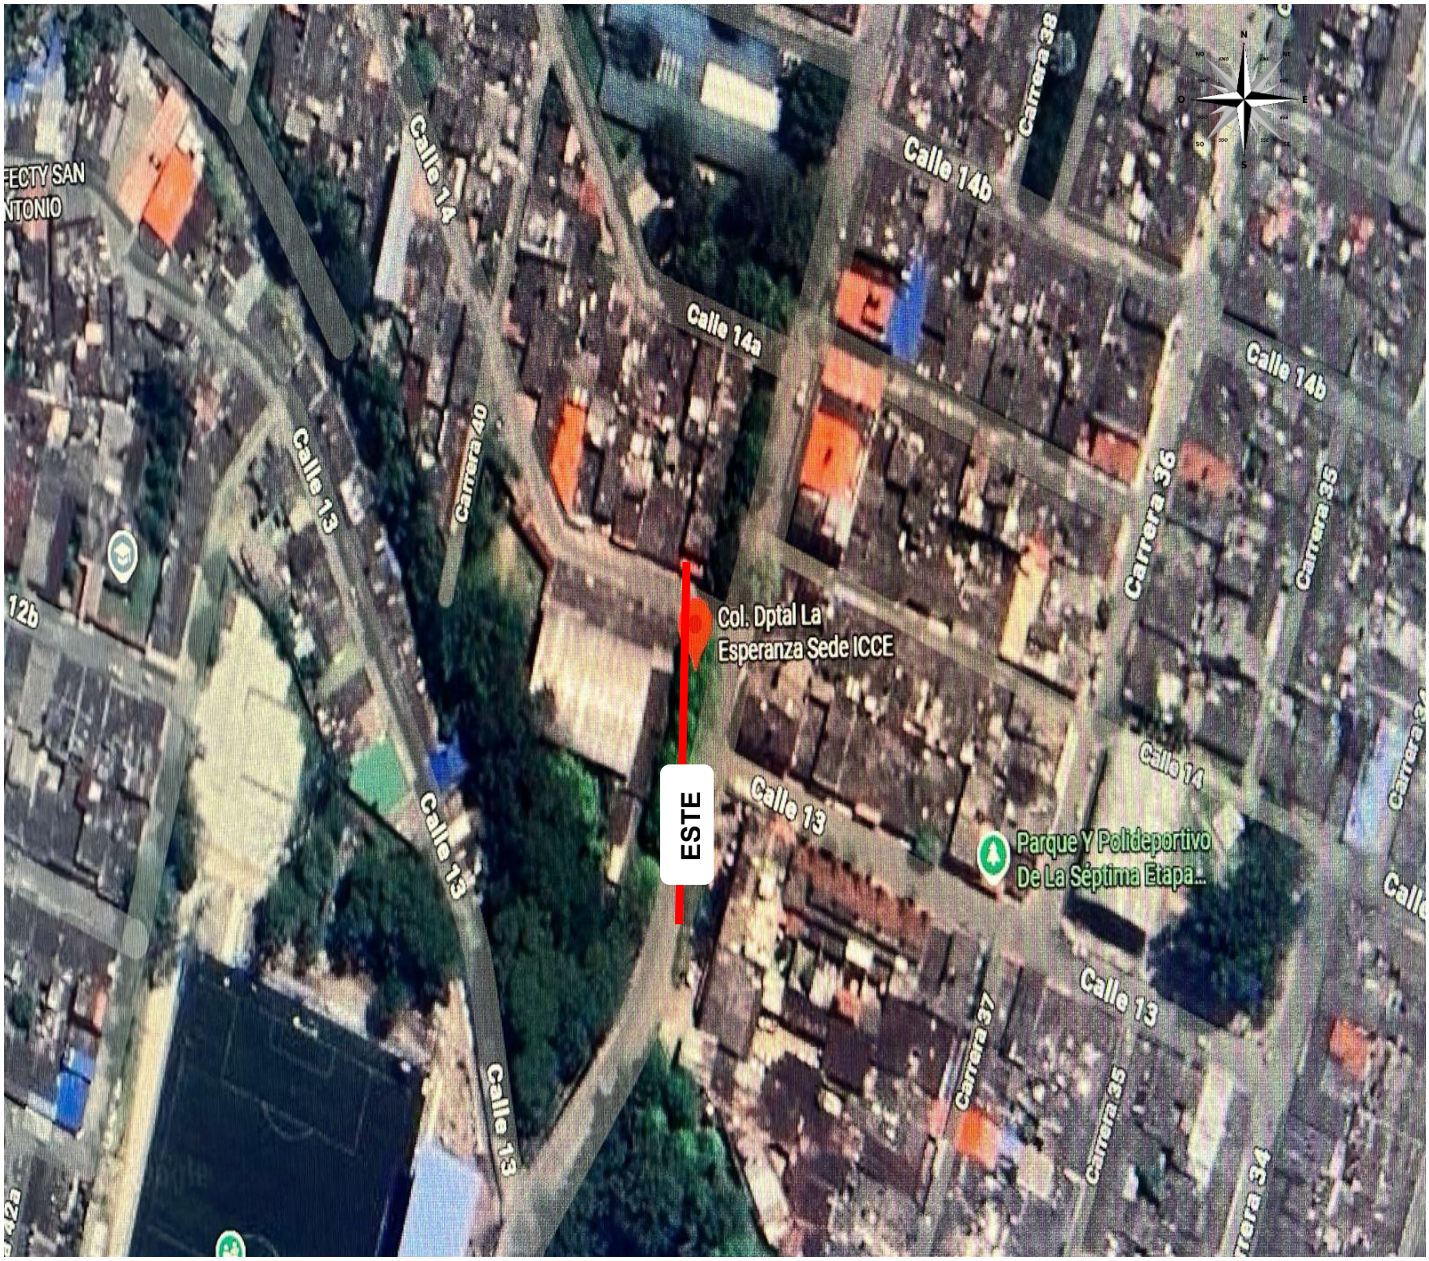
Al norte limilta con calle 14ª – Jardin Infantil La Esperanza
