CIUDAD: VILLAVICENCIO			**FECHA**	27	03	2026
NOMBRE CLIENTE - SEDE:	**ALCALDIA VILLAVICENCIO** **COLEGIO LAS PALMAS**				
RESPONSABLE SEDE:	**JAVIER MAURICIO TALERO CRUZ**				
DIRECCIÓN:	**Teléfonos**	**3114901352**

1. PROPOSITO GENERAL DEL ESTUDIO

Determinar y calificar los riesgos de seguridad física que corren los estudiantes y docentes y las instalaciones, del colegio las palmas, analizando, vulnerabilidades, amenazas y riesgos. Las técnicas, la distribución de medios humanos, técnicos y organizacionales, como los procedimientos para prevenir, disuadir y minimizar los daños que puedan ocasionar las amenazas, según su origen sea natural, accidental o provocado; dirigidas contra alumnos y docentes,

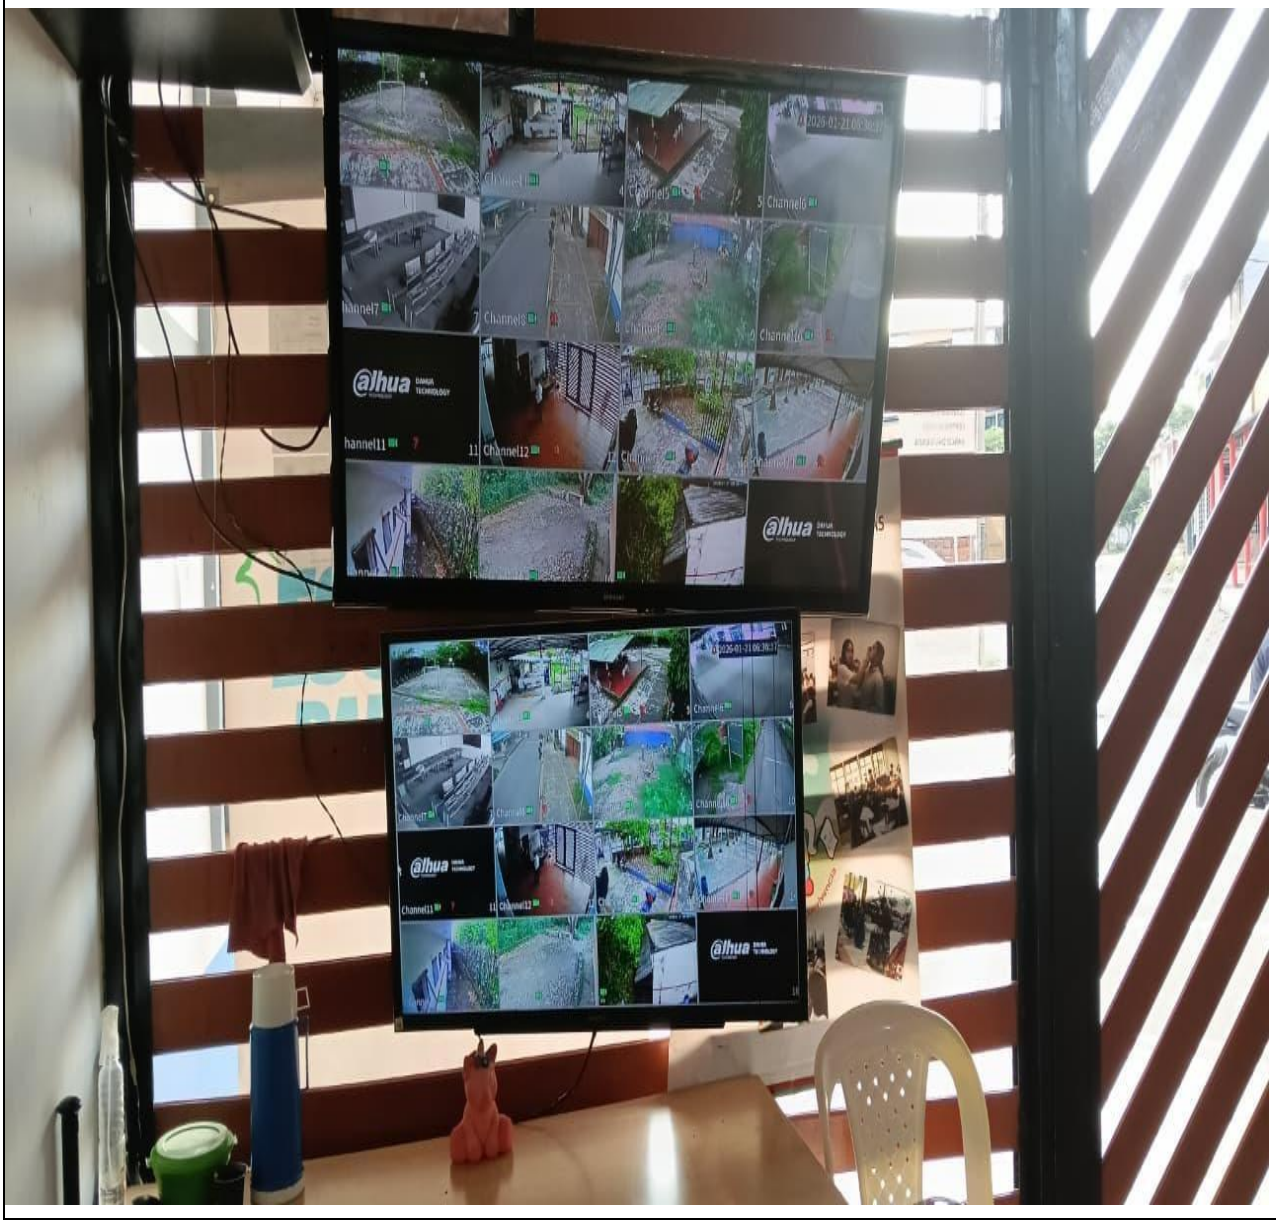
Foto No 6 y 7

Recepción	■EXCELENTE	BUENA	ACEPTABLE	DEFICIENTE	NO HAY
Puertas de emergencia	EXCELENTE	■ BUENA	ACEPTABLE	DEFICIENTE	NO HAY
Sistema de CCTV	■EXCELENTE	OCASIONAL	ESPORADICA	DEFICIENTE	NO HAY
Cerca Eléctrica	PERIMETRAL	POR SECTORES	ESPORADICA	ESCASA	■ NO HAY
Reflectores	CON SENSORES	SI■ NO	CANTIDAD: _____	ESTADO: ___ REGULAR __SI___	FUNCIONAN: ____

CONTROL DE LLAVES	SI ■ NO □	**Observaciones**: El colegio no cuenta con planta eléctrica motivo por el cual cuando no hay fluido eléctrico el guarda tiene que hacer sus rondas perimetrales ya que sus cámaras quedan fuera de servicio.			
CONTROL DE ACCESOS	DIGITAL	■ MANUAL	FOTOGRAFICO	OTRO	NINGUNO
MODALIDAD DE CONTROL	ARCO	DET. MANUAL	■ MANUAL	VISUAL	NINGUNO
FLUJO DE PERSONAS	MUY ALTA (MAS DE 50 PERSONAS /MIN)	□ ALTA (DE 40 A 50 PERSONAS /MIN)	■ MEDIA (DE 30 A 40 PERSONAS /MIN)	BAJA (DE 10 A 30 PERSONAS /MIN)	□ MUY BAJA (MEJOS DE 10 PERSONAS/ MIN)
CAMARAS	□ OFICINAS	■ PORTERIA	AREAS COMUNES	OTROS: _____	OTROS: _____

- Se recomienda mantenimiento a las cámaras de seguridad.
- Se recomienda revisar el DVR que no está grabando.
- Se recomienda realizar evaluación para la instalación de cámaras de seguridad en puntos críticos.

El sistema de CCTV es una herramienta fundamental para garantizar la seguridad en el Colegio Las Palmas. Sin embargo, con solo 18 cámaras para un área tan extensa y con una de ellas fuera de servicio, es crucial implementar un mantenimiento preventivo regular y la instalación de cámaras adicionales para cubrir los puntos ciegos vulnerables. Esto permitirá mejorar la capacidad de vigilancia y protección del colegio, reduciendo riesgos y aumentando la capacidad de respuesta ante incidentes.
