RESPUESTA TÉCNICA A ENTREGA DE "LEVANTAMIENTO TOPOGRAFICO CONTRATISTA Y ENTIDAD - CONSACÁ NARIÑO PIEDRA BOLIVAR MIN CULTURA"

FECHA DE REVISIÓN: MAYO 24/2024

Documento PDF: "Informe Topografia Entidad – Consaca"

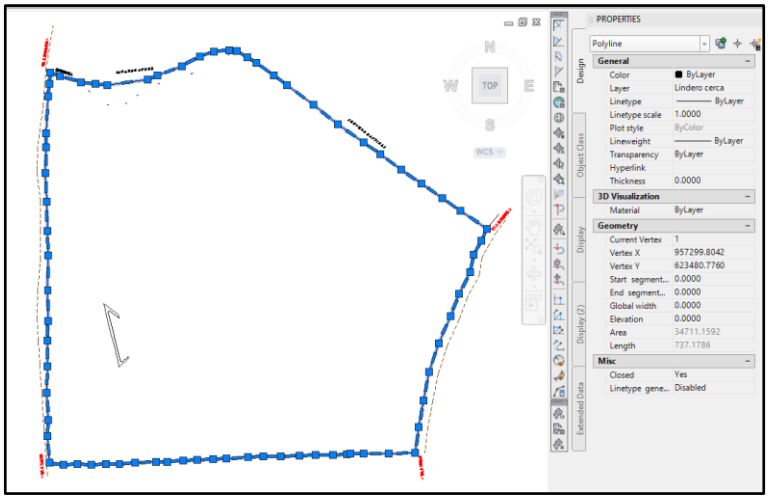
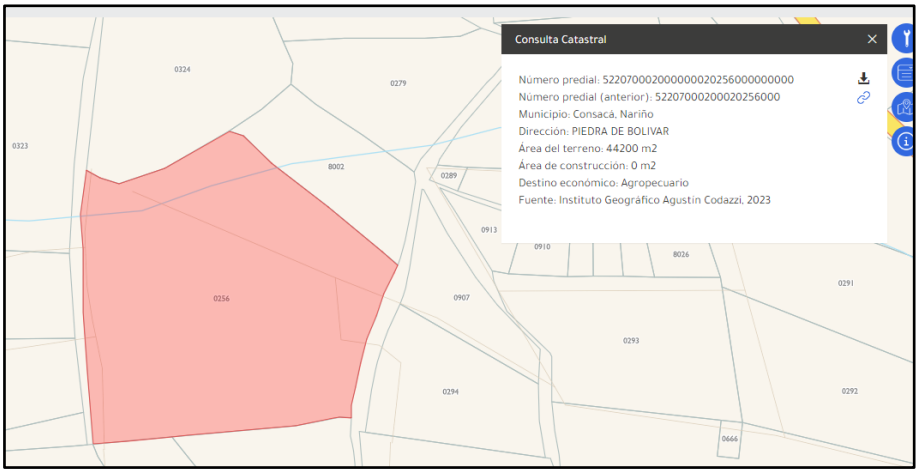
2. Verificar y justificar la diferencia entre el área del predio resultante del levantamiento (en informe, 34000 m2. En el archivo CAD, 34711 m2) con el área reportada en consulta catastral (polígono IGAC), 44200 m2. Como se muestra a continuación:

Cuadro 1 Longuitud del tramo intervenido

MUNICIPIO	TRAMO	AREA m2
CONSACA	CENTRO CULTURAL PIEDRA DE BOLIVAR	34000
Total tramos intervenidos		9374

- Sin observaciones de forma
- Verificar y dar claridad sobre el tema del área del predio, mencionado anteriormente.
