ACTA №	04	FECHA DE PRESENTACIÓN:	30/03/2026
PERIODO A PAGAR	MARZO		
CONTRATO O CONVENIO №	250814090		
OBJETO	TRASLADO Y OVERHAUL EQUIPO HIDRAULICO, FABRICACIÓN DE CARROCERIA CON SUMINISTRO DE CHASIS NUEVO		
CONTRATISTA	ACCEQUIP SA	No. DOCUMENTO CONTRATISTA	800042522-5
SUPERVISOR(ES)	PROFESIONAL UNIVERSITARIO COMPRAS Y SUMINISTROS		
PLAZO DEL CONTRATO	6 MESES Y 20 DIAS	Fecha Iniciación	Fecha Terminación
		26/08/2025	15/03/2026
VALOR DEL CONTRATO O CONVENIO	$		454.703.328,00
FACTURA O DOCUMENTO EQUIVALENTE No.	E1679		
CERTIFICADO DE DISPONIBILIDAD PRESUPUESTAL (CDP)	145 -193 (23-10-2025)	REGISTRO PRESUPUESTAL	353 - 552 (15-12-2025)
PRÓRROGAS			
SUSPENSIONES			
ADICIONES	$		42.834.000

INFORME FINAL DESUPERVISION No. 04
CONTRATO No 250814090
ASPECTOS GENERALES DEL CONTRATO (de los datos del contrato suscrito y legalizado)

VISITA DE INSPECCIÓN COMPRA VEHÍCULO OVERHAUL EQUIPO HIDRÁULICO
EMPRESA ACCEQUIP
MEDELLIN
FECHA: 20 DE ENERO DE 2026

VISITA DE INSPECCIÓN COMPRA VEHÍCULO OVERHAUL EQUIPO HIDRÁULICO
EMPRESA ACCEQUIP
MEDELLIN
FECHA: 5 DE MARZO DE 2026

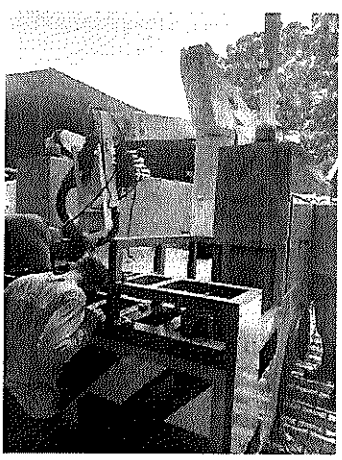
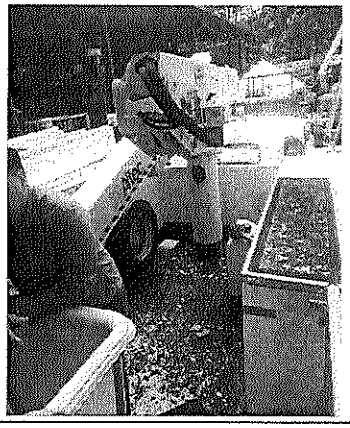
SISTEMA DE ESCALÓN PARA SUBIR A PLATAFORMA DEL EQUIPO.

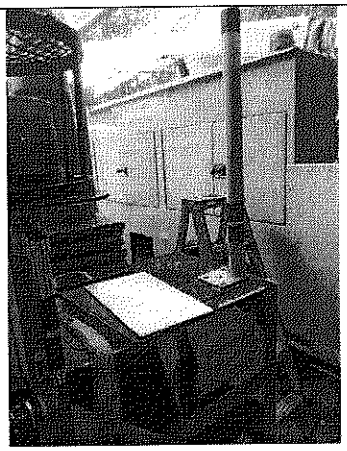
UBICACIÓN DEL ESCALÓN
