ASUNTO: informe de supervisión del contrato Nro. 03-7-10021-26

Contrato No. / Orden de compra No.	03-7-10021-26
Objeto del Contrato / instrumento de Agregación de la orden de compra	"MANTENIMIENTO PREVENTIVO Y CORRECTIVO MOTOBOMBAS, TANQUES DE AGUA POTABLE, POZOS DE AGUAS LLUVIAS, POZOS SÉPTICOS Y SISTEMA INTEGRAL CONTRAINCENDIOS DE LA DIRECCIÓN DE INVESTIGACIÓN CRIMINAL E INTERPOL"
Contratista	SOLUCIONES ELECTROMERO SAS

ASUNTO: INFORME DE ACTIVIDADES COMPRENDIDO ENTRE EL 15/05/2026 Y 14/06/2026

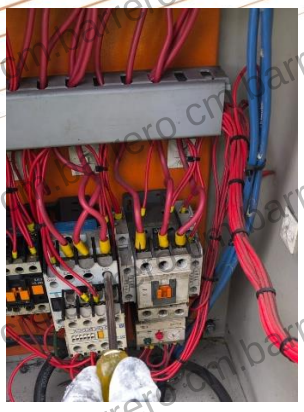
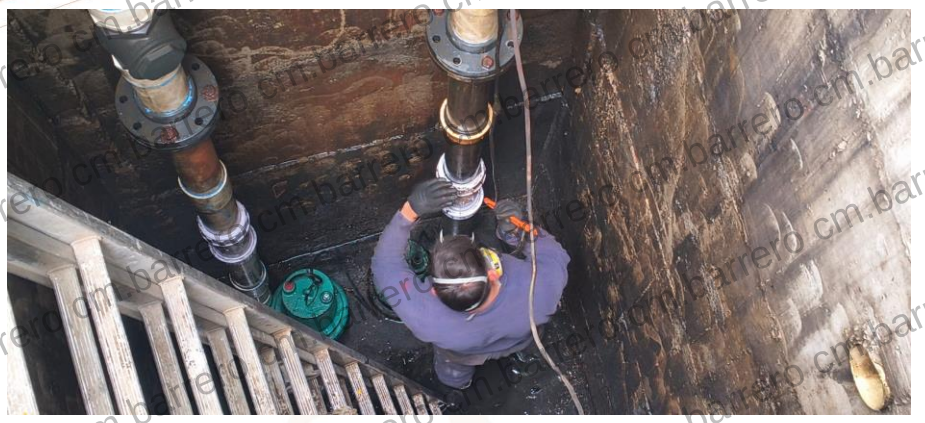
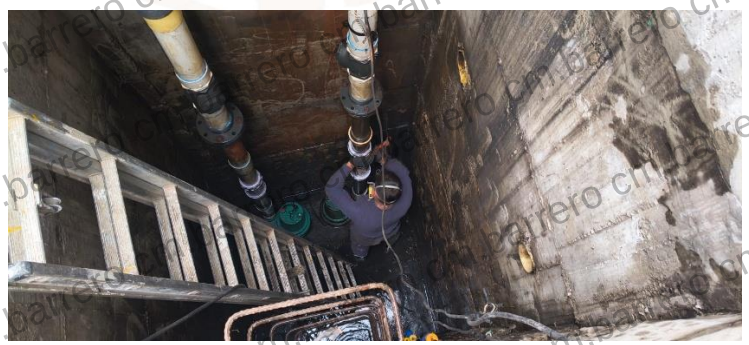
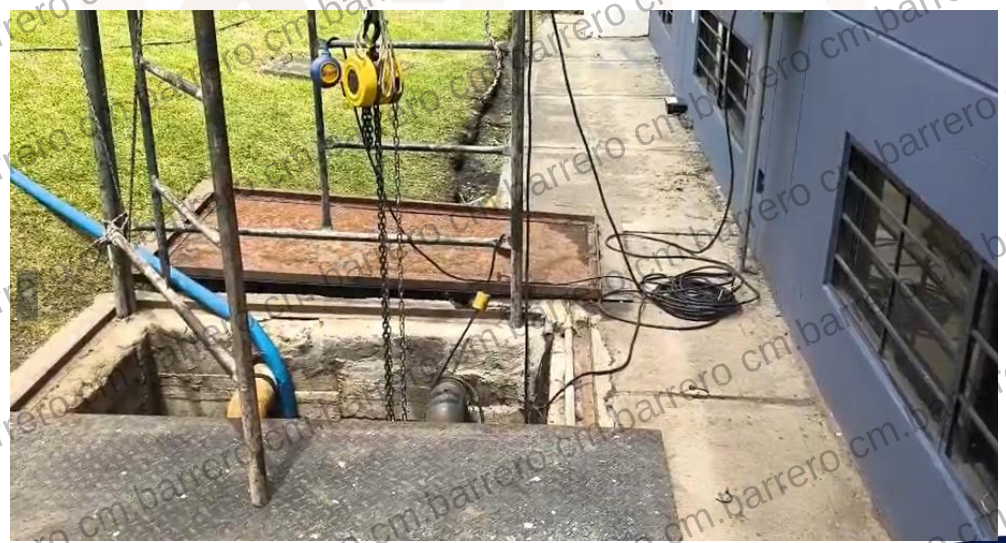
- ✓ **POZO 1 Y POZO 5**

- El día 27 de Mayo de 2026 se realizó intervención técnica a los pozos ubicados en la sede Edificio calle 26, donde se realizó intervención y mantenimiento a verificación de pozo durante el día 27/28 y 29 de Mayo, en la cual se realiza el procedimiento de RUTINA DE MANTENIMIENTO e intervención de los equipos.

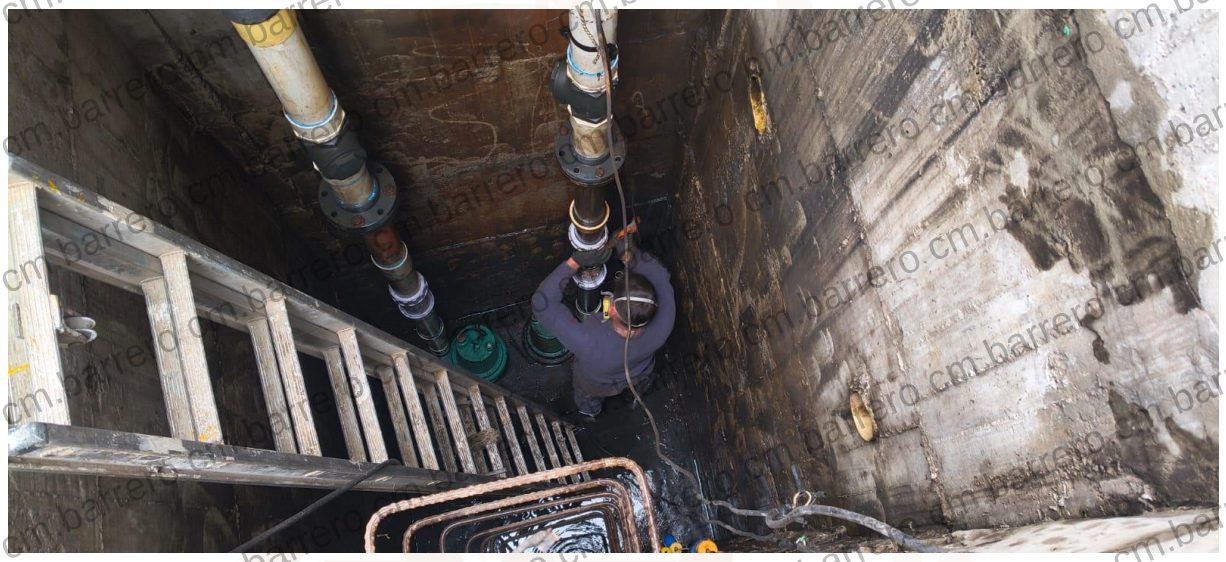
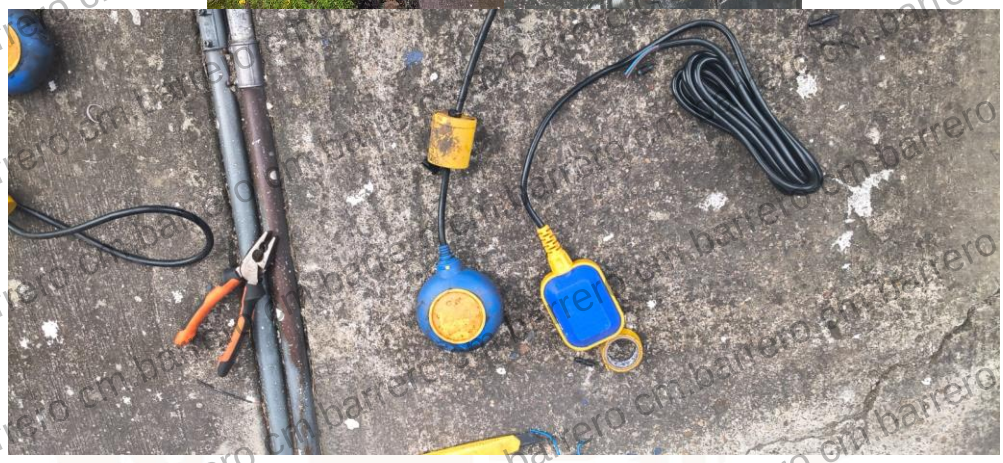
Se les realiza a los pozos el mantenimiento dentro del cual se extrae en su totalidad el contenido del mismo, dejando totalmente desocupado y nuevamente operacional, así mismo se efectúa el cambio de los accesorios, necesarios para el buen funcionamiento de los equipos.

Los pozos se encontraron totalmente lleno de residuos, dentro de los cuales se encontraron aguas negras, aun siendo este pozo de aguas lluvias, no siendo estos normalmente aptos para este tipo de pozos.

Las aguas que recauda el pozo están mezcladas con aguas residuales negras junto con aguas lluvias

El pozo se deja totalmente limpio y libre de residuos, se constató y confirmo que los residuos no son propios para manejo del pozo de agua lluvia.

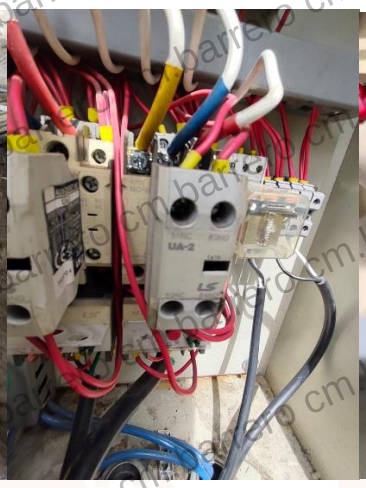
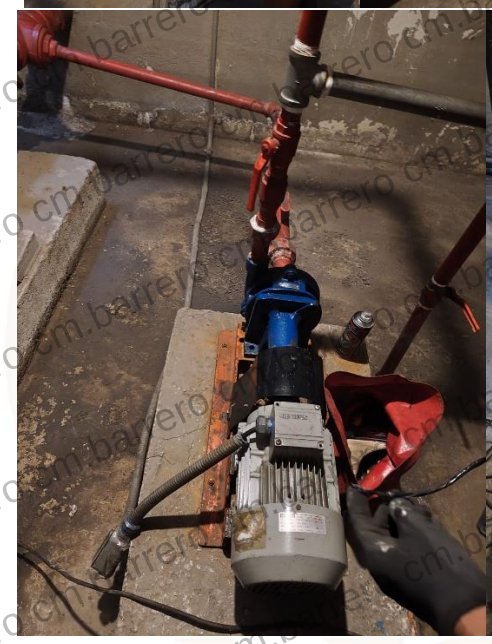
- Mantenimiento sistema contraincendios

Se realiza limpieza, verificación y puesta a punto de los equipos

Se encuentra el tablero lleno de zancudos muertos.

Sistema en funcionamiento pero sin funcionamiento continuo por contener fuga en la tubería

El sistema se deja totalmente limpio, 100% funcional.

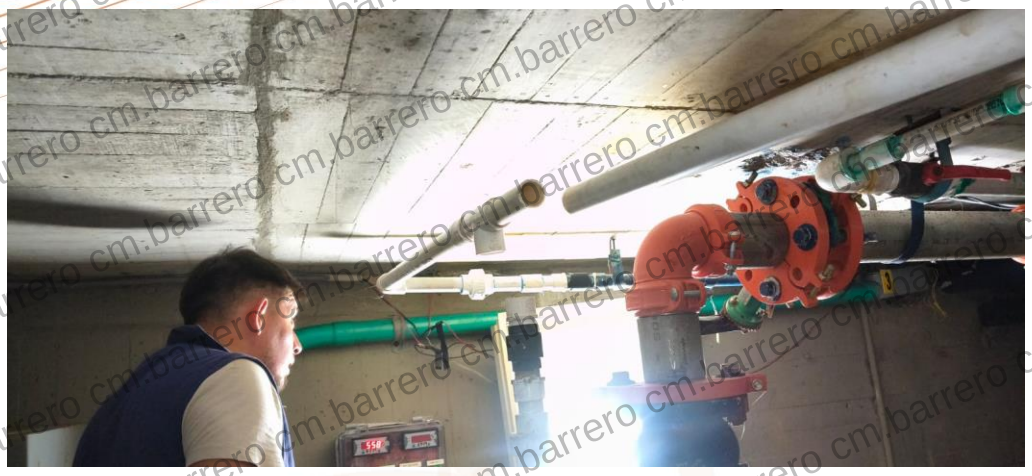
- Mantenimiento de sistema de agua potable

Se realiza limpieza, verificación y puesta a punto de los equipos encontrándose con una fuga la cual fue corregida para su correcto funcionamiento, de la misma manera se efectúa el cambio de accesorios tales como tuberías, acoples, universales del sistema de purga, se realiza limpieza de motores, pintura, mantenimiento interno de borneras de conexión, de otra parte se tuvo que efectuar mantenimiento a los variadores de velocidad los cuales presentaban falla interna por refrigeración, para lo cual se cambiaron los ventiladores internos.

Se encuentra el tablero lleno de zancudos muertos, fuga de agua en la tubería.

El sistema se deja totalmente limpio, sin fugas y 100% funcional.
