REGISTRO FOTOGRAFICO E INFORME DE MANTENIMIENTO PREVENTIVO DE LOS SISTEMAS DE AIRE ACONDICIONADOS CLINICA DE GIRON ABRIL DE 2026
Actividades realizadas a todos los sistemas de aire acondicionado
Finalizadas las actividades de mantenimiento y lograr un excelente rendimiento de los equipos se realizó paso a paso las siguientes actividades de mantenimiento: -Desarmado del equipo -Limpieza de todas sus partes -Tomar medidas de presión y amperaje (antes del mantenimiento, si lo requiere). -Revisión de motores y rodamientos. -Limpieza de filtros atrapa polvo. -Desincrustado del evaporador y condensador. -Apretado de tornillería. -Revisión de soportes, niveles anormales de ruido y vibración. -Mantenimiento eléctrico a kit de arranque. -Limpieza cambio de cables sulfatados. -revisión de alineación eje del motor y balanceo de la hélice. -Revisar funcionamiento del termostato. -Tomar medidas de presión y amperaje (después del mantenimiento si lo requiere). -Tomar observaciones del usuario y capacitarlos en el correcto manejo de los equipos. -Comprobar que el amperaje es el que el equipo requiere para operar, tanto en el compresor como el ventilador. -Comprobar que el voltaje en el equipo sea

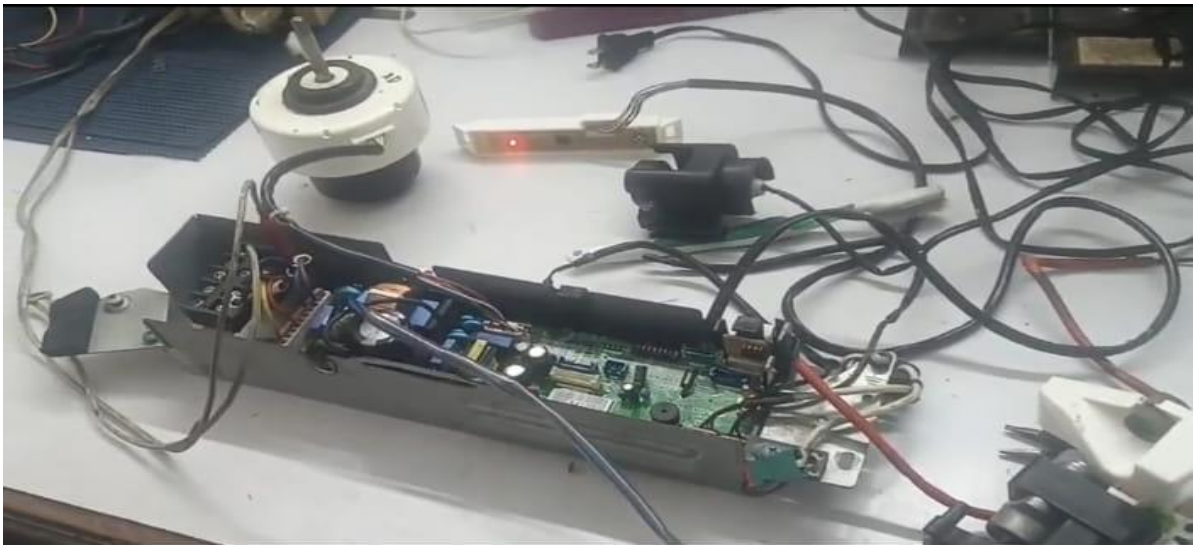
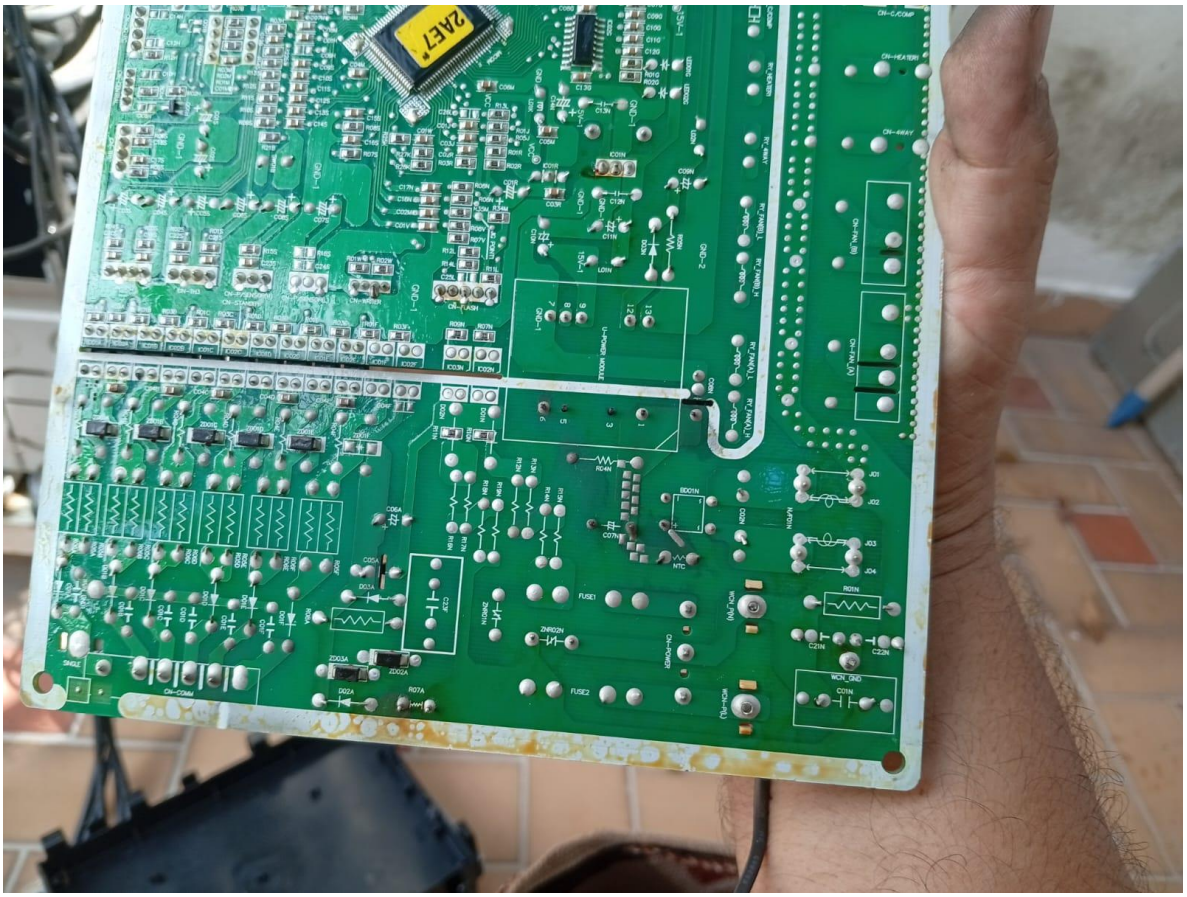
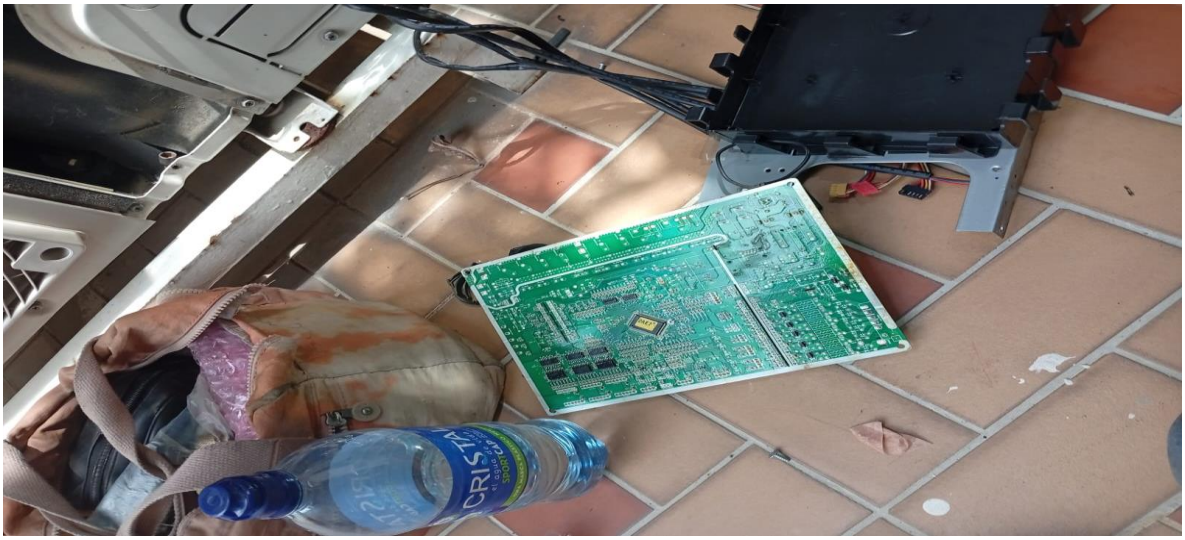
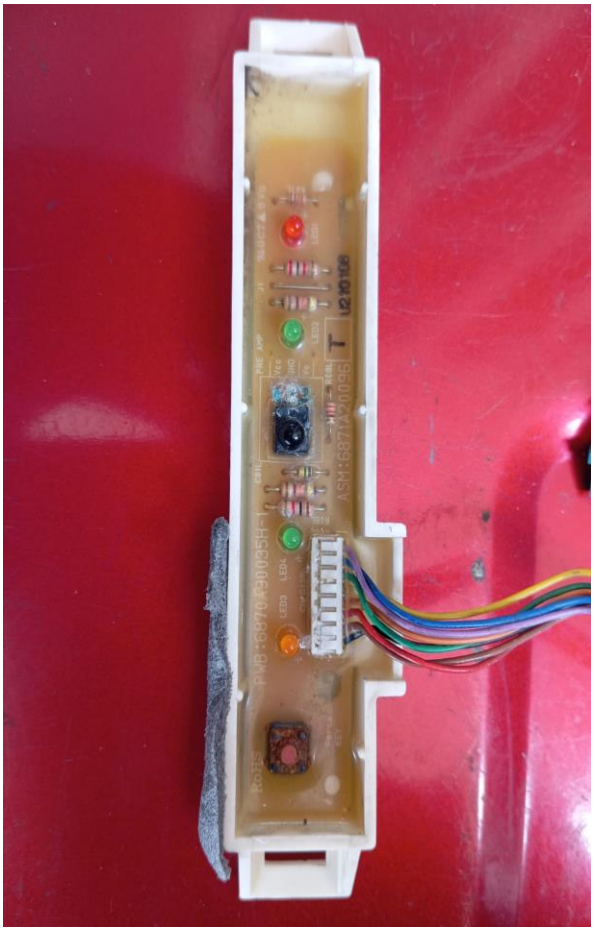
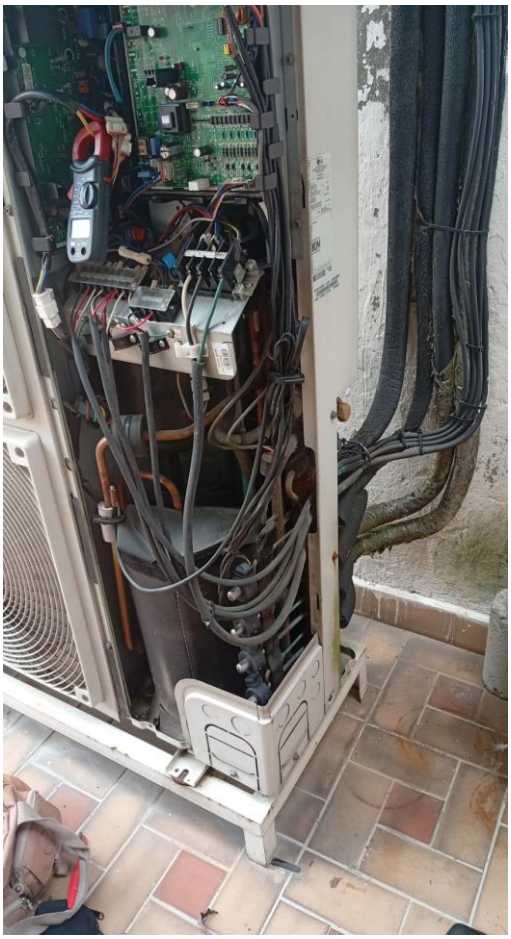
(NUMERO DE REPORTE 5607)

Split multituberias	Observación Adulto – Condensadora y evaporadoras tipo cassette	A5UQ48GFA0	LG ACTIVO 2023 - 0075	Finalizadas las actividades de correctivo se realizó las siguientes actividades: -cambio de tarjeta principal condensadora -cambio de tarjeta evaporadora -cambio de motor evaporadora Dejando el equipo en funcionamiento. Equipo trabajando normalmente.

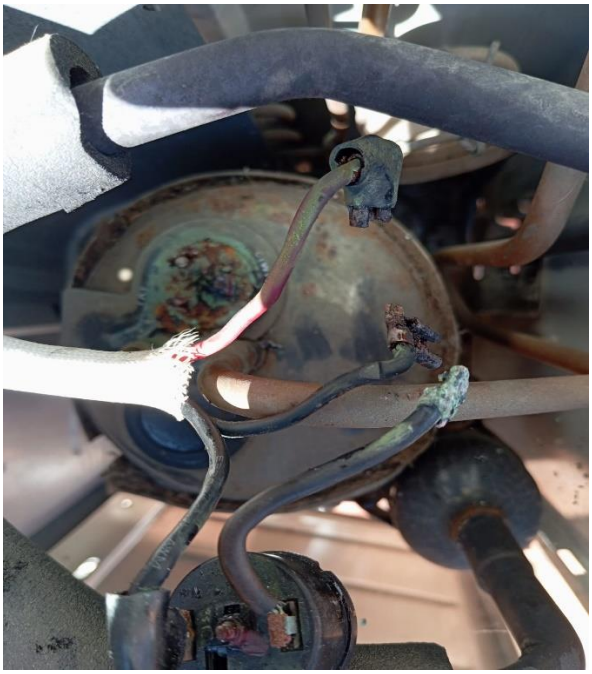
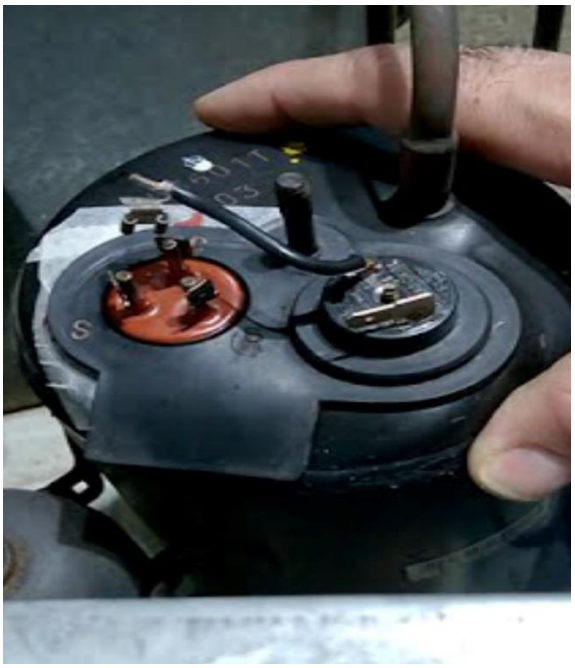
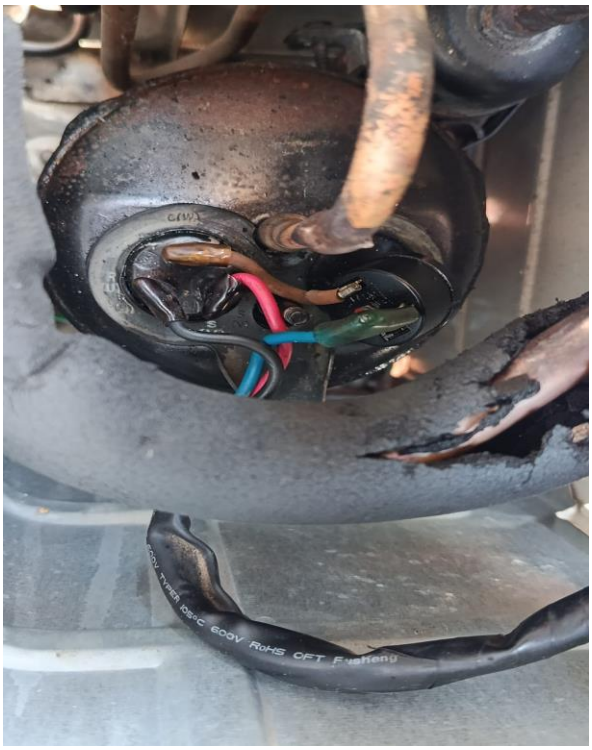
(NUMERO DE REPORTE 5608)

Minsplit	Consulta externa – sistemas mauricio Mejía		LG ACTIVO 2022-1517	Finalizadas las actividades de correctivo se realizó las siguientes actividades: -Cambio de compresor -Cambio de capacitores -carga de refrigerante Dejando el equipo en funcionamiento. Equipo trabajando normalmente

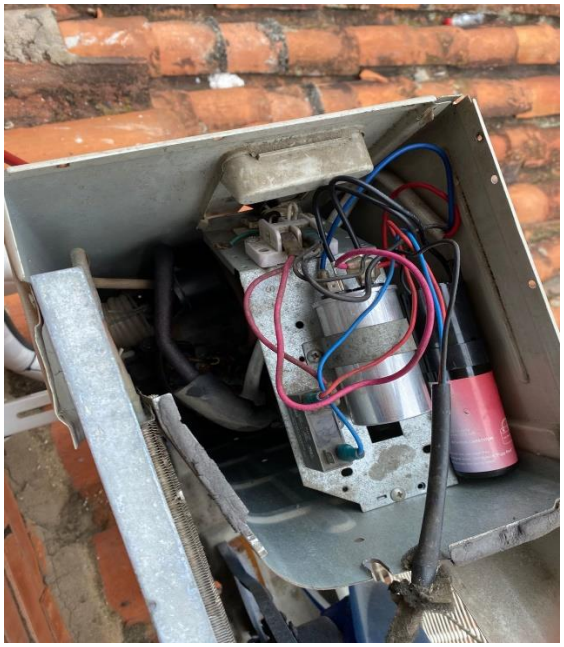
(NUMERO DE REPORTE 5609)

minisplit	PIC vigilancia epidemiologia		ACTIVO 2022 - 0834	Finalizadas las actividades de correctivo se realizó las siguientes actividades: -Cambio de compresor -Cambio de capacitores -carga de refrigerante Dejando el equipo en funcionamiento. Equipo trabajando normalmente
