INFORME DE SUPERVISIÓN
Artículo 83 de la Ley 1474 de 2011

INFORME DE SUPERVISIÓN No: 02

INFORMACIÓN GENERAL DEL CONTRATO			
CONTRATO / CONVENIO / ORDEN DE COMPRA No:	098 – GINREDPA - 2026		
OBJETO:	"CONTRATAR EL SERVICIO DE MANTENIMIENTO PREVENTIVO Y CORRECTIVO A LOS BIENES MUEBLES, MAQUINARIA Y EQUIPOS DE LAS UNIDADES ADSCRITAS AL GRUPO DE INTENDENCIA REGIONAL PACÍFICO ACUERDO CON LAS ESPECIFICACIONES TÉCNICAS"		
CONTRATISTA:	TOOLS & SERVICES S.A.S.		
NIT / C.C:	900744289-9		
FECHA SUSCRIPCIÓN:	09/04/2026	FECHA DE INICIO:	10/04/2026
FECHA TERMINACIÓN:	30/07/2026	FECHA DE TERMINACIÓN MODIFICATORIO:	N/A
VALOR INICIAL CONTRATO:	$ 11.539.000	VALOR FINAL CONTRATO:	$ 11.539.000
SUPERVISOR:	AS13 JULIO CESAR IBARRA CASTAÑEDA		
DEPENDENCIA:	SEMAP

INFORME TRABAJOS REALIZADOS

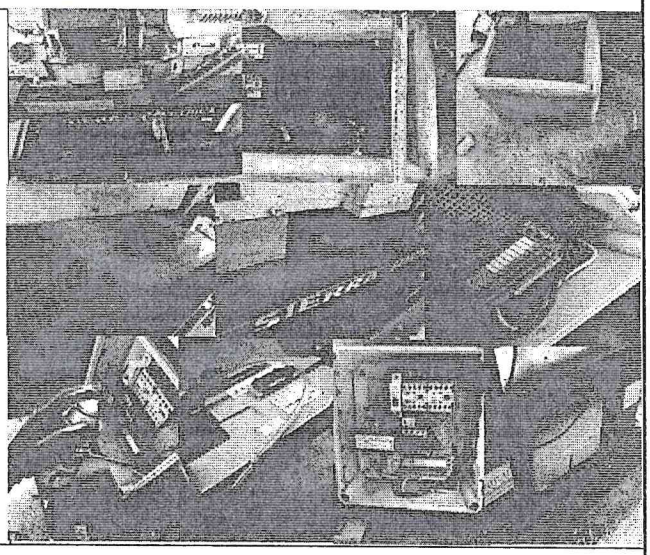
ITEM	DESCRIPCION	CANT	REGISTRO FOTOGRAFICO
1	**MÁQUINA DE SOLDAR LINCOLN**		
	Mantenimiento a carburadores. Suministro, cambio e instalación de ser necesario.	1	
	Suministro cambio e instalación de aceite		
	Suministro cambio e instalacion de filtro de aire		
	Inspección a la bujía (limpieza). Suministro cambio e instalación si es necesario		
	Revisión y prueba de enchufe		
	Lijado y pintura con anticorrosivo del marco tubular de la máquina		
	Pintura en general de la máquina de soldar		
	Revisión y limpieza del tanque de gasolina

Se realizó mantenimiento general del motosoldador, ejecutando actividades de inspección, limpieza, revisión y acondicionamiento de sus componentes principales. Dentro del proceso se incluyó el mantenimiento al carburador, cambio de aceite, revisión y/o cambio del filtro de aire, inspección y limpieza de la bujía, verificación del enchufe y revisión del tanque de gasolina, garantizando mejores condiciones para el correcto funcionamiento del equipo.

Durante la intervención se realizó el suministro e instalación de repuestos requeridos para restablecer la funcionalidad del equipo, incluyendo tanque nuevo, exosto y empaque de tapa de válvulas. Estos elementos permitieron corregir condiciones que afectaban el desempeño del motosoldador, asegurando su adecuada operación y disponibilidad para el servicio.

Adicionalmente, se llevó a cabo el lijado y aplicación de pintura anticorrosiva en el marco tubular, así como pintura general de la máquina, con el fin de proteger su estructura contra la corrosión, mejorar su presentación y prolongar su vida útil.
