# BITACORA DE OBRA

REHABILITACIÓN, MANTENIMIENTO Y MEJORAMIENTO DE LA MALLA VIAL E INFRAESTRUCTURA, ASOCIADA

| CONTRATISTA: CONSORCIO VIAL MED 2025 | CONTRATO No. 4600105052 DE 2025 |

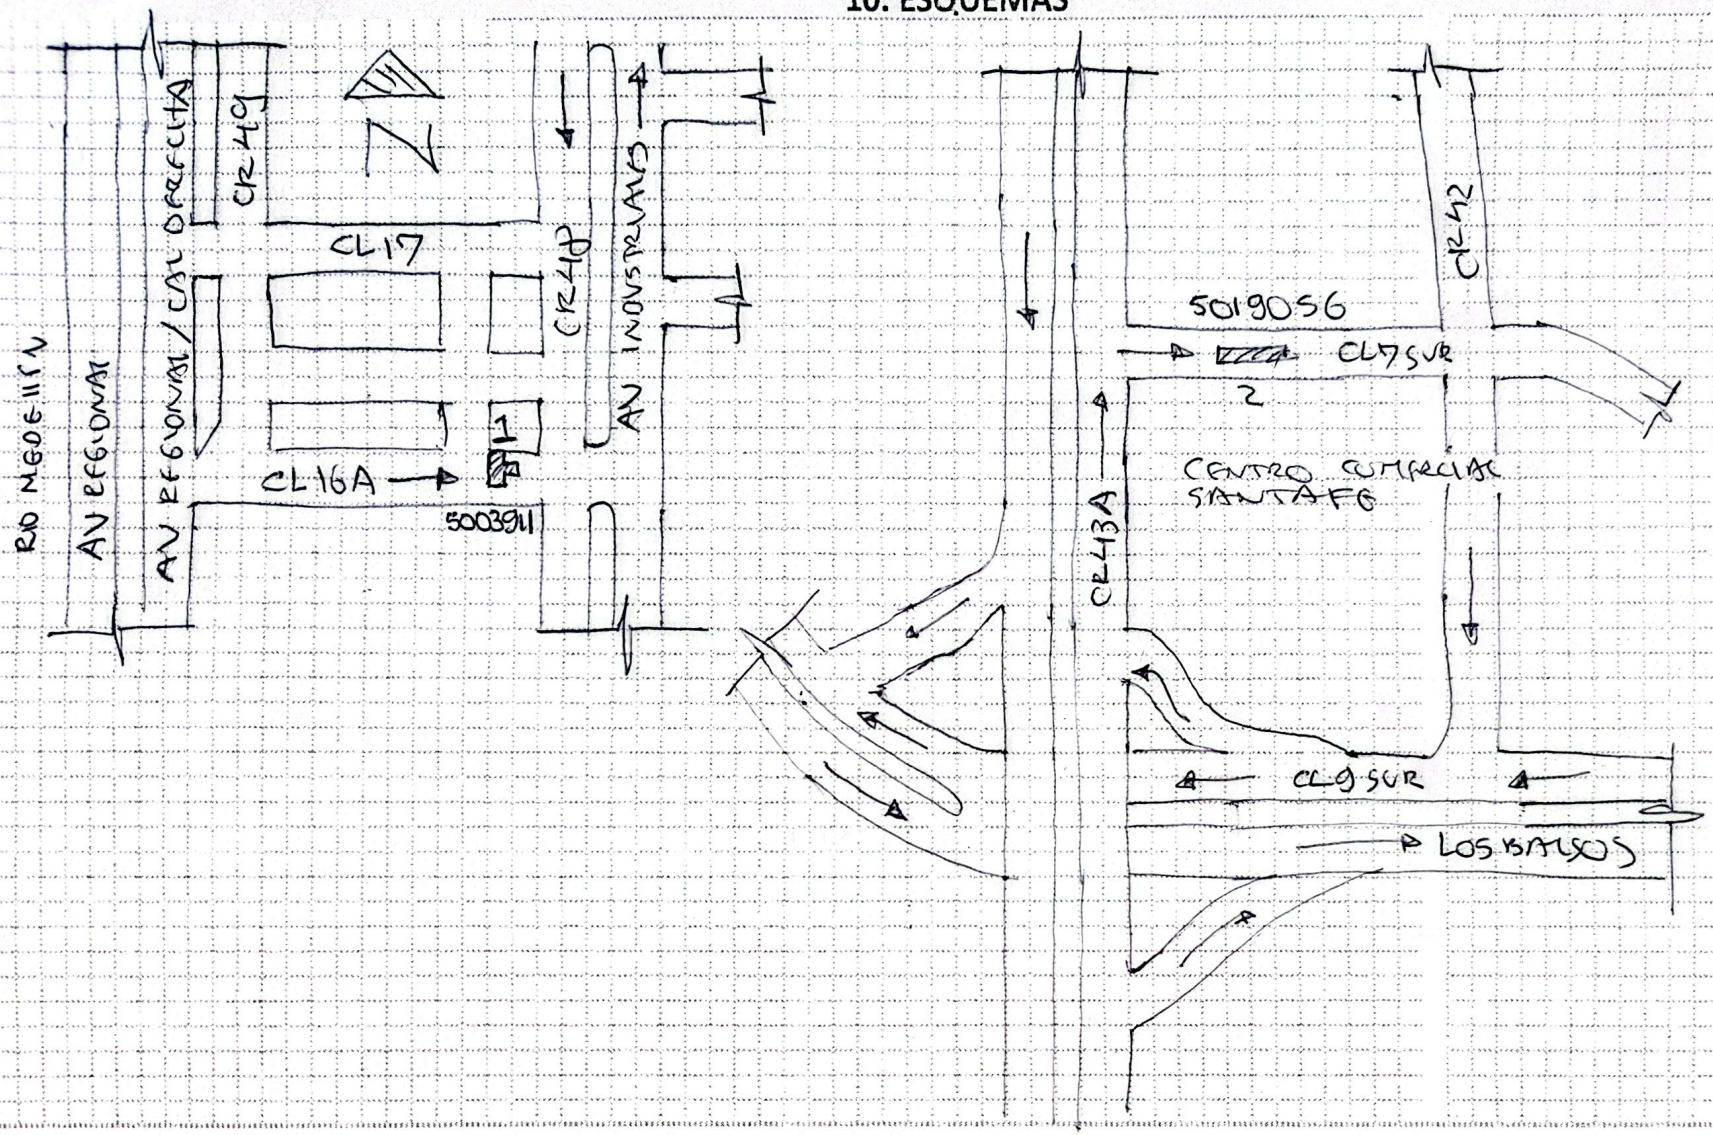
## 9. CALCULO DE CANTIDADES

| SEGMENTO | CONSECUTIVO HUECOS MED | FIGURA No. | DIRECCIÓN | DIMENSIONES L (m) | DIMENSIONES A (m) | DIMENSIONES e (m) | Area (m2) | Vol (m3) | Ton (kg) |
|---|---|---|---|---|---|---|---|---|---|
| 5003911 | 166256 | 1A | CL 16A 4B-37 | 2,10 | 1,20 | 0,135 | 2,52 | 0,34 | 0,82 |
| 5003911 | 166256 | 1B | CL 16A 4B-37 | 1,63 | 3,95 | 0,135 | 6,44 | 0,87 | 2,09 |
| 5019056 | 167382 | 2 | CL 7 SUR 42-70 | 5,02 | 1,12 | 0,14 | 5,62 | 0,79 | 1,89 |

SE REALIZA CIERRE DE UN CARRIL EN LA CL76A ENTRE LAS VEGAS Y AV REGIONAL PERMITIENDO EL FLUJO VEHICULAR POR EL OTRO CARRIL GENERANDO UN AUMENTO IMPORTANTE EN LOS DESPLAZAMIENTOS EN LA ZONA AFECTANDO LA AV REGIONAL, EL CUAL SE LOGRA ATENDER ANTES DEL MEDIO DÍA REDUCIENDO LA AFECTACIÓN EN LA ZONA DE INFLUENCIA. SE INTERVIENE BACHE EN EL PUNTO QUE CONSTITUYA UN RIESGO INMINENTE PARA LOS ACTORES VIALES.

SE REALIZA TRASLADO HACIA LA CL9SUR AL LADO DEL CENTRO COMERCIAL SANTAFE PARA ATENDER BACHE INMERSO EN PVM DE COCODRILO EL CUAL SE CONVIRTIO EN MEDIATICO Y FUE NECESARIO UNA INTERVENCIÓN SUPERIOR A LA DE UNA MITIGACIÓN.
