BITACORA DE OBRA

TIPO DE INTERVENCIÓN (POR RANGOS O ACTIVIDAD):	Mantenimiento Puntual
RANGO: 1	CANTIDAD: 11,02 ton
ZONA	4
COMUNA	13 - San Javier
BARRIO	El SOCORRO
FRENTE DE TRABAJO:	7

REHABILITACIÓN, MANTENIMIENTO Y MEJORAMIENTO DE LA MALLA VIAL E INFRAESTRUCTURA, ASOCIADA

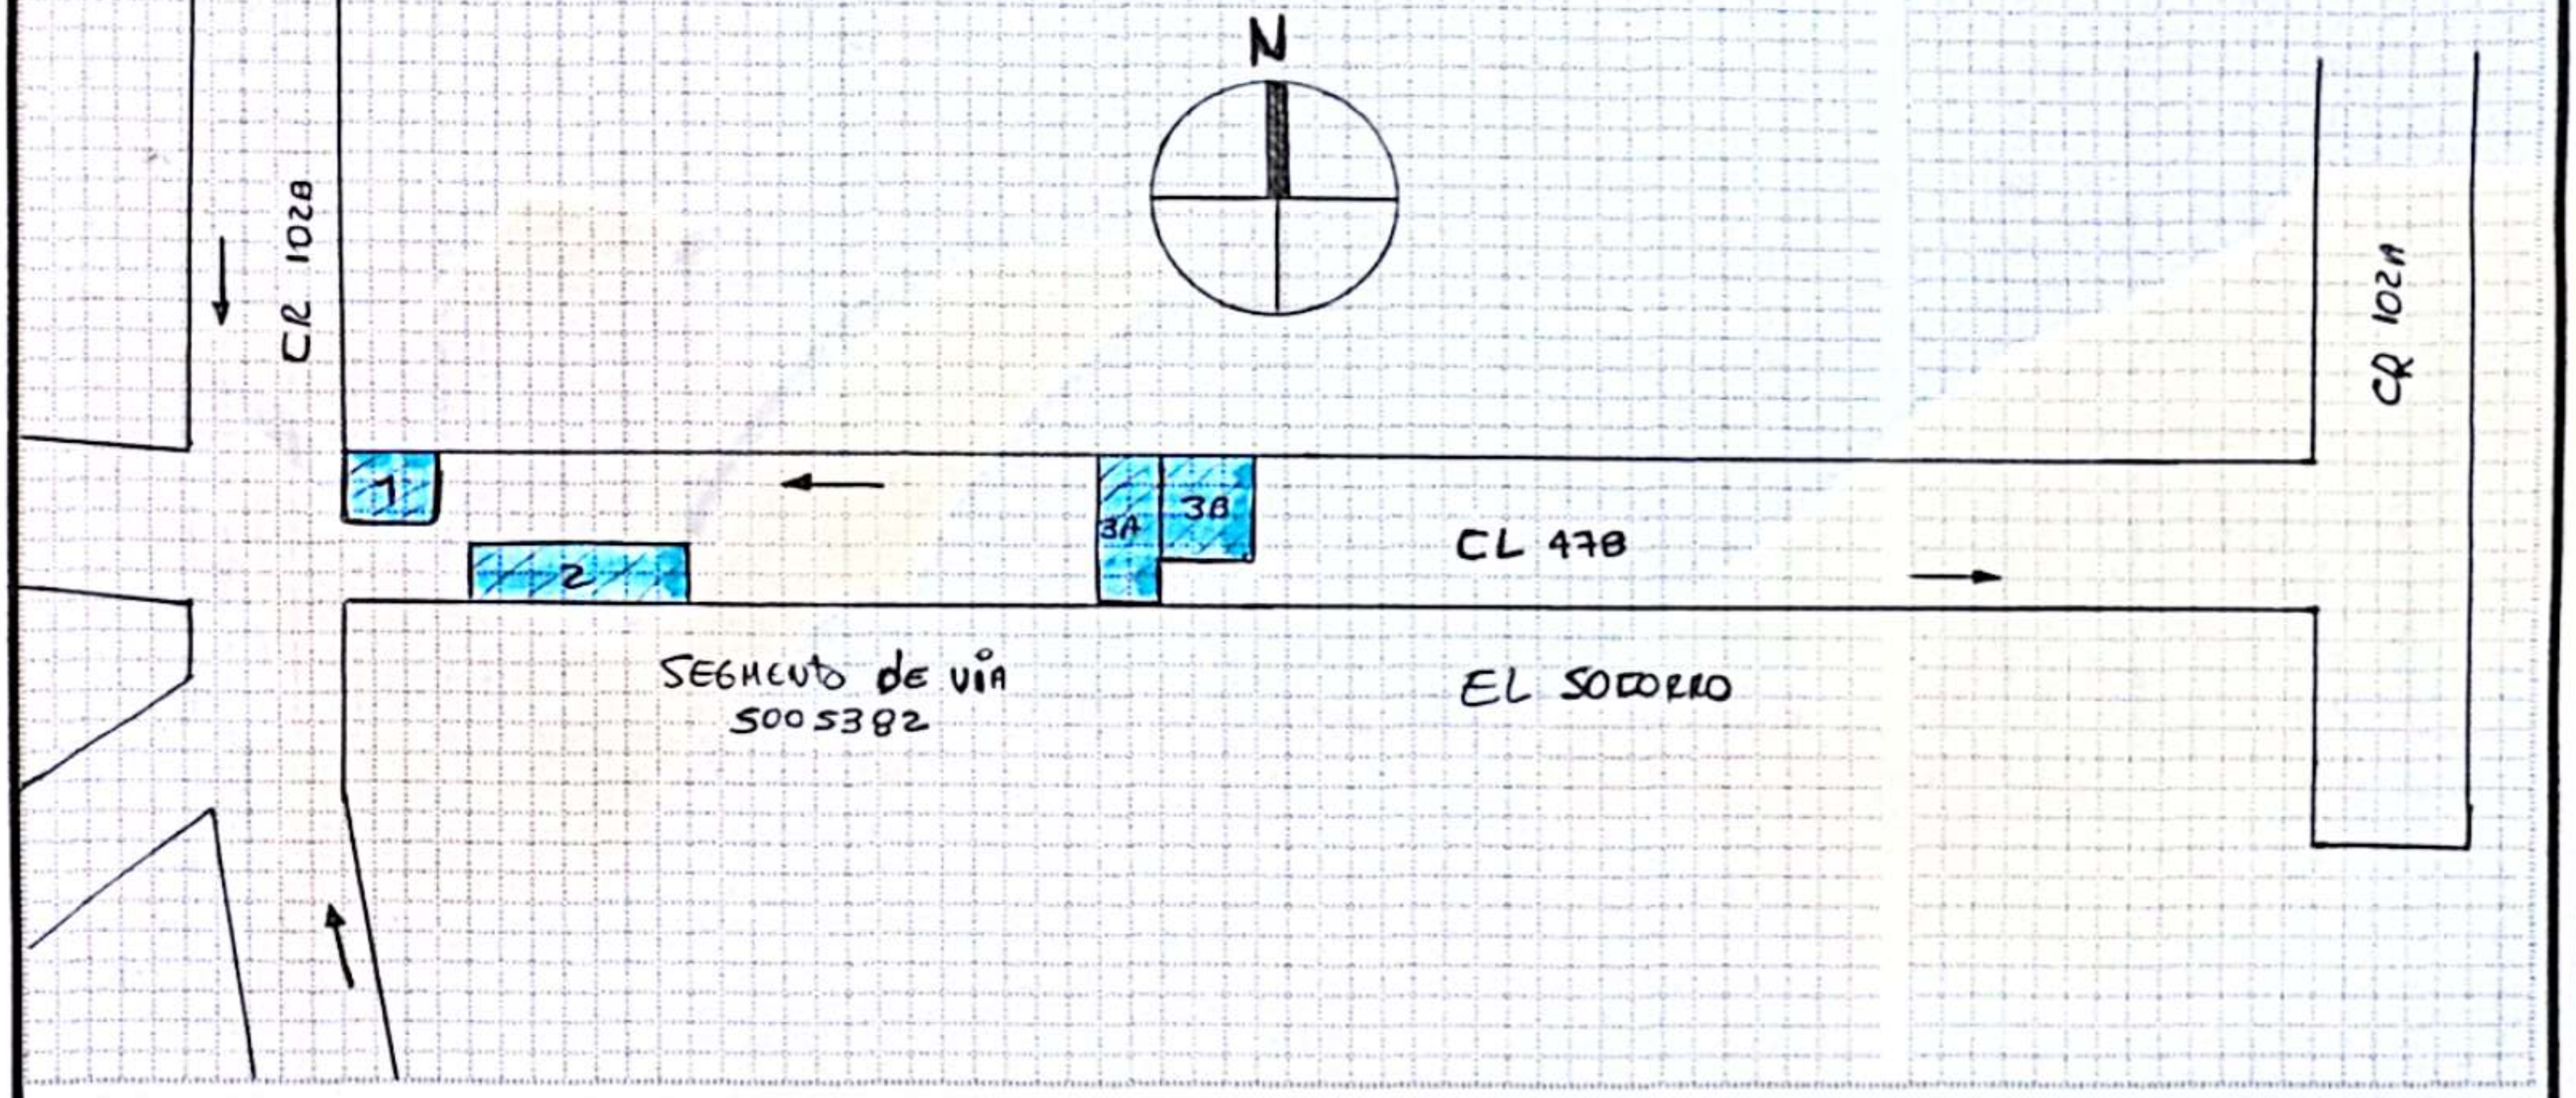
SEGMENTO	CONSECUTIVO HUECOS MED	FIGURA No.	DIRECCIÓN	DIMENSIONES L (m)	DIMENSIONES A (m)	DIMENSIONES e (m)	Area (m2)	Vol (m3)	Ton (kg)
S004814	155109	1	CL 47B CR 102-31	3,41	3,09	0,09	10,54	0,95	2,28
S005382	167358	2	CL 47B CR 102-102	10,74	1,6	0,08	17,18	1,37	3,30
S005382	167359	3A	CL 47B CR 102-93	1,9	3,68	0,10	6,99	0,70	1,68
S005382	167359	3B	CL 47B CR 102-93	4,96	3,16	0,10	15,67	1,57	3,76
TOTALES							50,39	4,59	11,02

1. Localización del Frente de trabajo y zona a intervenir.
2. Señalización de áreas de intervención según Pmt.
3. Marcación de BACHES con Patologías (Piel de cocodrilo, Grietas, huecos, etc)
4. demolición de carpeta asfáltica con compresor y martillo.
5. limpieza de BACHES y Retiro de ESCOMBROS.
6. LIGA con emulsión asfáltica en Frío
7. Instalación de mezcla ASFÁLTICA MDC-19 TEMP TIBIA
8. Compactación de mezcla ASFÁLTICA con VIBRO-COMPACTADOR manual
9. Cargue de ESCOMBROS manual en Volqueta.
10. Retiro de Señalización con Pmt.
11. Orden y ASEO en Frente de Trabajo.
