REGISTRO FOTOGRAFICO ESTUDIO DE SEGURIDAD

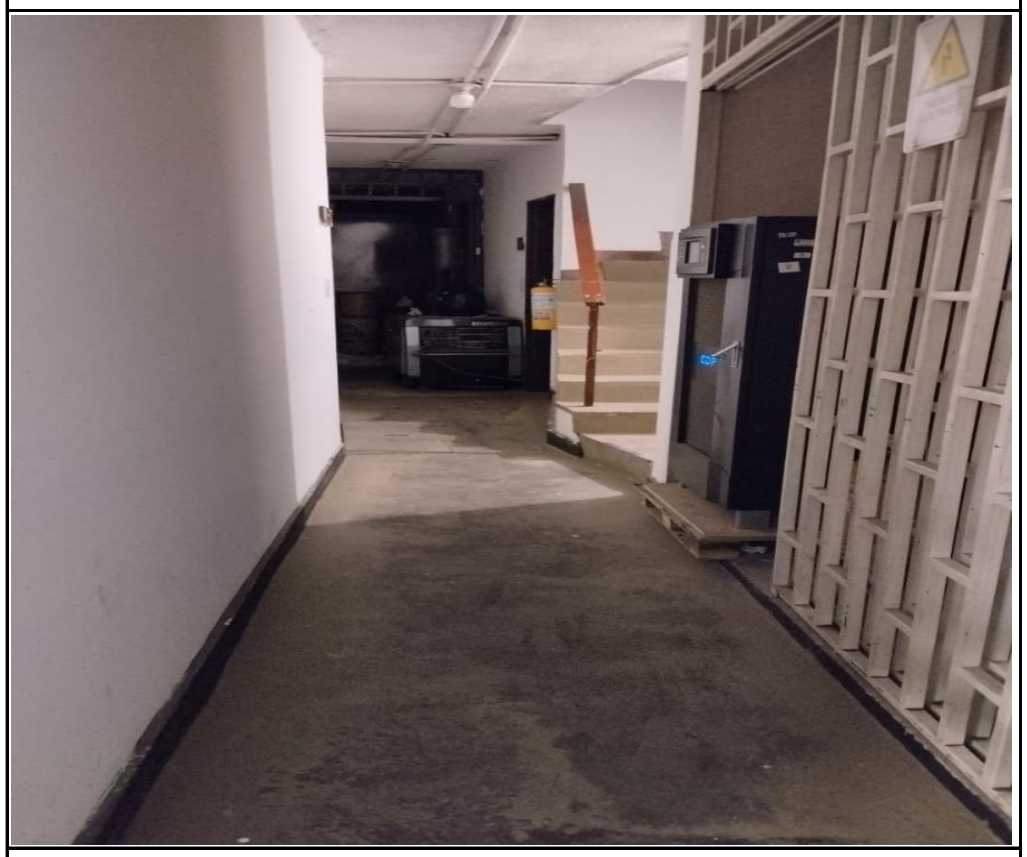
SISTEMA DE ALARMA	SISTEMA EXTINCION DE INCENDIO
N/A	
N/A	La sede cuenta con extintores de diferentes clases, adecuados para mitigar conatos de incendio; sin embargo, no dispone de red contra incendios, lo cual limita la capacidad de respuesta ante emergencias de mayor magnitud. Se recomienda evaluar la implementación de este sistema para fortalecer las condiciones de seguridad.
