REGISTRO FOTOGRAFICO ESTUDIO DE SEGURIDAD

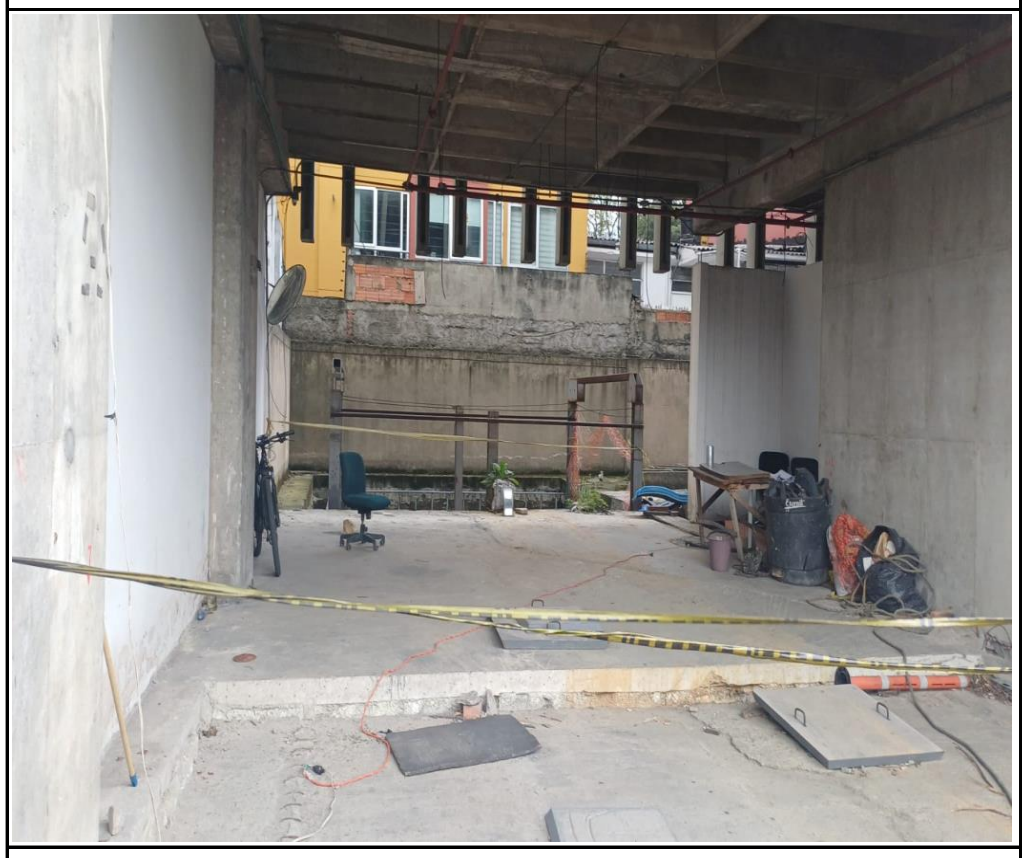
VISTA GENERAL DE LAS INSTALACIONES

Vista general de las instalaciones: Se observa la fachada principal del inmueble, la cual permite identificar su estado físico, accesos y condiciones generales de infraestructura.

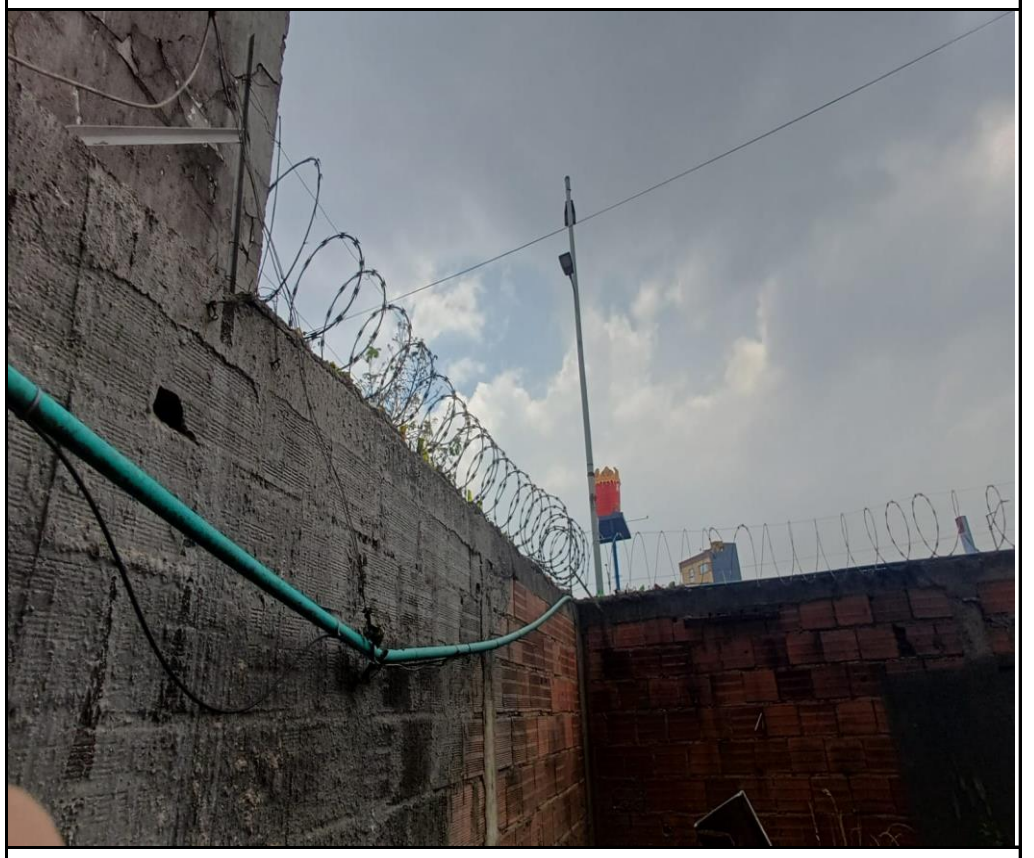
BARRERAS PERIMETRICAS COSTADO NORTE

La barrera perimetral en concreto no representa un riesgo para las instalaciones, evidenciando condiciones adecuadas de seguridad y delimitación del área

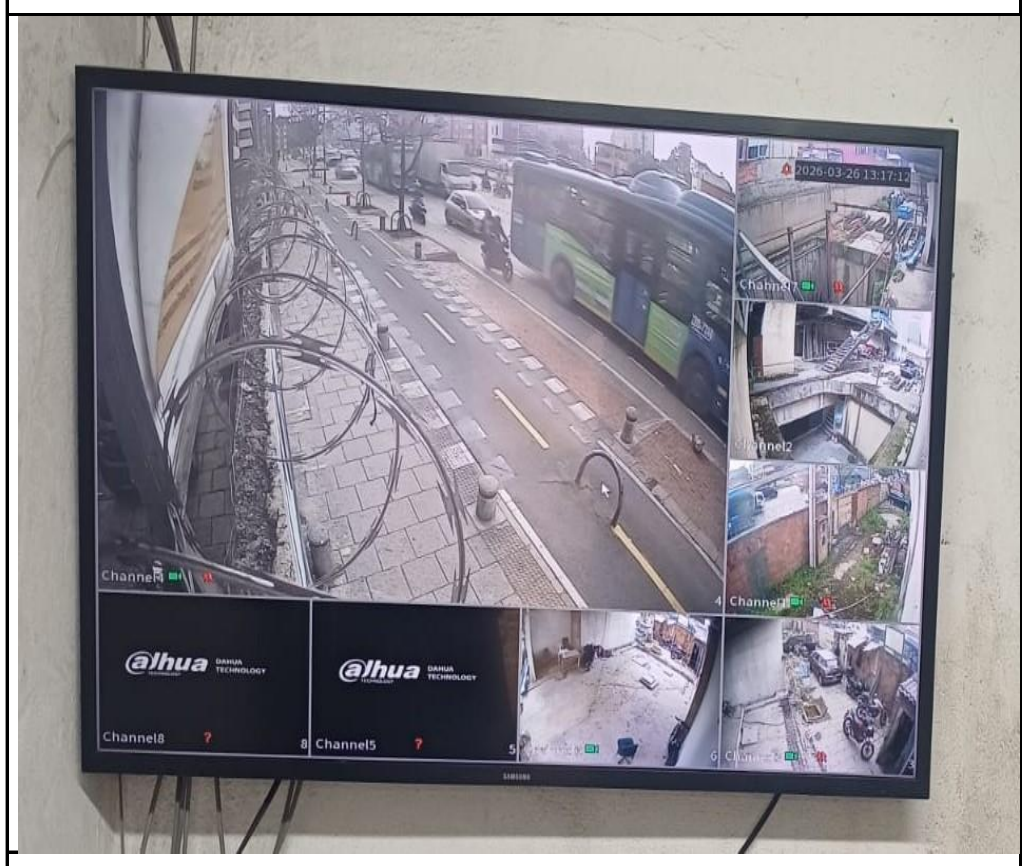
VIAS ALEDAÑAS	VIAS ALEDAÑAS

La Carrera 30 corresponde a una vía principal de acceso, caracterizada por alto flujo vehicular y peatonal, lo que incide directamente en la dinámica de ingreso y salida del sector. Esta condición genera un nivel de riesgo moderado, debido a la posibilidad de congestión.	la Calle 40 A, como vía aledaña, no representa un riesgo significativo ni afectación directa a las instalaciones, manteniendo condiciones estables en términos de seguridad y tránsito.

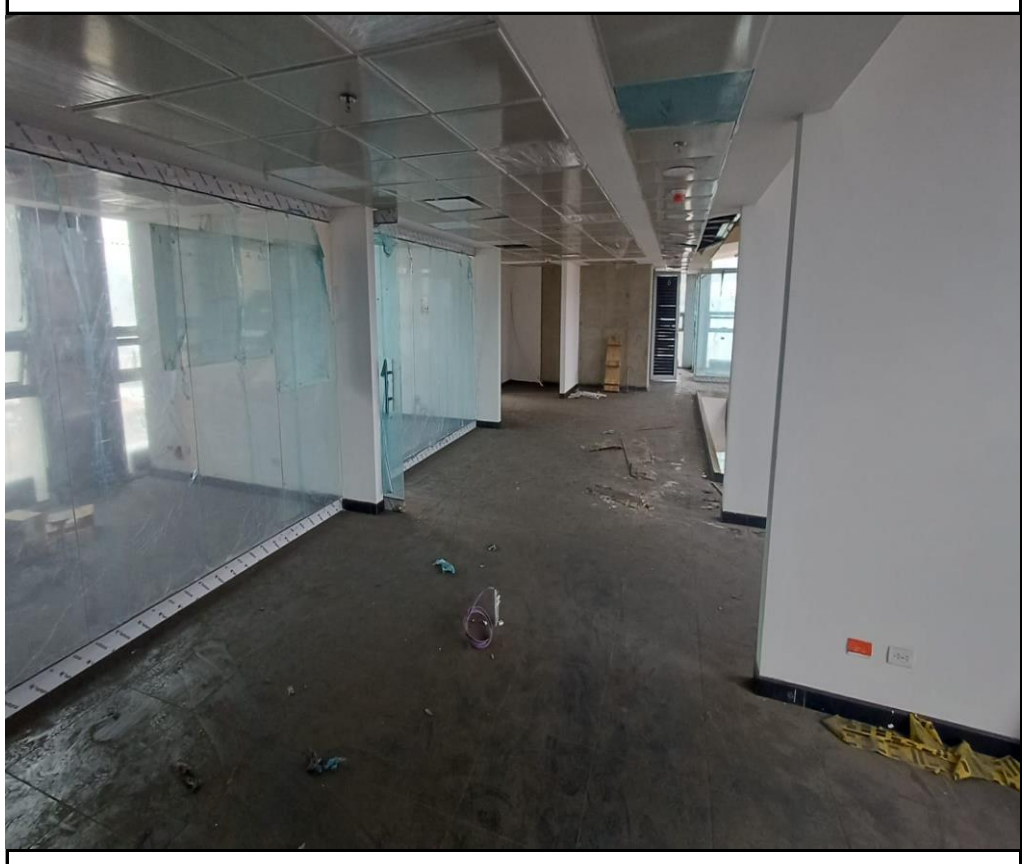
AREAS INTERNAS

Las áreas internas corresponden a espacios propios de una obra en construcción, sobre las cuales no se generan recomendaciones específicas, teniendo en cuenta la naturaleza y dinámica de las actividades constructivas

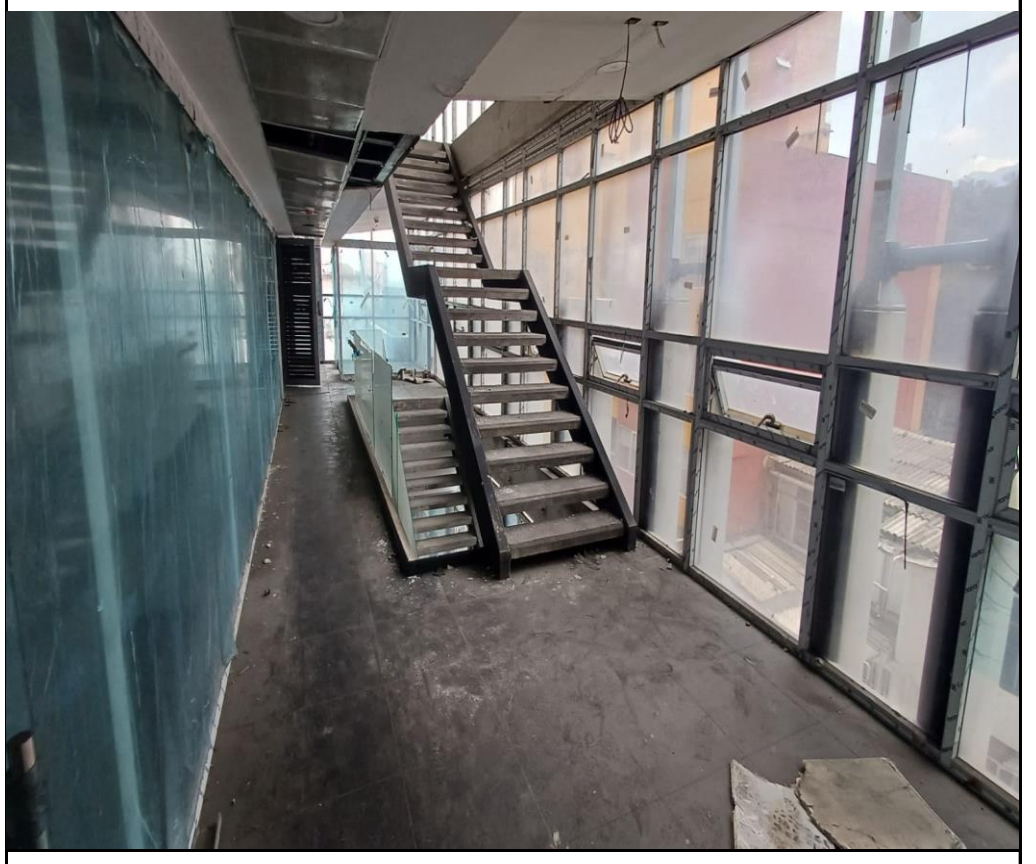
AREAS INTERNAS

Las áreas internas corresponden a espacios propios de una obra en construcción, sobre las cuales no se generan recomendaciones específicas, teniendo en cuenta la naturaleza y dinámica de las actividades constructivas

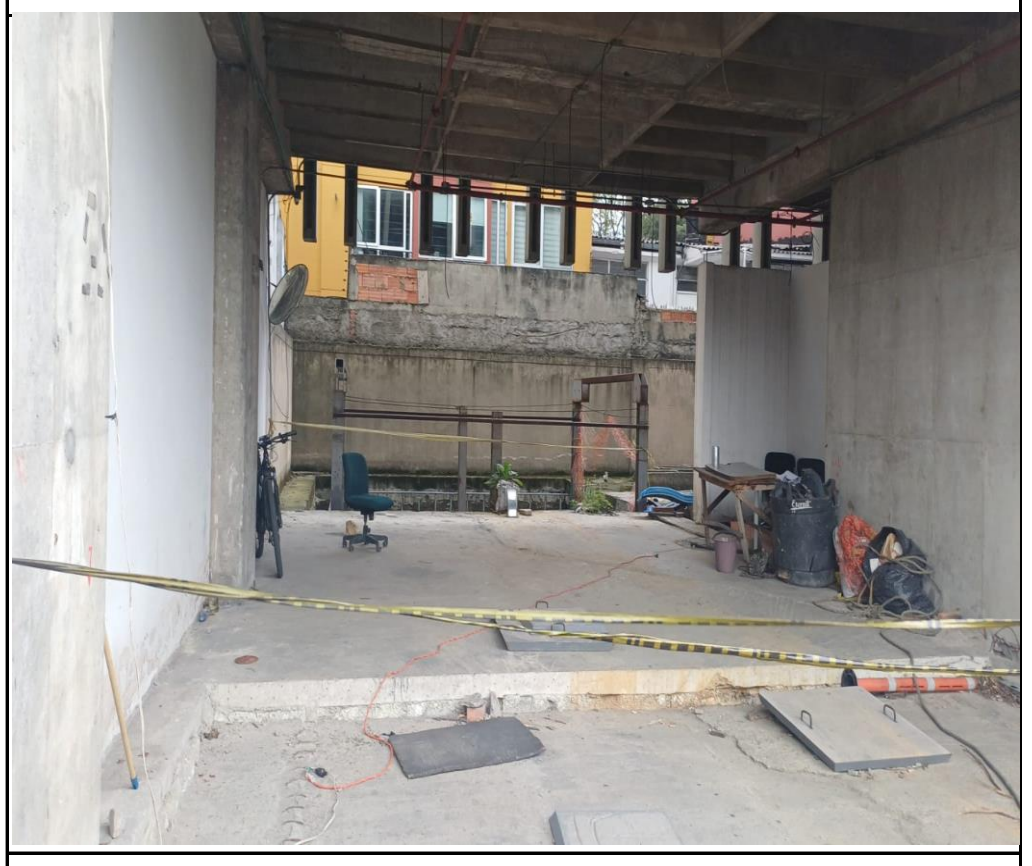
AREAS INTERNAS

Las áreas internas corresponden a espacios propios de una obra en construcción, sobre las cuales no se generan recomendaciones específicas, teniendo en cuenta la naturaleza y dinámica de las actividades constructivas

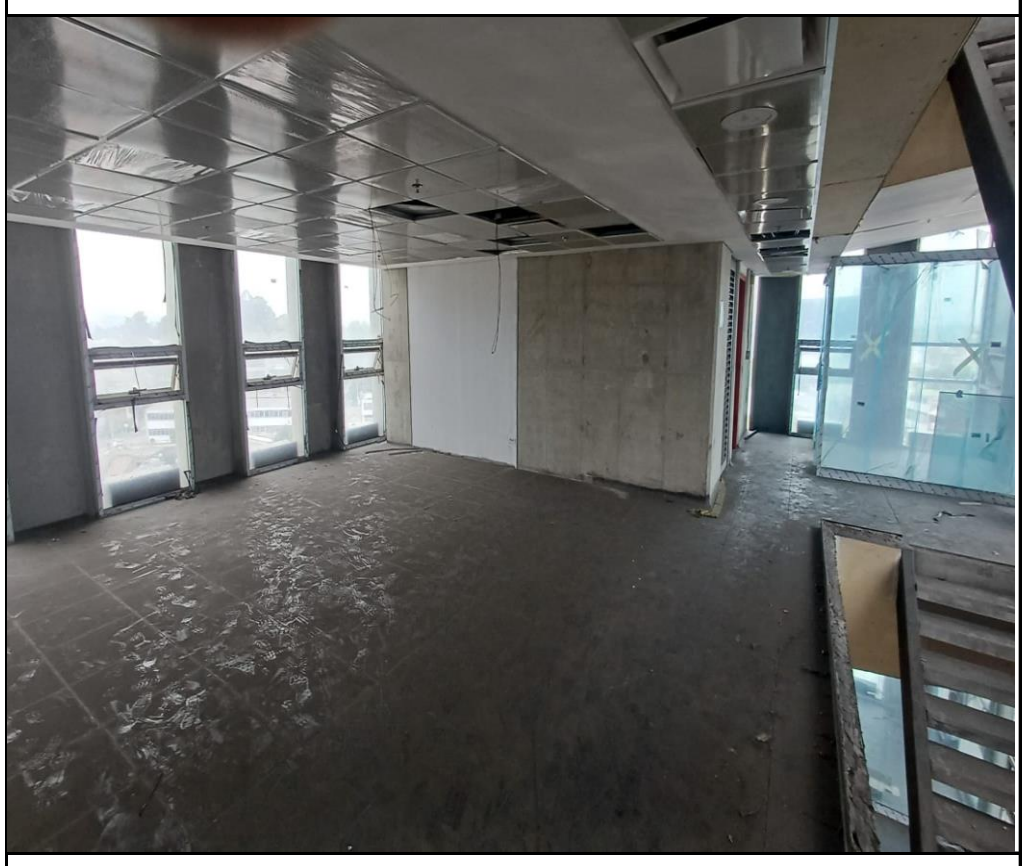
AREAS INTERNAS

Las áreas internas corresponden a espacios propios de una obra en construcción, sobre las cuales no se generan recomendaciones específicas, teniendo en cuenta la naturaleza y dinámica de las actividades constructivas

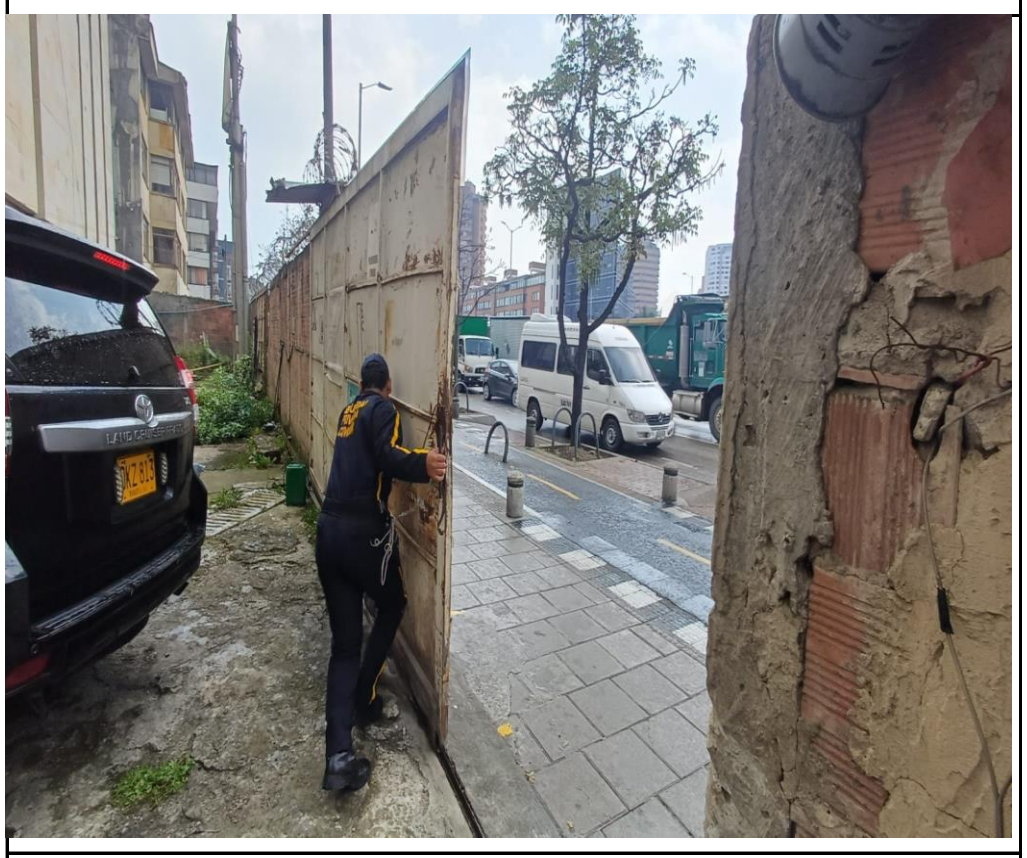
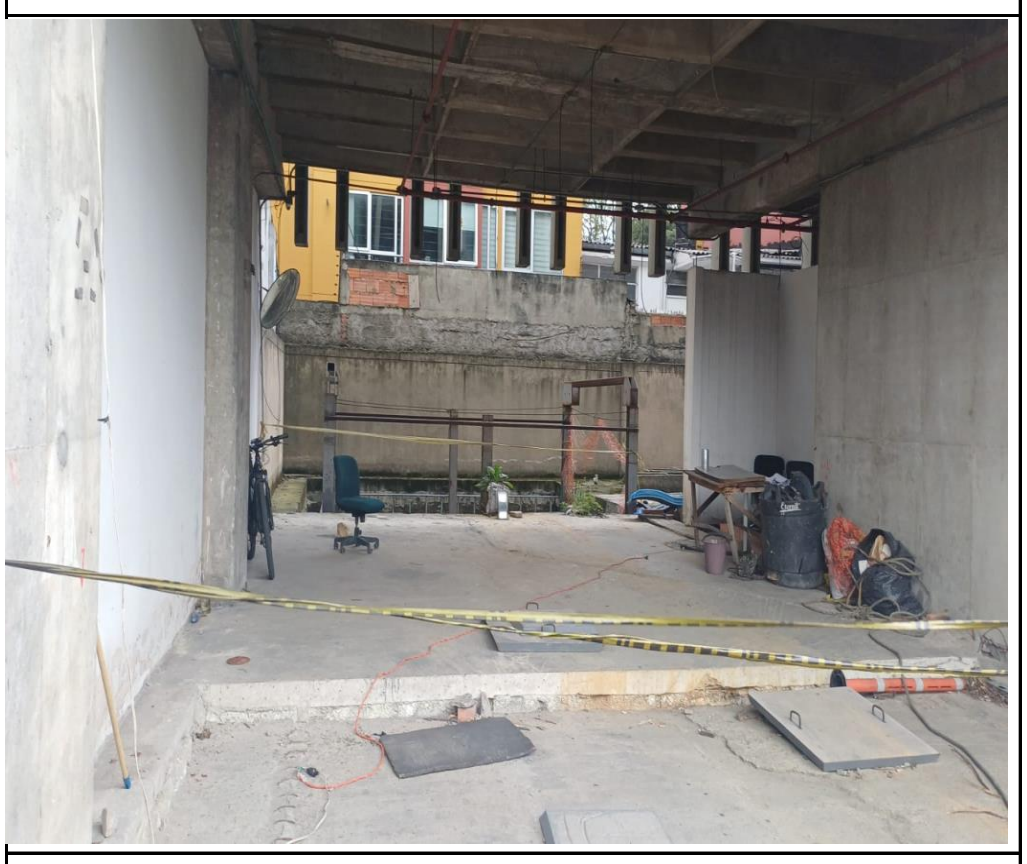
PUNTOS CRITICOS	PUNTOS CRITICOS

El portón de acceso principal requiere mantenimiento, toda vez que puede presentar fallas en su funcionamiento o riesgo de caída, lo cual podría generar afectaciones a la seguridad y operación del lugar	Se identifican áreas con alto riesgo de caída a diferente nivel que no cuentan con la demarcación adecuada, lo que genera un riesgo de accidente para el personal que transita por el lugar.
