REGISTRO FOTOGRAFICO ESTUDIO DE SEGURIDAD

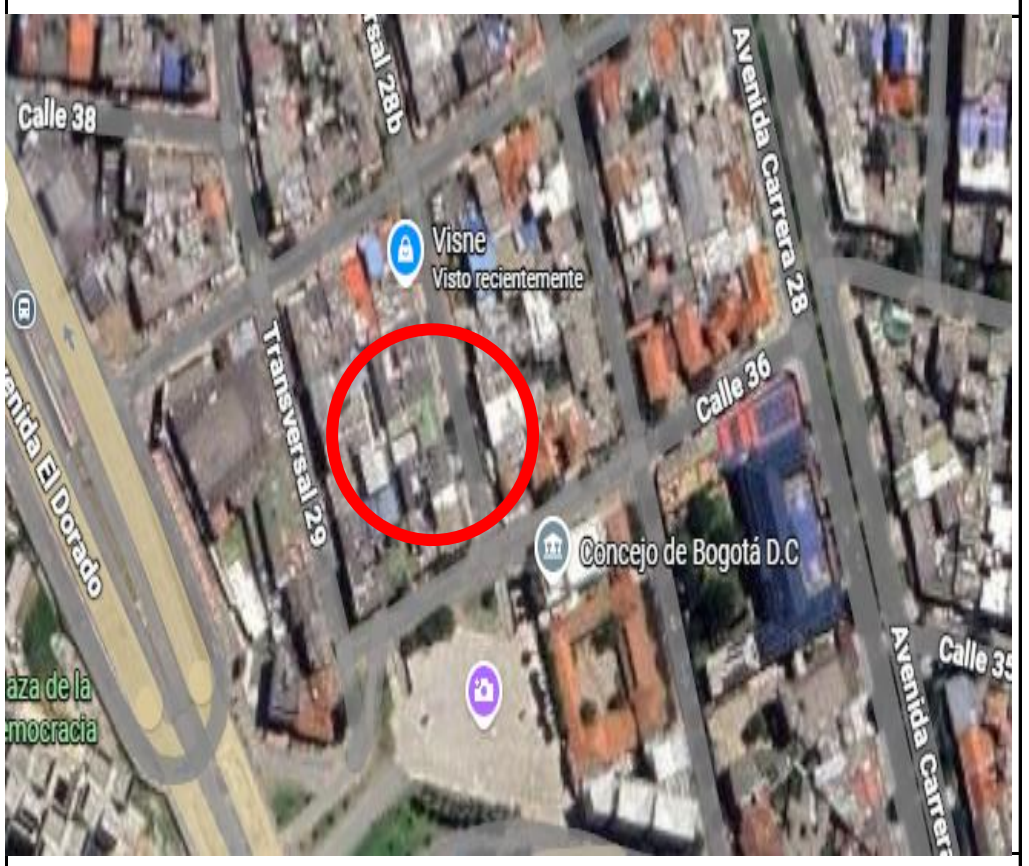
Vista general de las instalaciones: Se observa la fachada principal del inmueble, la cual permite identificar su estado físico, accesos y condiciones generales de infraestructura.	Se observa la ubicación geográfica del inmueble, permitiendo identificar su entorno, vías de acceso y características generales del sector
BARRERAS PERIMETRICAS COSTADO NORTE	**BARRERAS PERIMETRICAS COSTADO SUR**

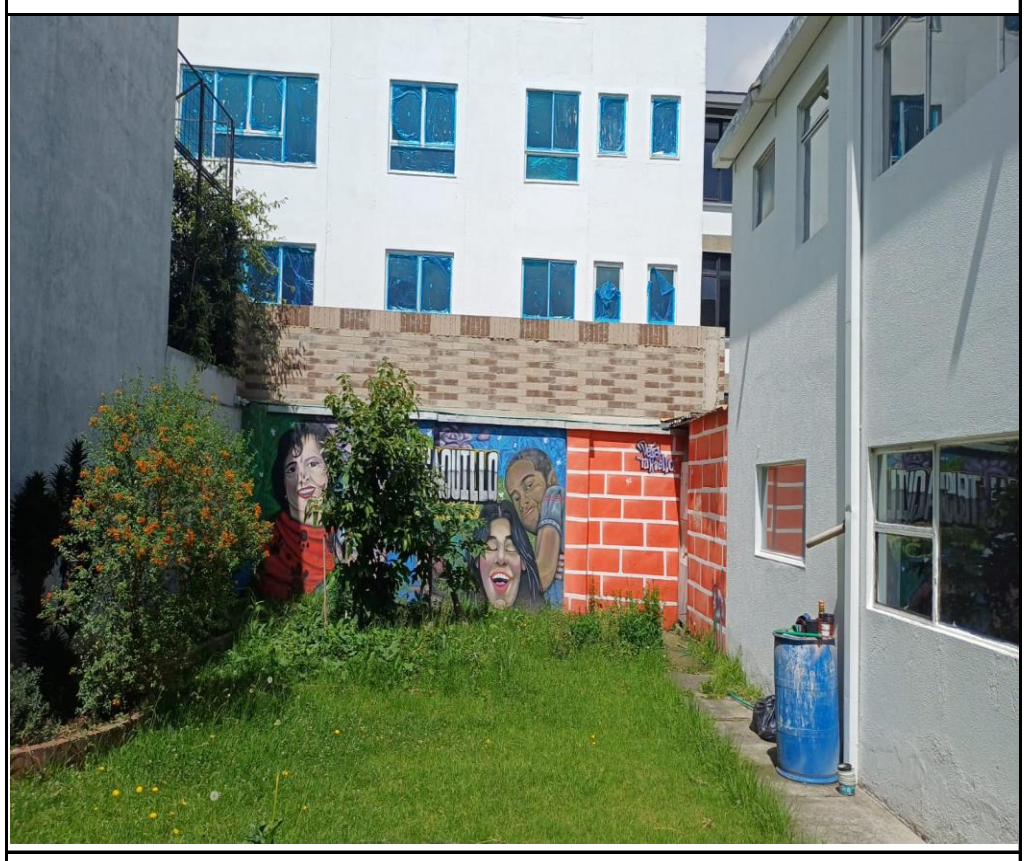
Se evidencia que la barrera perimetral únicamente cuenta con fachada, no disponiendo de ningún tipo de cerramiento perimetral, lo cual genera una condición de vulnerabilidad en materia de seguridad. Se recomienda la instalación de un sistema de cerramiento adecuado que permita delimitar el perímetro y controlar el acceso, fortaleciendo así la protección de las instalaciones.	Se evidencia que la barrera perimetral no cuenta con una altura adecuada ni con refuerzos en su parte superior, lo cual, debido a sus condiciones de infraestructura, facilita su vulneración desde predios aledaños. Se recomienda realizar el aumento de altura y la instalación de elementos de refuerzo (como concertinas, mallas u otros sistemas de seguridad) que permitan mitigar el riesgo de intrusión y fortalecer la protección perimetral.

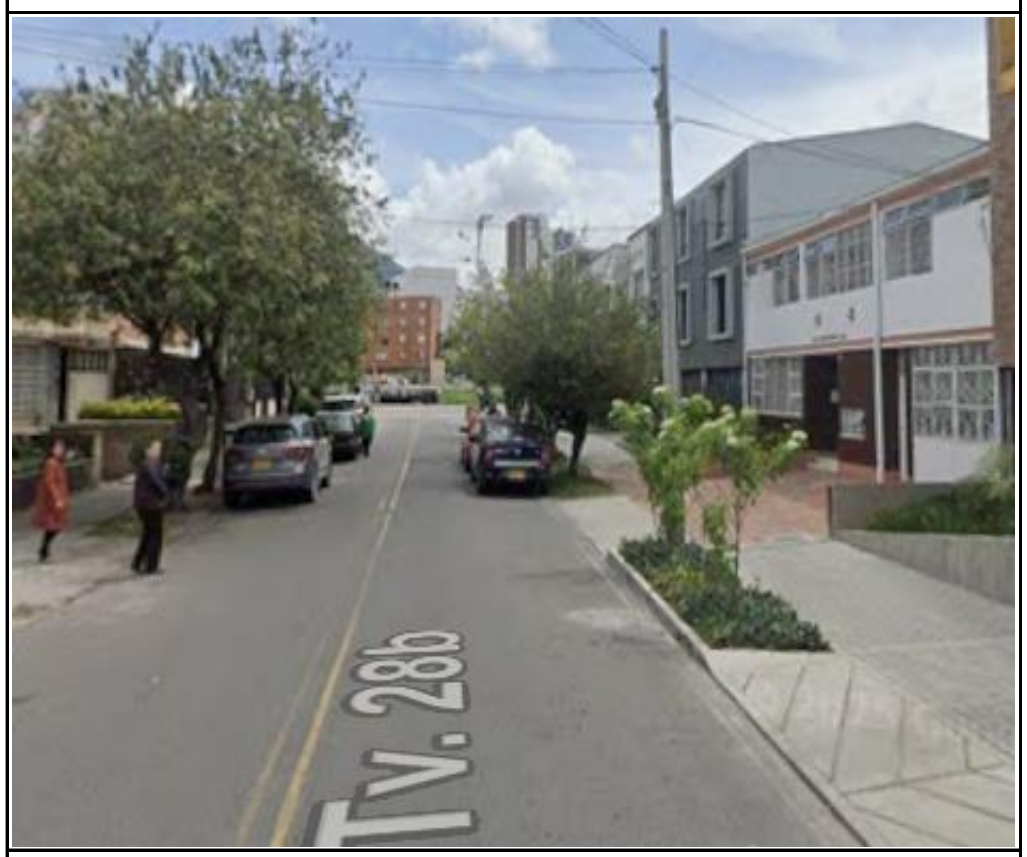
Se evidencia que la barrera perimetral cuenta con dimensiones adecuadas y refuerzo mediante malla eslabonada, lo cual no representa riesgo para las instalaciones y contribuye a garantizar condiciones favorables de seguridad en el perímetro.	Se evidencia que la barrera perimetral, construida en concreto, cuenta con dimensiones adecuadas, lo cual no representa riesgo para las instalaciones y contribuye a garantizar condiciones óptimas de seguridad en el perímetro.
VIAS ALEDAÑAS	**VIAS ALEDAÑAS**

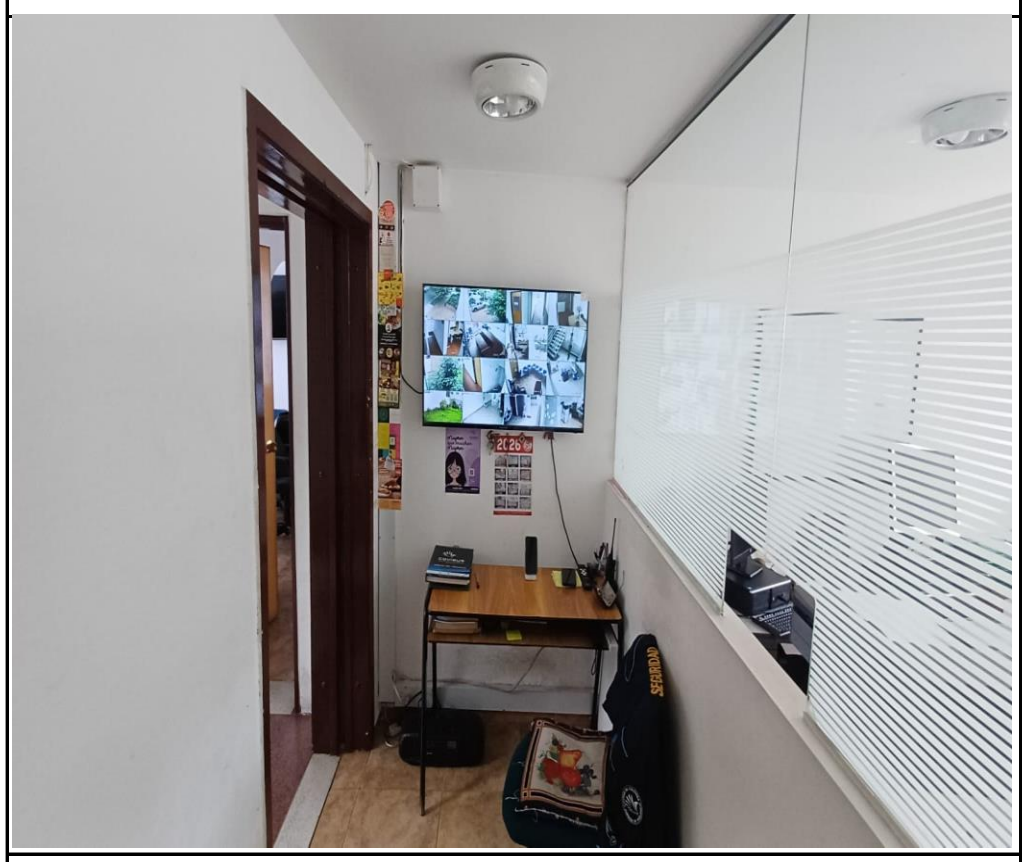
CIRCUITO CERRADO DE TELEVISION	CIRCUITO CERRADO DE TELEVISION

El sistema de CCTV cuenta con 16 cámaras en operación, las cuales cubren áreas perimetrales e internas de las instalaciones, contribuyendo al monitoreo y control de la seguridad. No obstante, se recomienda reubicar el monitor de visualización, con el fin de evitar que personas externas identifiquen la cobertura del sistema, fortaleciendo así las condiciones de seguridad y reduciendo posibles vulnerabilidades.	El DVR se encuentra ubicado dentro del rack; sin embargo, este no cuenta con un cerramiento adecuado, lo que lo hace vulnerable y de fácil acceso para intrusiones. Se recomienda implementar un sistema de cerramiento o aseguramiento que restrinja el acceso no autorizado, garantizando la protección del equipo y la integridad de la información.

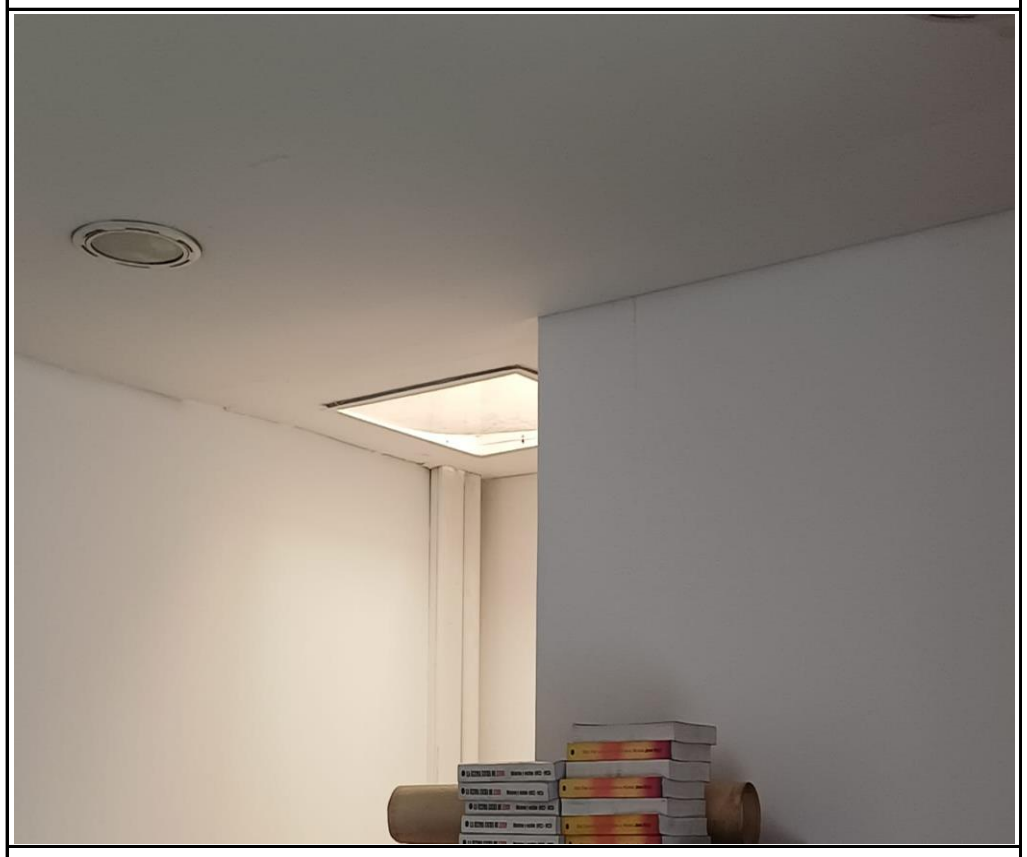
PUNTOS CRITICOS

n la oficina que funciona como bodega de almacenamiento del segundo piso, se evidencia una ventanilla que no cuenta con reja de protección, lo cual facilita una posible intrusión desde el tejado de la sede. Esta condición representa una vulnerabilidad en materia de seguridad.

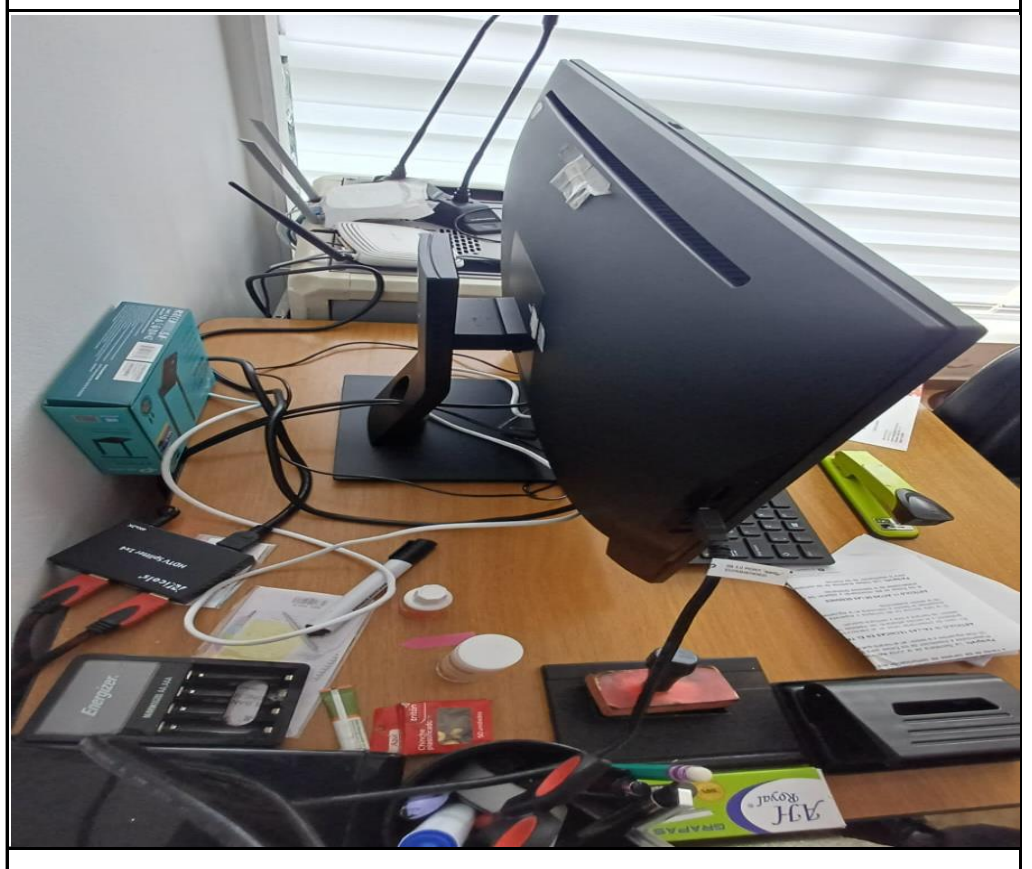
PUNTOS CRITICOS

Se evidencia la presencia de equipos de cómputo sin guaya de seguridad, lo cual representa una condición de vulnerabilidad frente a posibles hurtos

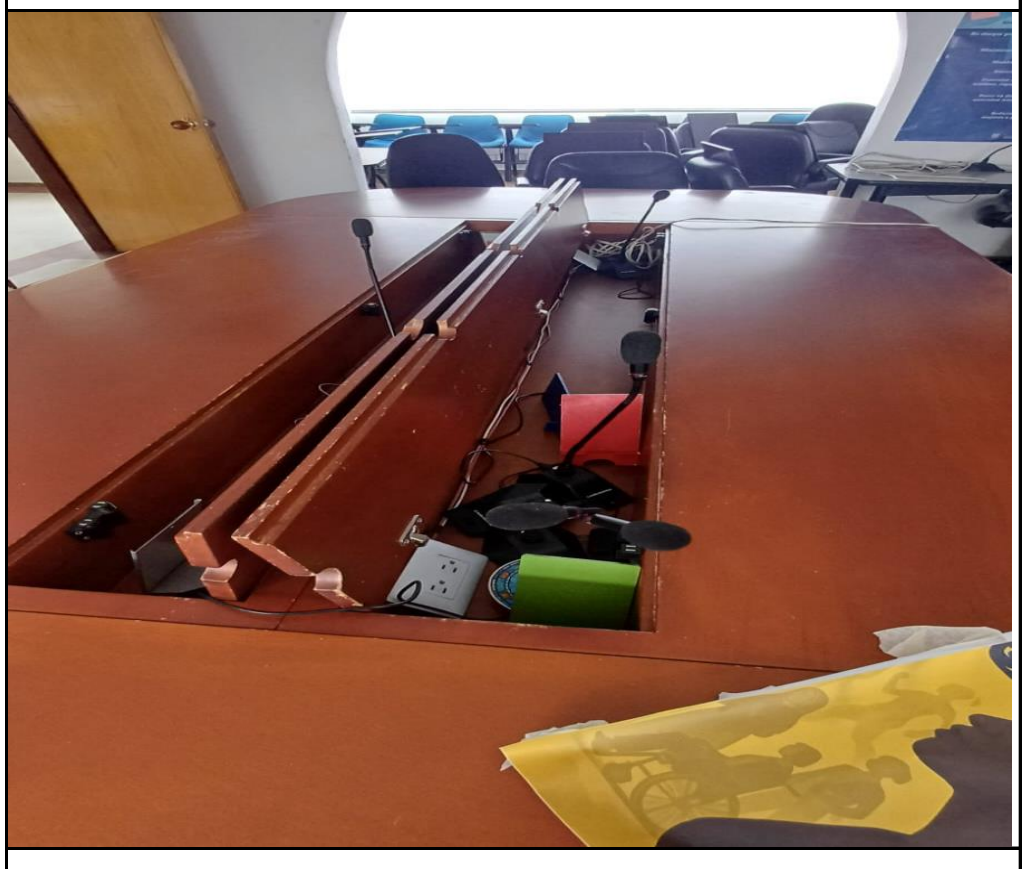
PUNTOS CRITICOS

Se observan elementos y equipos de fácil sustracción que no cuentan con sistemas de aseguramiento ni se encuentran almacenados en lugares adecuados que impidan su pérdida. Esta condición representa una vulnerabilidad frente a posibles hurtos
