SECRETARÍA DE EDUCACIÓN ACTA DE VISITA INFRAESTRUCTURA EDUCATIVA		
	CÓDIGO: F-GED-A-03	VERSIÓN: 1.0	FECHA: 12/08/2025

LUGAR DE LA VISITA: IE Domingo Savio Sede La Reser

MOTIVO DE LA VISITA: Revisión de Pozo séptico

Anexo 2

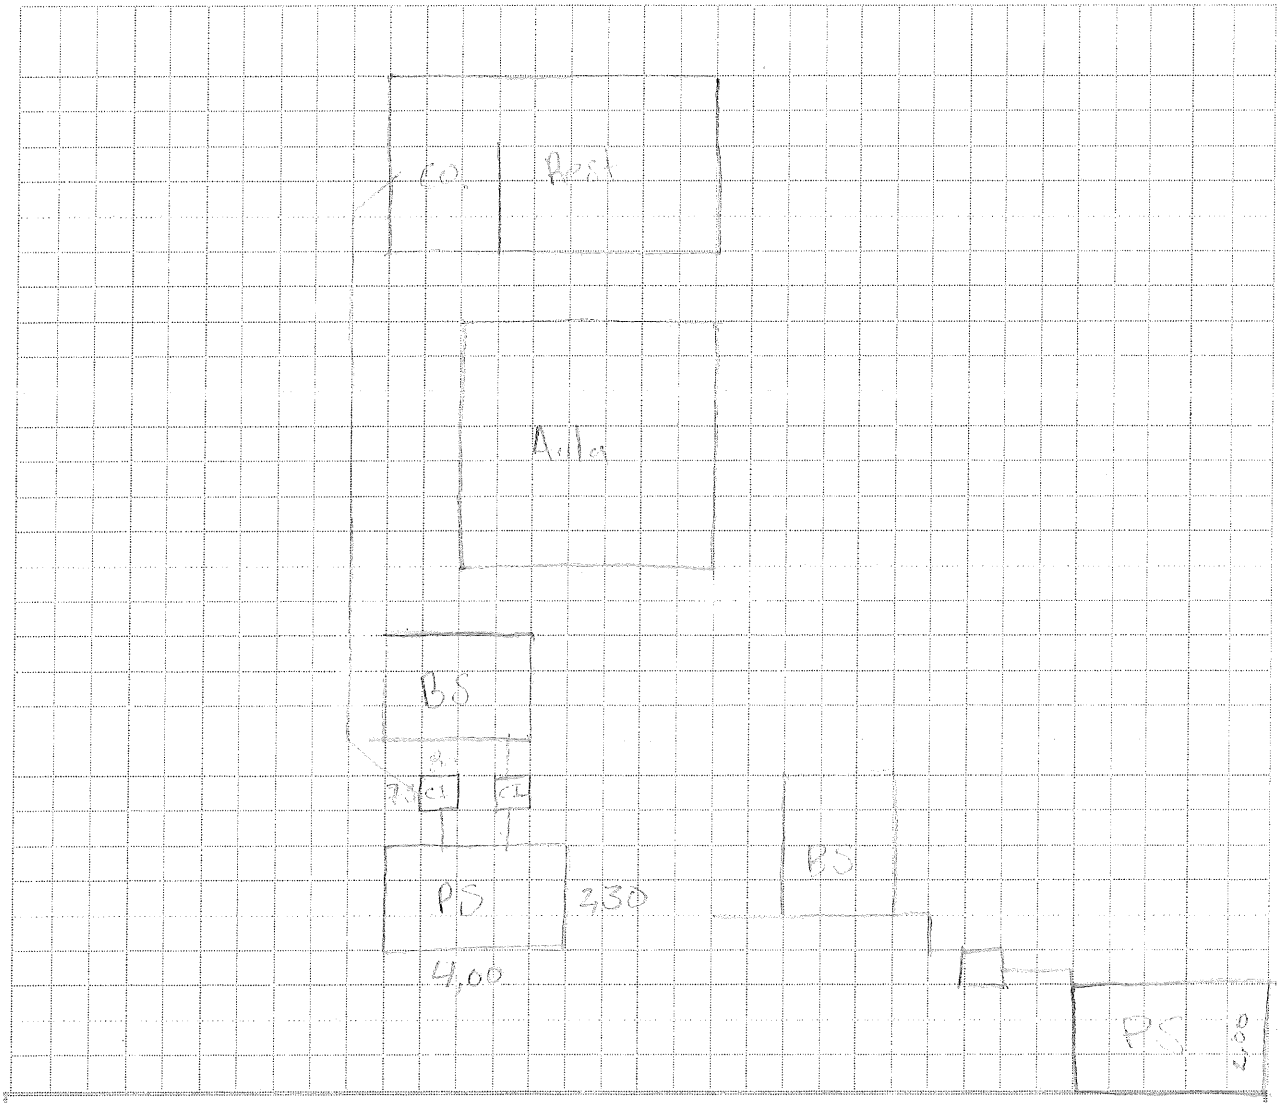
* Se evidencia que el entorno inmediato del pozo tiene aguas estancadas con malos olores y presencia de zancudos

* la docente Diana, manifiesta, que en días anteriores, algunos padres de familia de la vereda, destaparon parcialmente la tapa del pozo septico, evidenciando que el fondo del mismo se encuentra sellado con material de construcción, situación que estaria impidiendo la adecuada filtración hacia el Subsuelo

* la profesora Diana Zuñiga manifiesta que hay un tubo que sale del pozo principal en direccion a predios colindantes de la sede educativa, provocando malestar en su propietaria quien ya ha dado a conocer su inyielud por una pronta solucion

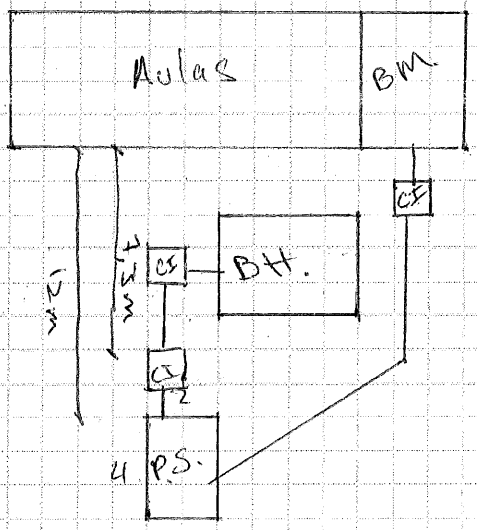
* Se toma registro fotografico
* Se evidencia la existencia de un pozo séptico antiguo que ya no está en funcionamiento pero al que le retiraron la tapa y se ve inundado con presencia de zancudos y malos olores
* El presidente de acción comunal afirma que el "nuevo" pozo se construyó a partir de la necesidad de ampliar la capacidad de la institución el cual tiene unas dimensiones de 4m X 2m y recepciona las aguas negras de 8 ~~bater~~ aparatos sanitarios
* Se dice que este pozo tiene aproximadamente 8 años desde que se construyó, sin ninguna intervensión desde entonces
* En una de las cajas de inspección, el presidente de la junta y los docentes, afirman que las aguas residuales alcanzan niveles superiores

reiterando que en días calurosos el olor es muy fuerte

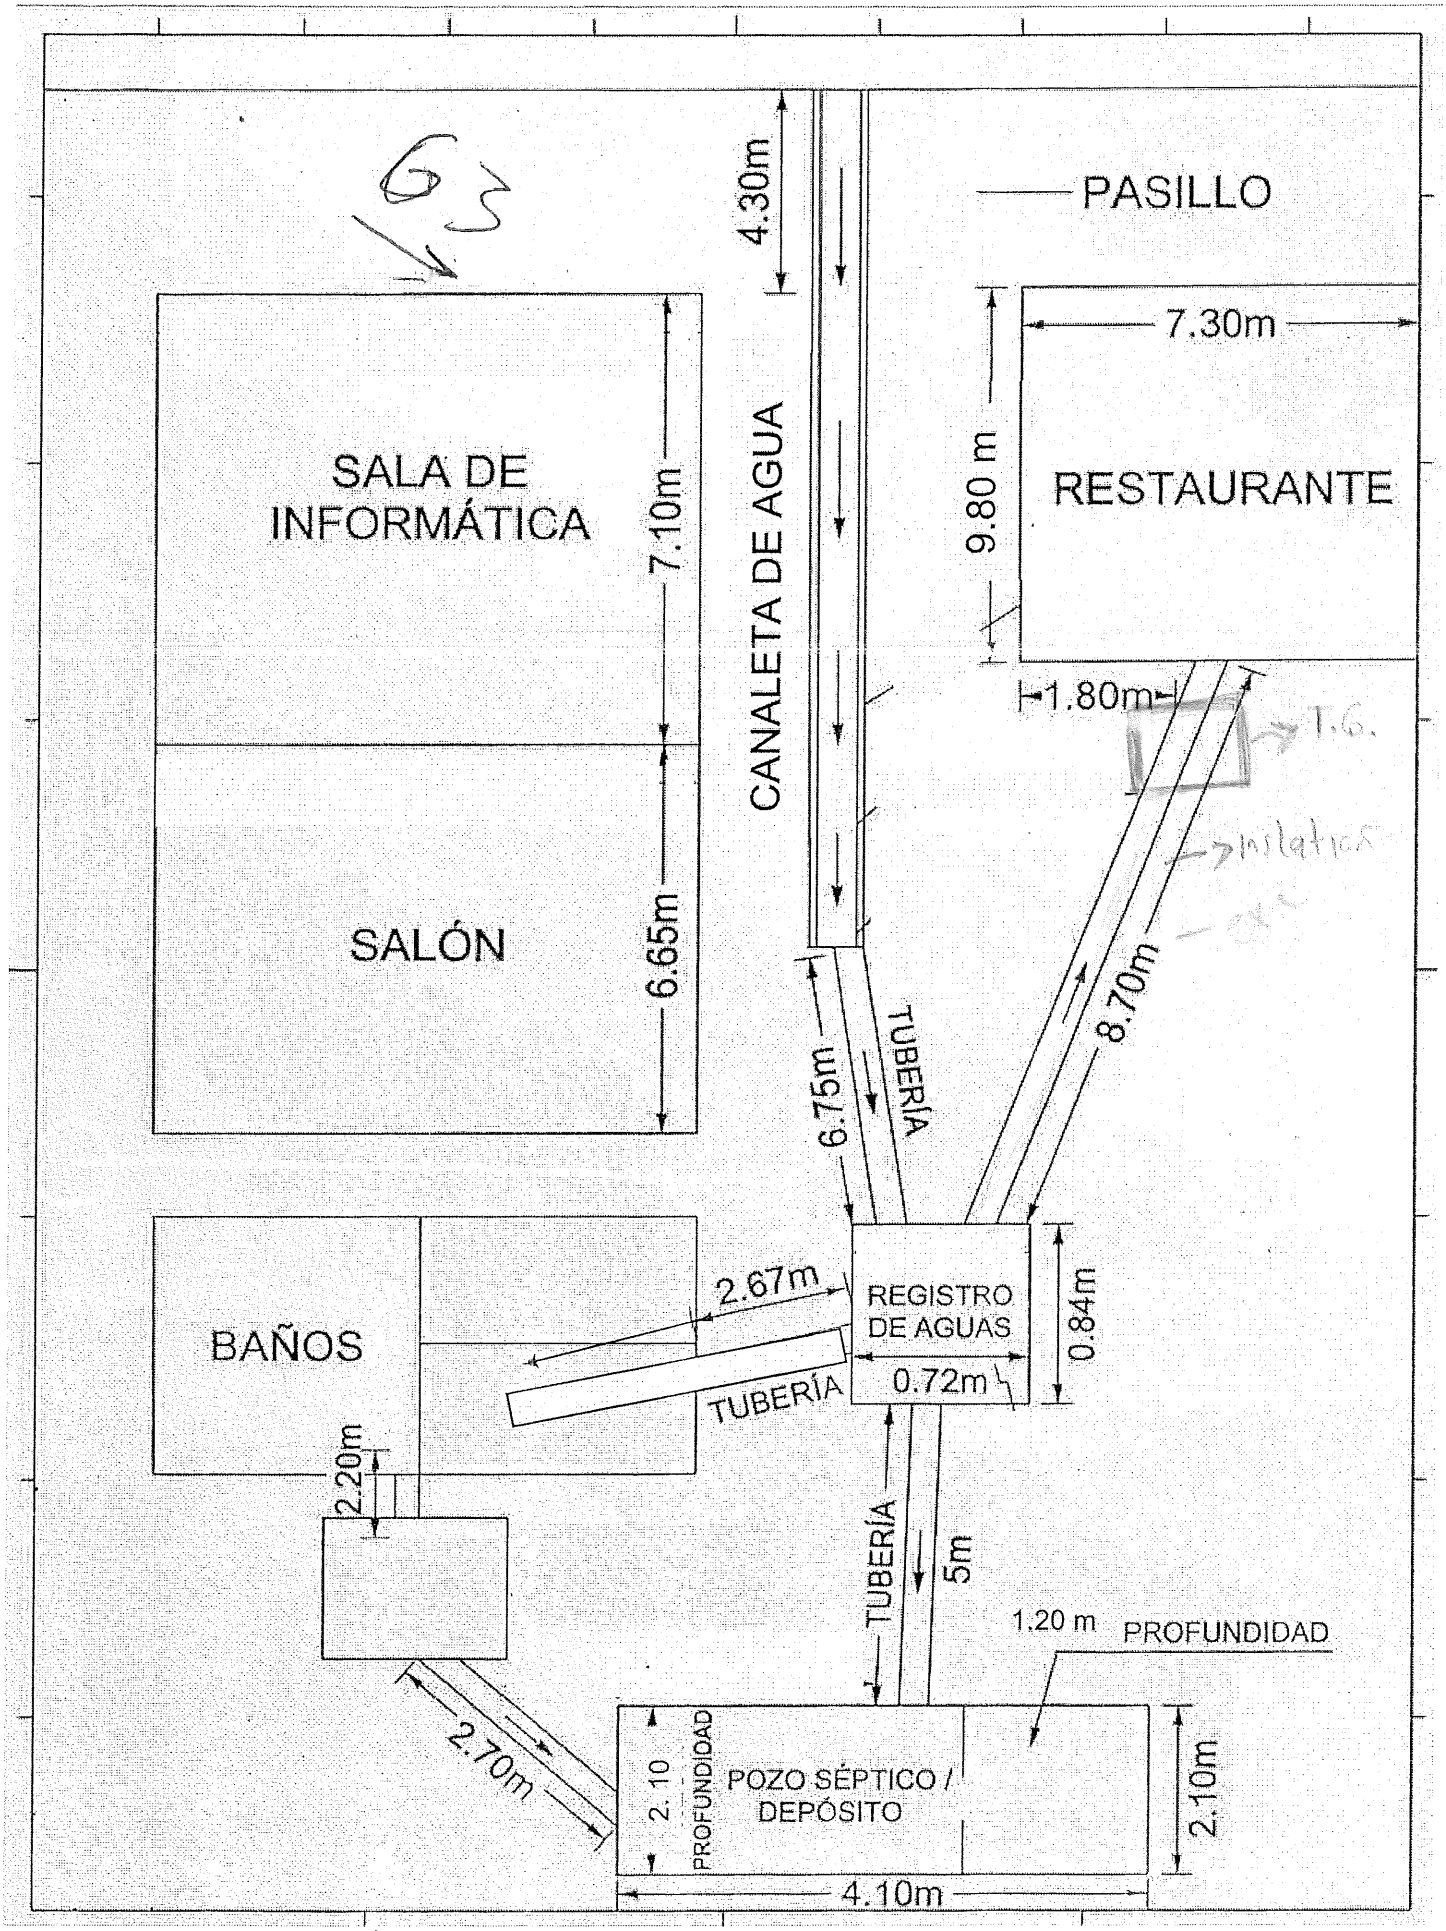
- Se atiende visita tecnica solicitada por el rector de la I.E.M. - Sede Criollo (Libano) con el fin de inspeccionar la funcionalidad del pozo Septico de la sede educativa.
- Durante el recorrido se observa que el pozo presenta condiciones de funcionamiento aparentemente buenas, sin embargo el docente manifiesta que mediante filtraciones se esta afectando una vivienda colindante a la escuela, la estructura del pozo presenta algunas grietas en la superficie lo que podria relacionarse con la problematica mencionada.
- En una de las cajas de inspección se estan conectando aguas lluvias, Cocina, y Sanitarios
- El proximo lunes 13 de abril la comunidad hara verificación de la dirección de la tuberia Salida del pozo septico.
