Nombre del establecimiento: CENTRO DE SALUD GUATEQUE

ADECUACIÓN MENOR DEL CENTRO DE SALUD GUATEQUE ADSCRITO A LA E.S.E. VIDASINÚ DEL MUNICIPIO DE MONTERÍA

FICHA DE EVALUACION INFRAESTRUCTURA PÚBLICA EN SALUD

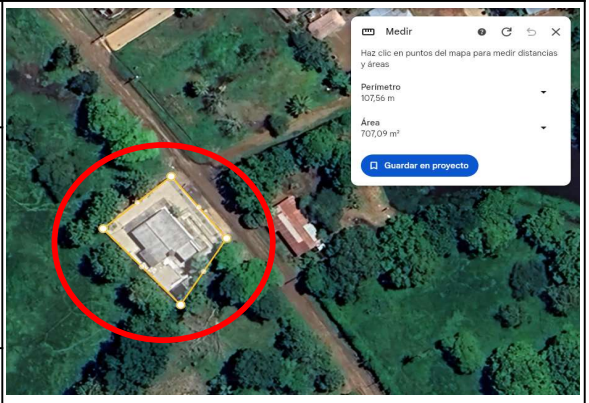
OBSERVACIONES Las instalaciones electricas se encuentran en buen estado, por lo tanto, no presenta ningun tipo de afectaciones hasta la fecha.

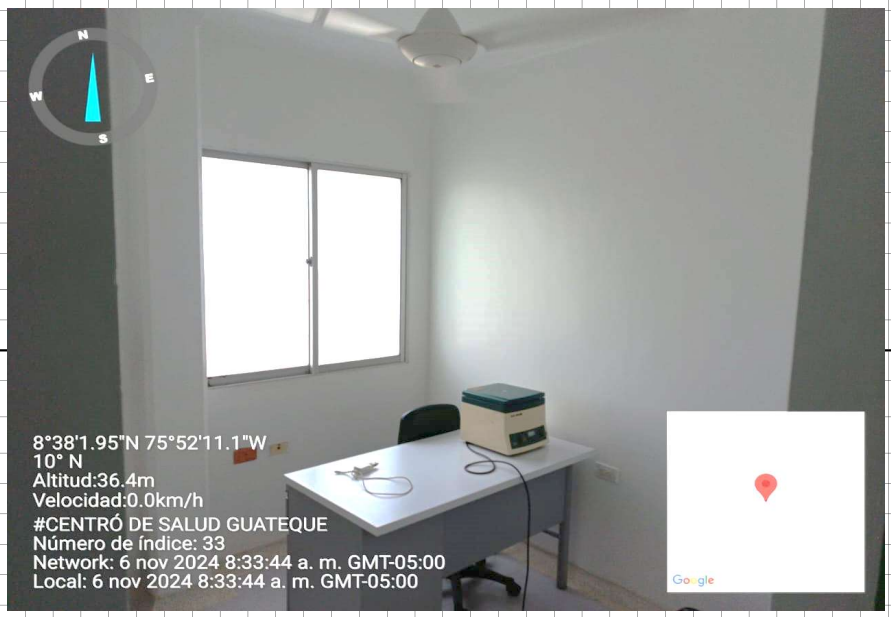
SERVICIO: _____CONSULTA_EXTERNA_____ | **AMBIENTE:** _____CITOLOGIA_____

SERVICIO / AREA O AMBIENTE	ELEMENTOS AFECTADOS											
	PISOS		PAREDES		CIELORASOS		PUERTAS		VENTANAS		CUBIERTAS	
	Material	Estado	Material	Estado	Material	Estado	Material	Estado	Material	Estado	Material	Estado
SERVICIO Consulta Externa / **AREA O AMBIENTE** Citología	Ceramica	B	Mamposteria / Estuco y pintura	M	Drywall	M	Madera	B	Aluminio	B	Asbesto Cemento	M
CANTIDAD APROXIMADA A INTERVENIR (M2- ML-Unidad)	16,74	M2	70,25	M2	16,74	M2	2	UND	3	UND	20,36	M2
