BITACORA DE OBRA

REHABILITACIÓN, MANTENIMIENTO Y MEJORAMIENTO DE LA MALLA VIAL E INFRAESTRUCTURA, ASOCIADA

TIPO DE INTERVENCIÓN (POR RANGOS O ACTIVIDAD):	Mantenimiento Puntual
RANGO:	(0) 7
CANTIDAD:	4.87 t
ZONA	3
COMUNA	8
BARRIO	Llanaditas
FRENTE DE TRABAJO:	1

CONTRATISTA: CONSORCIO VIAL MED 2025	CONTRATO No. 4600105052 DE 2025
INTERVENTORIA: CONSORCIO MEDURBANO 20005377	CONTRATO No. 4600105322 DE 2025

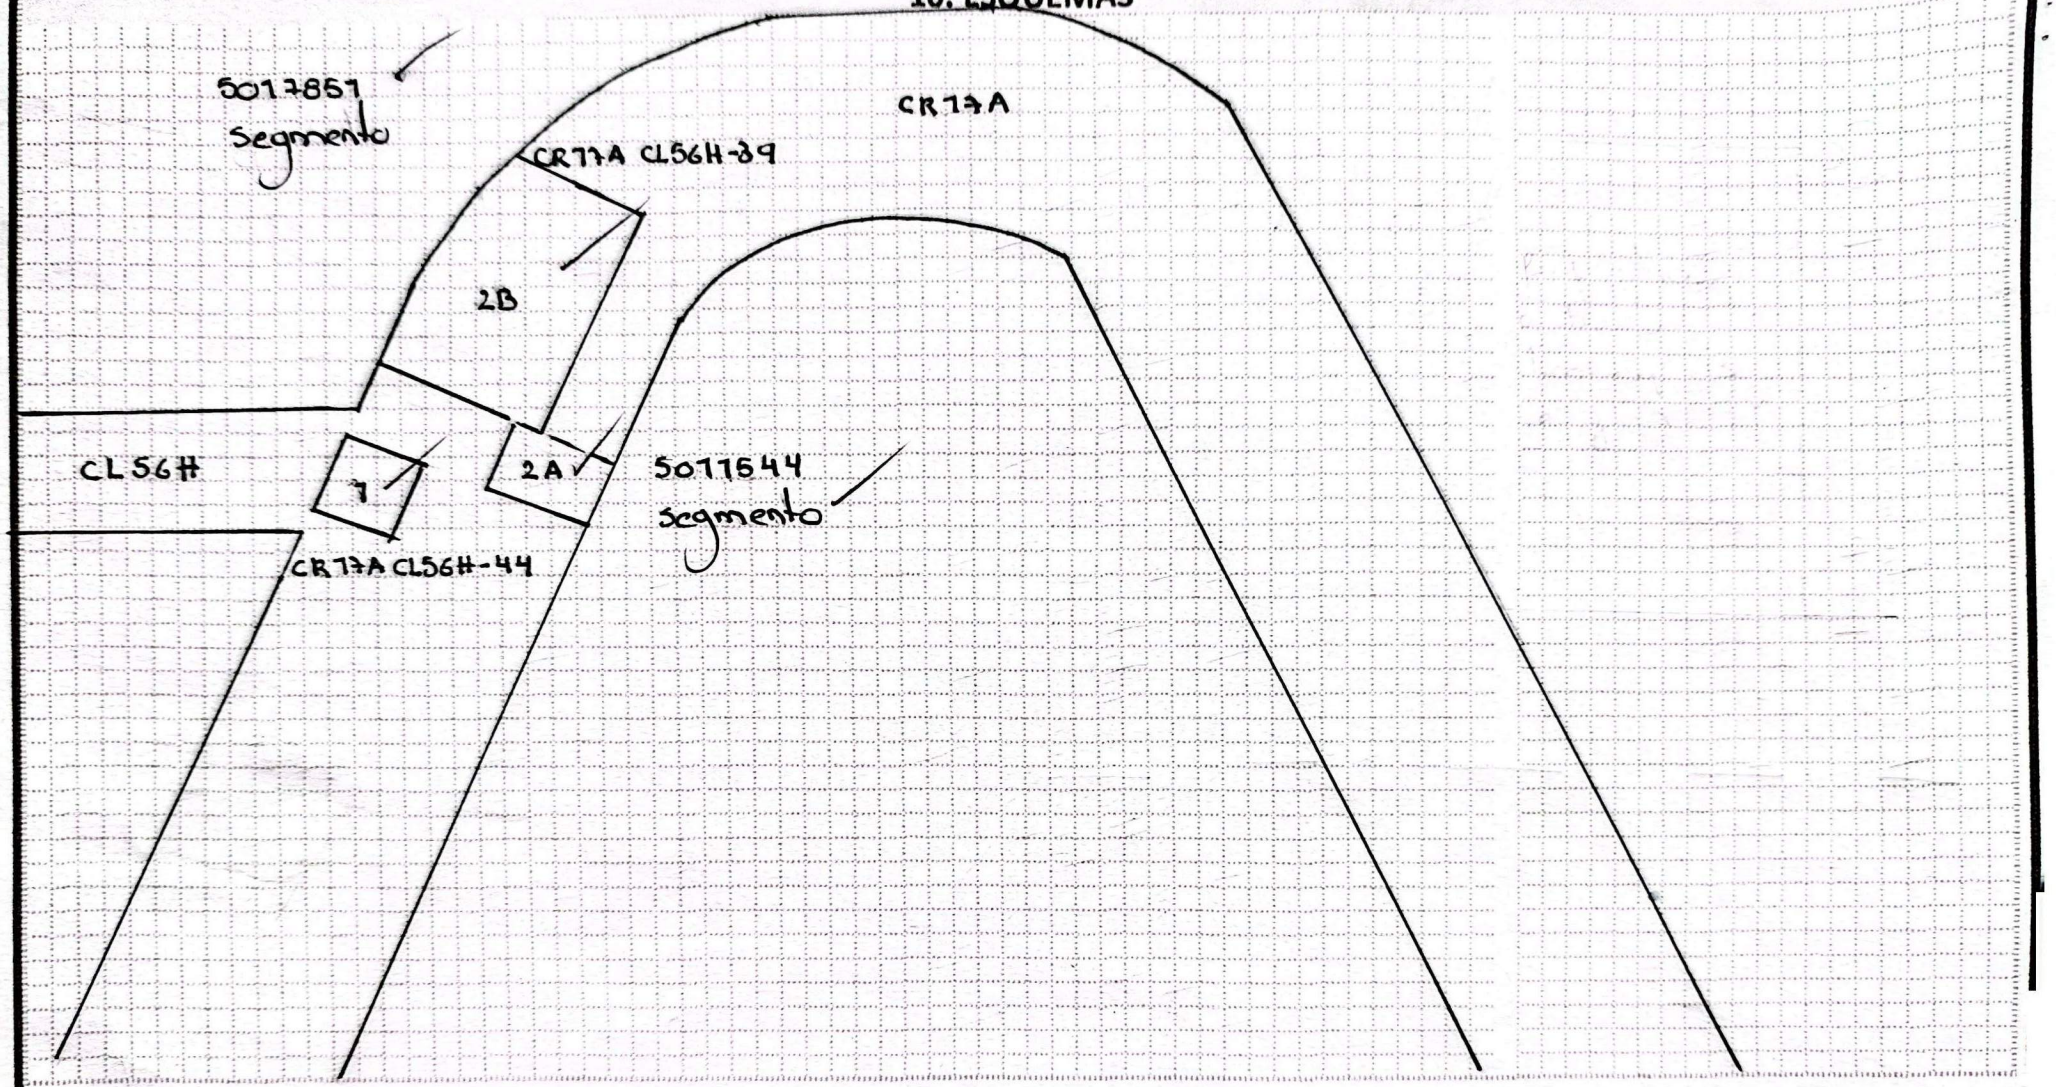
9. CALCULO DE CANTIDADES

SEGMENTO	CONSECUTIVO HUECOS MED	FIGURA No.	DIRECCIÓN	DIMENSIONES L (m)	A (m)	e (m)	Area (m2)	Vol (m3)	Ton (kg)
5017544	167919	1	CR 17A CL 56H-44	2.00	1.85	0.06	3.70	0.22	0.53
5017851	167920	2A	CR 17A CL 56H-39	1.75	1.55	0.05	2.71	0.14	0.33
5017851	167920	2B	CR 17A CL 56H-39	13.00	2.53	0.05	32.89	1.64	3.95
TOTALES									4.81
