INFORME DE LAS EVIDENCIAS DE LAS ACTIVIDADES CUENTA No. 05

“PRESTAR LOS SERVICIOS PROFESIONALES PARA APOYAR LAS ACCIONES DE INSPECCIÓN Y VIGILANCIA FRENTE A LA CALIDAD DEL AGUA PARA CONSUMO HUMANO Y USO RECREATIVO, EN EL MUNICIPIO DE FLORIDABLANCA”

“SECRETARÍA DE SALUD”

19/05/2026 al 18/06/2026

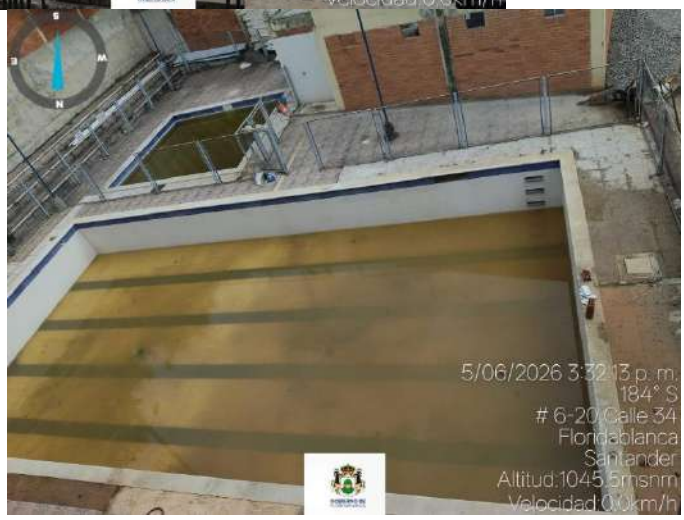
Atiende la visita el Ing. Residente Dixson Torres, con quien se visualiza que los estanques de piscina (de niños y de niños) se encuentran con la cantidad mínima de agua suficiente para evitar falla estructural, manifiesta que la realiza aplicación de cloro 2 veces a la semana para evitar proliferación de zancudos y que se encuentra programado mantenimiento a las piscinas el día sábado 06 junio 2026. Se observan paredes del estanque de piscina limpias y pintadas. Así mismo constantemente hacen limpieza general en la zona por los residuos que arroja la comunidad.
