CONTRATO DE INTERVENTORÍA No. 1880 DE 2025

REALIZAR LA INTERVENTORÍA INTEGRAL AL CONTRATO QUE TIENE POR OBJETO: "REALIZAR A PRECIOS UNITARIOS FIJOS Y A MONTO AGOTABLE LAS REPARACIONES, MEJORAMIENTO Y/O MANTENIMIENTO Y/O ADECUACIÓN DE LA INFRAESTRUCTURA FÍSICA REQUERIDA EN LOS EQUIPAMIENTOS CULTURALES E INMUEBLES A CARGO DEL INSTITUTO DISTRITAL DE LAS ARTES – IDARTES

INFORME MENSUAL No 9 CORRESPONDIENTE AL PERÍODO COMPRENDIDO ENTRE EL 1/03/2026 AL 31/03/2026

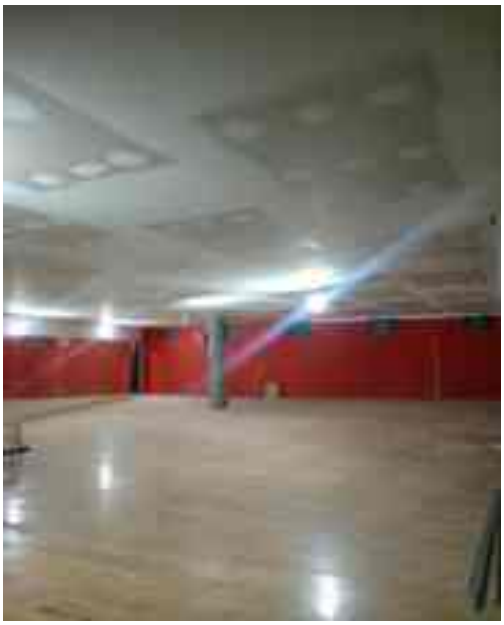
Demolición de Gravilla Lavada y Resane de Pisos

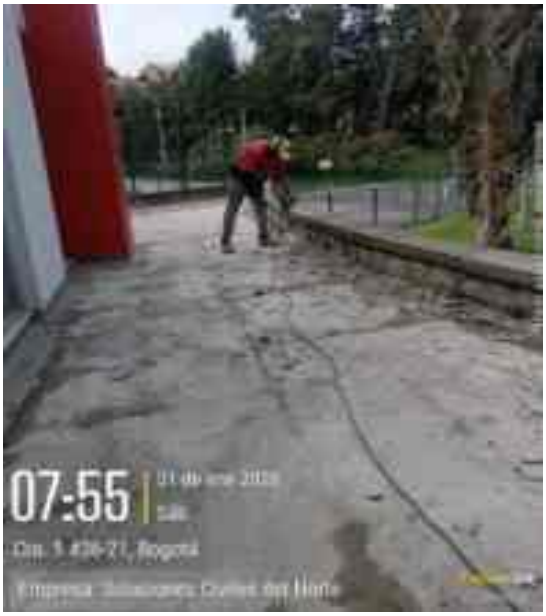
Impermeabilización en Poliurea

Curado de fisuras con Sikaflex

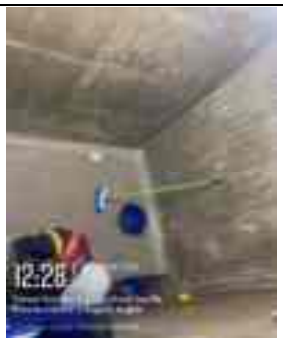
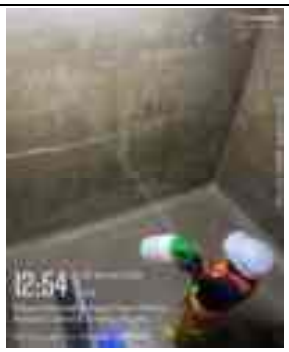
INTALACIÓN DE TAPAS.

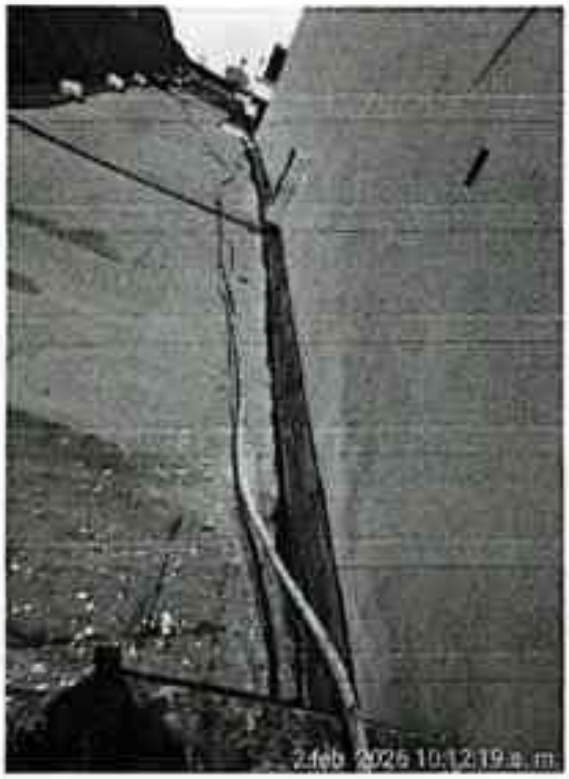
- Daño en el manto de la terraza donde actualmente se encuentra el andamio
- Daño pintura pared patio.
- Daño policarbonato cubierta traga luz shut de basuras

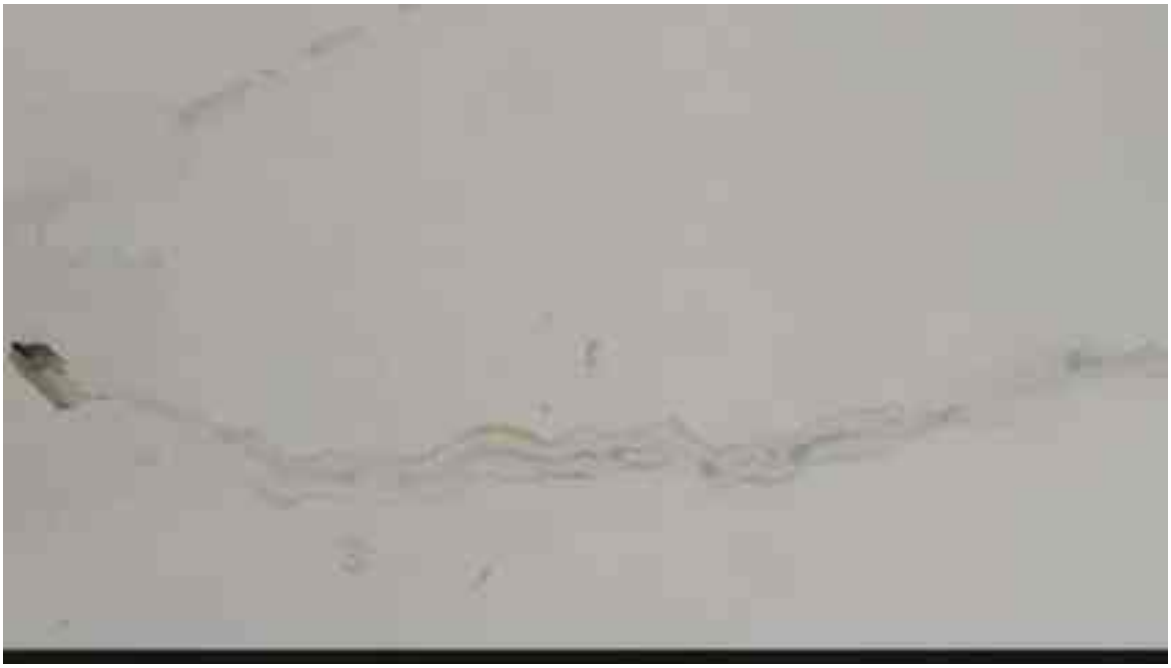
Además, se vacío mineral azul en cada bajante para corroborar prueba técnica en tubería y ver si era de parte de la placa 5 o tubería.

Se puede evidenciar en las fotos anteriores, como se filtró color azul del mineral inmediatamente en el techo.

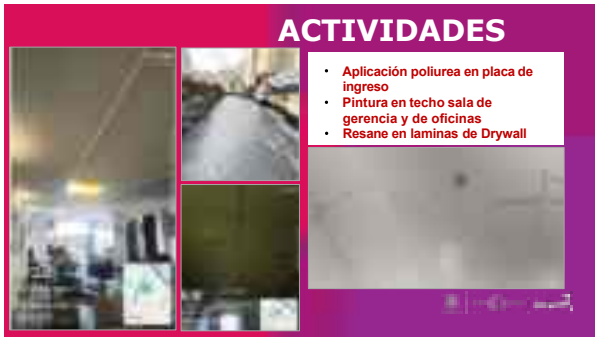
2.1
TEATRO JORGE ELIECER GAITÁN
Arreglos en cubierta
Finalización de pintura en puertas y marcos en el lobby y la sala y pintura en platinas de culata.
Pintura en vinilo y esmalte en sala de teatro del Jorge Eliecer Gaitán
Arreglo de techo (resanes y pintura) en oficina de gerencia y administrativa
