CONTROL DE CALIDAD

HOSPITAL SUSANA LOPEZ DE VALENCIA
POPAYAN, CAUCA

TOMOGRAFÍA COMPUTARIZADA

HOSPITAL SUSANA LOPEZ DE VALENCIA	CÓDIGO	FOR-ADT-IMA-039
QA Positron	INFORME DE CONTROL DE CALIDAD EQUIPOS DE TOMOGRAFÍA COMPUTARIZADA	VERSIÓN	001
		FECHA	20/04/2026

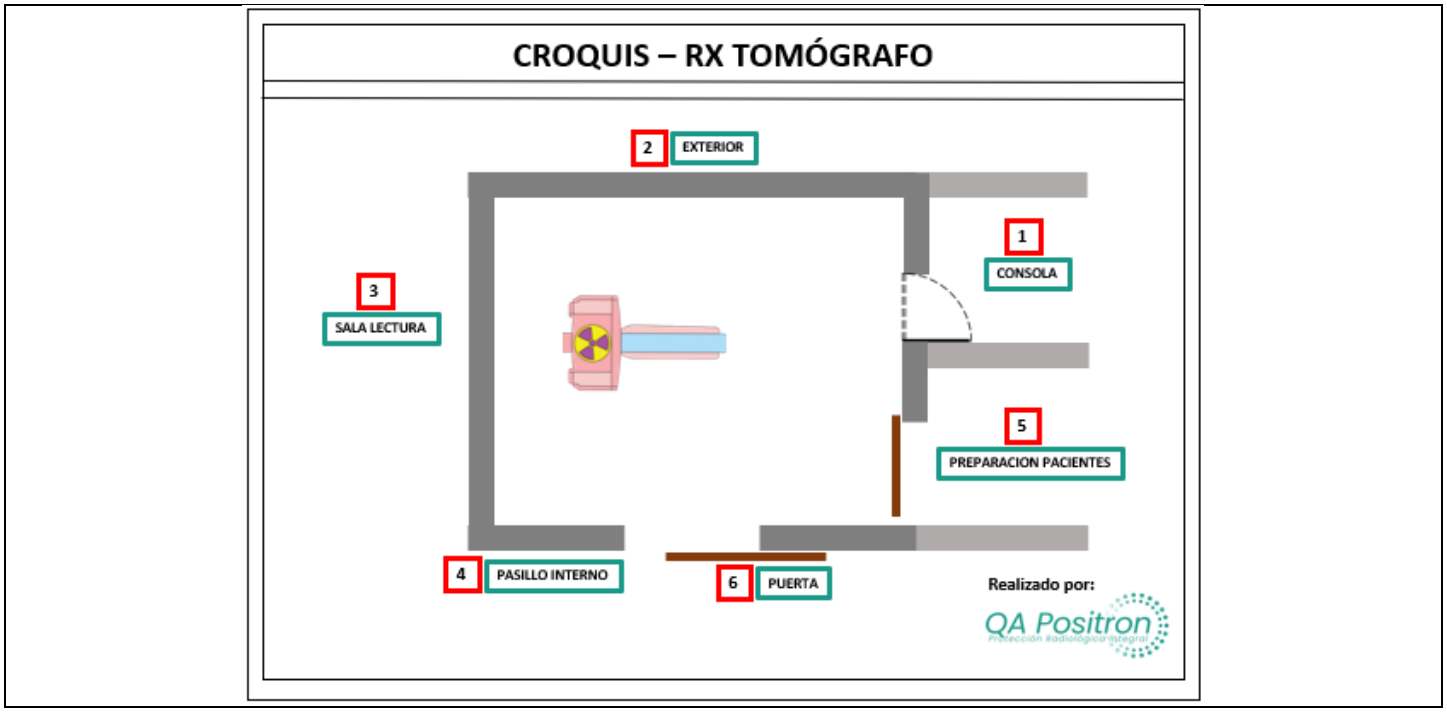
Figura 2. Plano de la sala

Ubicación	Área	Factor T	Tasa máx (µSv/h)/h)	Dosis (mSv/año)	Restricción	Conf.
CONSOLA	Controlada	1	8.9	0.499	5 mSv/año	**SI**
EXTERIOR	Supervisada	1/20	4.2	0.012	0.5 mSv/año	**SI**
SALA DE LECTURA	Supervisada	1/2	7.1	0.080	0.5 mSv/año	**SI**

Ubicación	Área	Factor T	Tasa máx (µSv/h)/h)	Dosis (mSv/año)	Restricción	Conf.
PASILLO	Supervisada	1/20	8.2	0.023	0.5 mSv/año	**SI**
RECUPERACION	Supervisada	1	4.5	0.250	0.5 mSv/año	**SI**
PUERTA	Supervisada	1/20	9.9	0.028	0.5 mSv/año	**SI**

Resultado de la prueba	**ACEPTABLE**

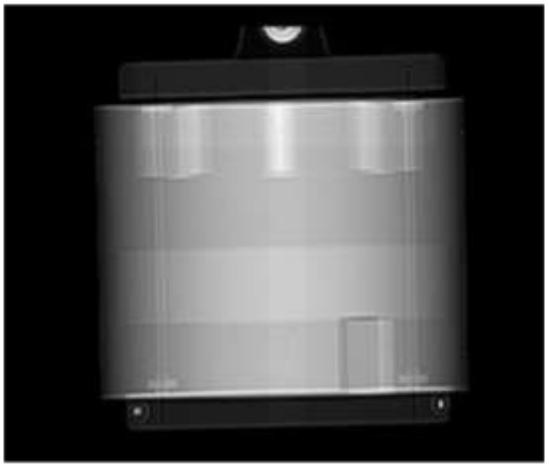
Figura 6. Montaje y resultado de la prueba 7

Indicador	Diferencia (mm)	Tolerancia (mm)	Conforme
Posición definida en el topograma o radiografía de localización y la posición del marcador en la imagen reconstruida	1	±2	SI

Resultado de la prueba	ACEPTABLE

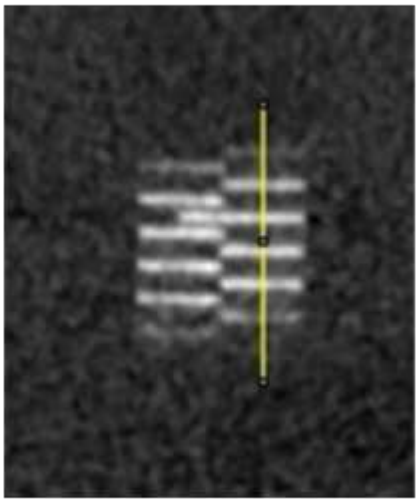
Figura 7. Montaje y resultado de la prueba 10

Espesor nominal (mm)	FWHM (mm)	Espesor en imagen (mm)	Diferencia (mm)	Tolerancia (mm)	Conforme
1	1	1.00	0.00	1	SI
2	2	2.00	0.00	1	SI
5	4.6	4.60	0.40	1	SI

Resultado de la prueba	ACEPTABLE

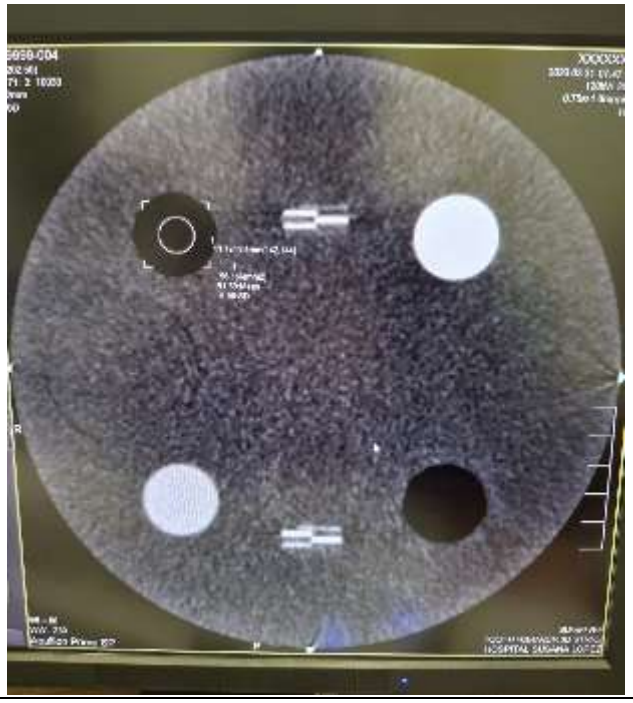
Figura 8. Montaje de la prueba 11

Material	Tolerancia (UH)	Medido en UH (Mean)	Conforme
Polietileno	-107 a 84	-91	SI
Agua	-7 a 7	2	SI
Acrílico	110 a 135	125	SI
Hueso	850 a 970	869	SI
Aire	-1005 a -970	-1004	SI

Resultado de la prueba	ACEPTABLE

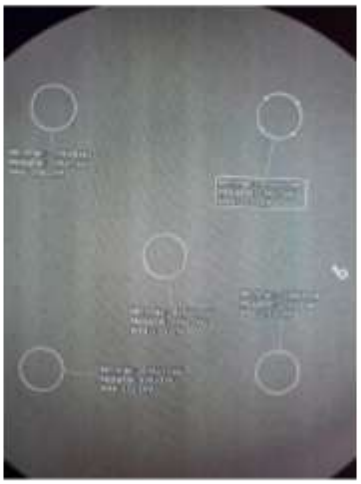
Figura 9. Montaje y resultado de la prueba 12

ROI	SD	Ruido (%)	Conforme Ruido	UH	Uniformidad	Conforme Uniformidad
CENTRO	3	0.3	SI	2	0	SI
1	3	0.3	SI	2	0	SI
2	3	0.3	SI	2	0	SI
3	3	0.3	SI	2	0	SI
4	3	0.3	SI	2	0	SI

Resultado de la prueba	ACEPTABLE

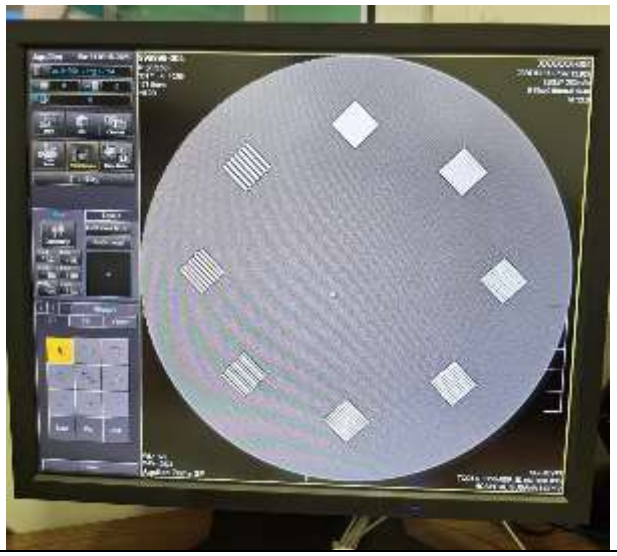
Figura 10. Montaje de la prueba 13

kV	mA	Foco	CTDIvol (mGy)	Resolución (lp/cm)	Tolerancia (lp/cm)	Conforme
130	329	Grueso	36.7	5	5	SI

Resultado de la prueba	ACEPTABLE

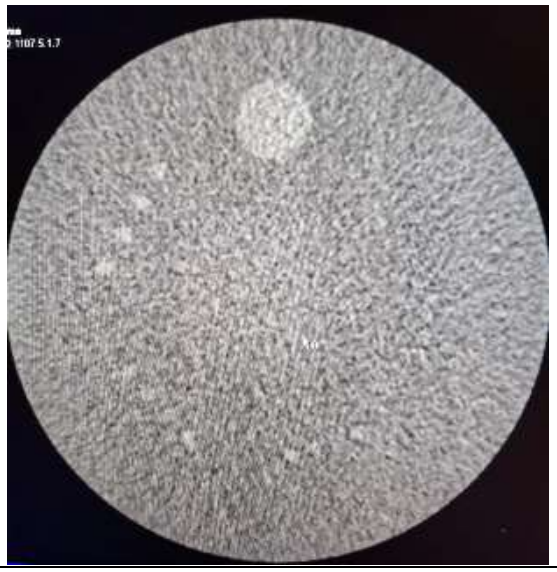
Figura 11. Montaje de la prueba 14

kV	mA	Foco	CTDIvol (mGy)	Diámetro Objetos (mm)	Objetos Visibles	Tolerancia	Conforme
120	262	Grueso	41.00	4	4	2	SI

Resultado de la prueba	**ACEPTABLE**

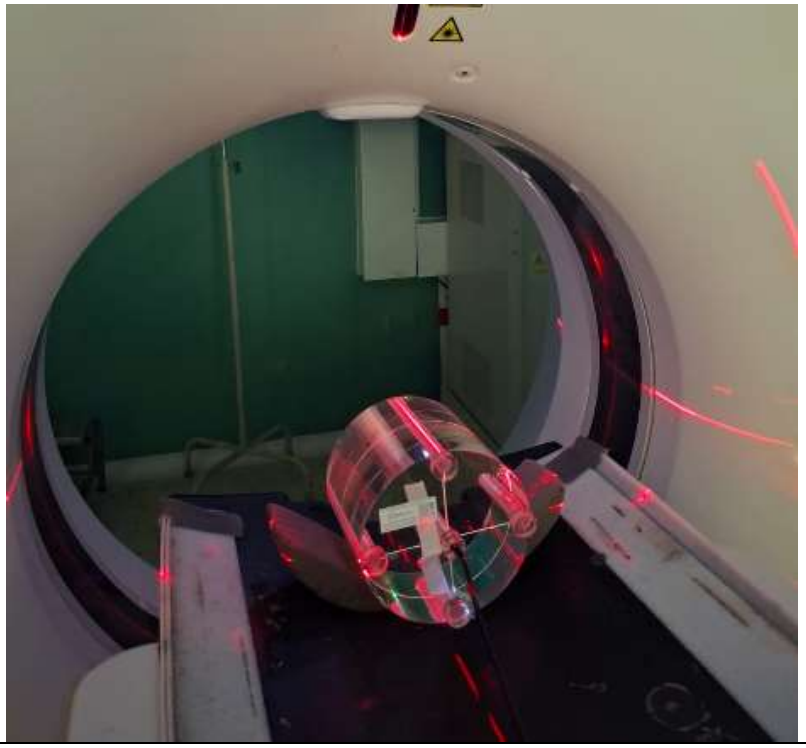
Figura 12. Montaje de la prueba 16

Parámetro	Valor
$CTDI_{PMMA,c}$ [mGy]	293.2143
$CTDI_{PMMA,p}$ [mGy]	312.449
$CTDI_{w}$ [mGy]	306.0374
$CTDI_{vol}$, calculado [mGy]	306.0374
$CTDI_{vol}$, visualizado [mGy]	310.14
% Desviación ($CTDI_{vol}$)	1.3228
DLP, calculado [mGy·cm]	599.8333
DLP, visualizado [mGy·cm]	605
% Desviación (DLP)	0.854

Resultado de la prueba	ACEPTABLE
