MUNICIPIO DE VILLAVICENCIO	Código: GCT-F-27
	PROCESO GESTIÓN A LA CONTRATACIÓN	Versión: V1
		Fecha: 29/04/2025
	FORMATO INFORME DE SUPERVISOR	Página 1 de 58

Ref.: CONTRATO N°. 2131 DE 2026, N°. DEL PROCESO EN SECOP CD-2131-2026 PERIODO No. 1 del 27 de marzo de 2026 al 31 de mayo de 2026.

PUNTO CRITICO No 1
SECTOR RESERVAS DE GUATAPE Y VILLAS DEL PROGRESO

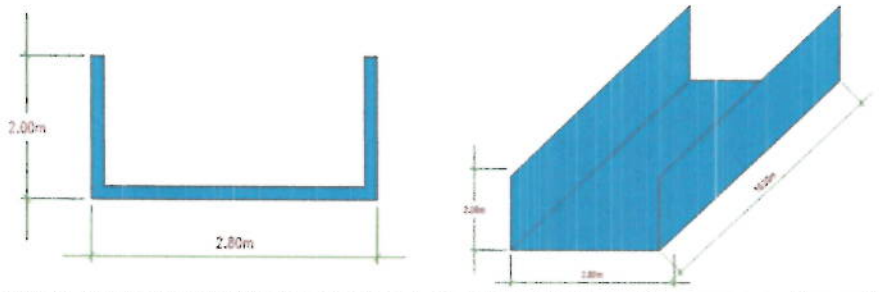
Sección No1 de excavación mecánica en conglomerado sector reservas de guatape

Durante la jornada de seguimiento y control, la supervisión verificó la ejecución de excavaciones correspondientes a un volumen estimado de **57,12 m³** de material, distribuidas en una sección de intervención. Esta excavación fue destinada a la implantación de los niveles de cimentación de la estructura de gaviones, de acuerdo con lo establecido en los diseños del proyecto.

- Sección excavada: 10,2 m de longitud × 2,80 m de ancho, con una profundidad de excavación de 2,00m.

La supervisión evidenció que las actividades fueron ejecutadas con el apoyo de maquinaria tipo retroexcavadora sobre orugas, verificándose en campo el cumplimiento de las dimensiones, cotas y alineamientos definidos en los planos y especificaciones técnicas del proyecto, cabe resaltar la existencia de unos sobre anchos de excavación que el contratista asumirá.

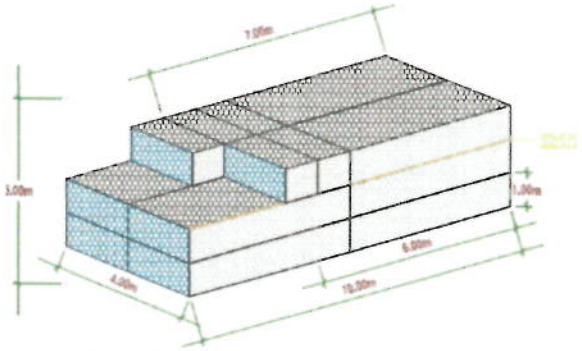
Durante las actividades de seguimiento en obra, la supervisión verificó la ejecución de la estructura de gaviones con un total de 110 metros cúbicos ejecutados.

- Niveles 1 y 2: se encuentran dispuestos con un ancho de 4 m x 10 m de longitud. Los niveles 1 y 2 se encuentran enterrados, cumpliendo la función de cimentación de la estructura de contención.
- El nivel 3 se encuentra dispuesto con un ancho de 4 m x 7.5 m de longitud y un gavión adicional.

Con esta distribución se cumplen con las condiciones iniciales del contrato, esto debido a que se realizo un cambio de diseño por parte de la OGRD, se evidencia la necesidad terminar el diseño propuesto para un óptimo funcionamiento de la estructura.

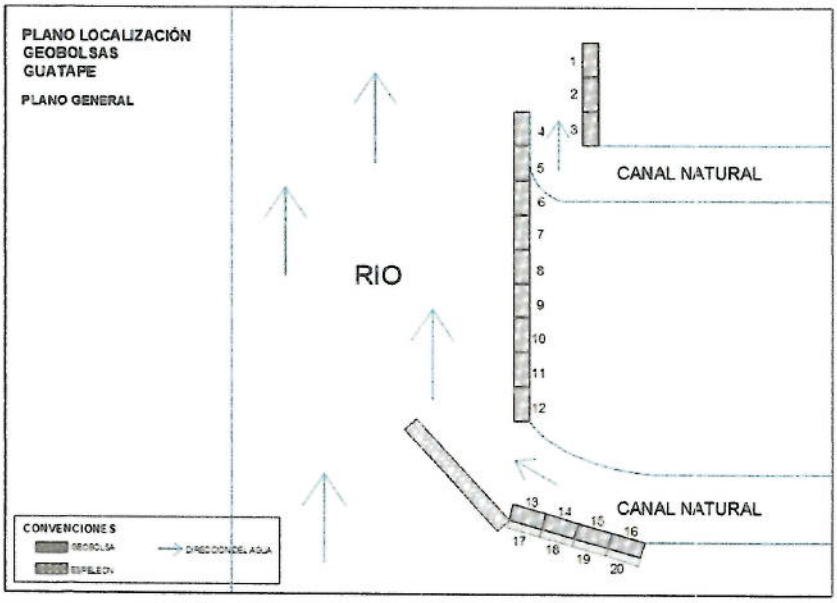
Durante las actividades de seguimiento y supervisión en obra, se verificó la ejecución de la instalación de geobolsas en polipropileno de alto módulo tipo TR 4000 para la conformación de una estructura de protección hidráulica orientada al control de procesos erosivos, la reducción de la socavación y riesgos de inundación en el sector intervenido.

De acuerdo con los registros de obra y la verificación realizada en campo, se constató la instalación de veinte (20) geobolsas, conforme a las especificaciones técnicas y los diseños. La supervisión evidenció el adecuado posicionamiento de los elementos instalados y el cumplimiento de los objetivos previstos para la intervención.

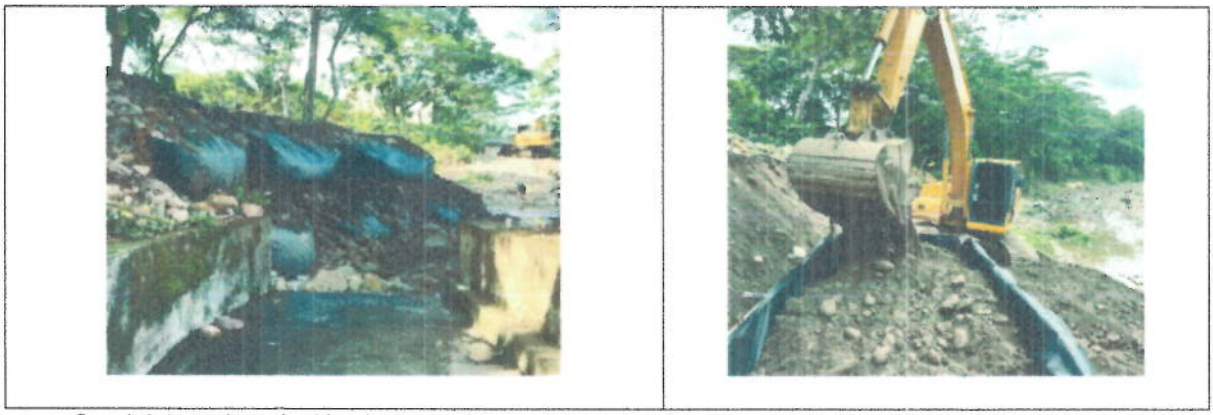
PLANO LOCALIZACIÓN
GEOBOLSAS
GUATAPE
PLANO GENERAL
RIO
CANAL NATURAL
CANAL NATURAL
1
2
3
4
5
6
7
8
9
10
11
12
13
14
15
16
17
18
19
20
CONVENCIONES
GEOBOLSA
DIRECCIÓN DEL AGUA

Suministro e instalación de geobolsa polipropileno de alto modulo tipo TR 4000 dimensiones: 4,5Mx2,1MX1,5M

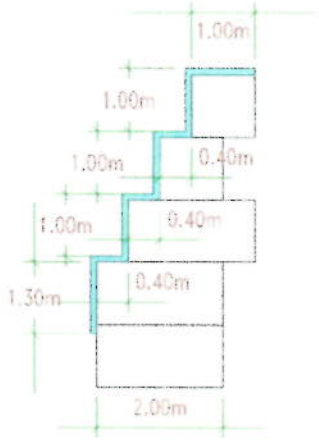
Descripción del avance: Durante las actividades de seguimiento en obra, la supervisión verificó la ejecución del revestimiento en concreto de 3.000 psi, conforme a los diseños entregados por la Oficina, se constató el vaciado de concreto de catorce punto tres (14,3) m3 manteniendo un espesor de 10 cm, así mismo, se corrobora en campo la utilización de formaleta metálica y su correcta fijación para el adecuado desarrollo de la actividad.

- Sección de revestimiento ejecutado: 22,00 m de longitud × 6,50 m de altura y con un espesor de 0,10 m.

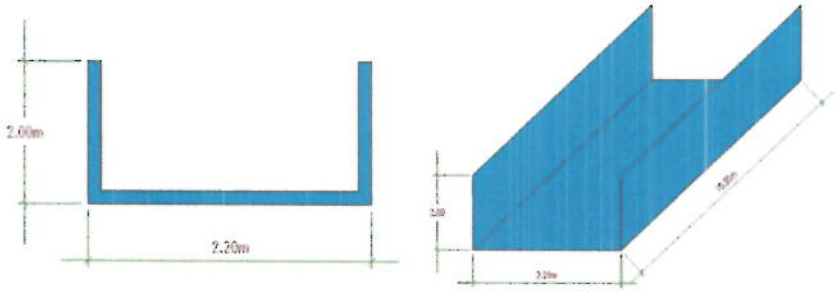
Sección No1 de excavación mecánica en conglomerado sector puente peatonal San Carlos entre barrio pinilla - el milagro

Durante la jornada de seguimiento y control, la supervisión verificó la ejecución de excavación correspondiente a un volumen estimado de **44,88 m³** de material, distribuido en una sección de intervención. Esta excavación fue destinada a la implantación de los niveles de cimentación de la estructura de gaviones, de acuerdo con lo establecido en los diseños del proyecto.

- Sección: 10,2 m de longitud × 2,20 m de ancho, con una profundidad de excavación de 2,00m.

La supervisión evidenció que las actividades fueron ejecutadas con el apoyo de maquinaria tipo retroexcavadora sobre orugas, verificándose en campo el cumplimiento de las dimensiones, cotas y alineamientos definidos en los planos y especificaciones técnicas del proyecto, cabe resaltar la existencia de unos sobre anchos de excavación que el contratista asumirá.

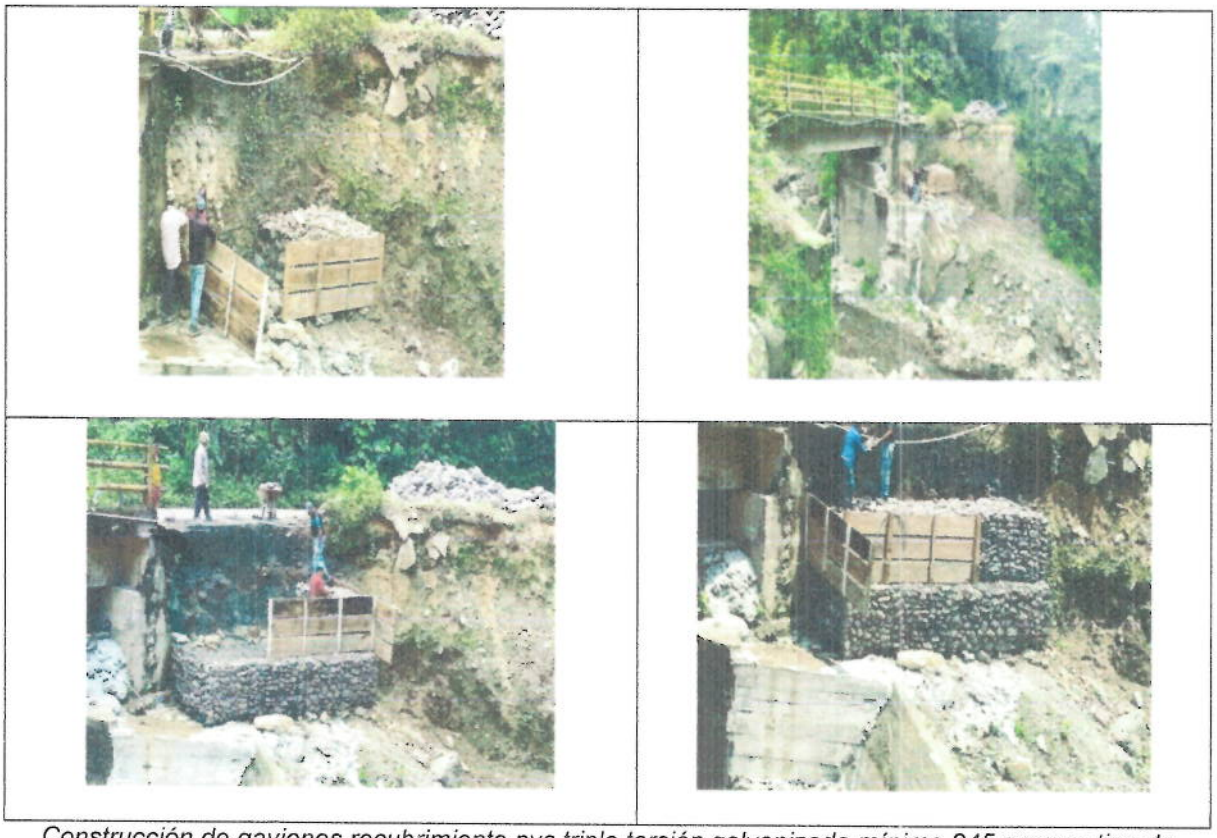
Durante las actividades de seguimiento en obra, la supervisión verificó la ejecución de la estructura de gaviones con un total de 20 metros cúbicos ejecutados conforme a las condiciones iniciales establecidas.

- Niveles 1 y 2: se encuentran dispuestos en configuración tizón con un ancho de 2 m x 5 m de longitud.

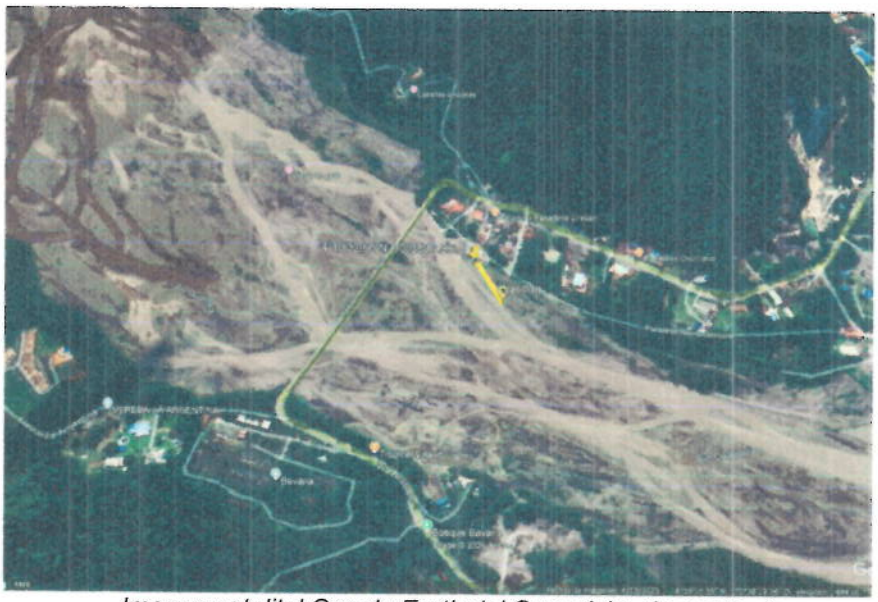
Canalización río (tipo excavadora orugada), Sector cunaviche rio guatiquia

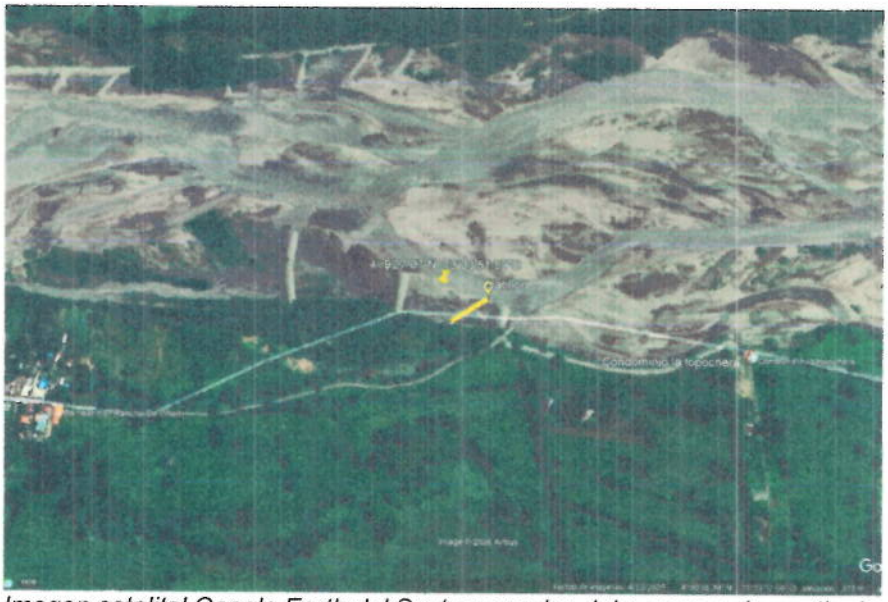
Canalización río (tipo excavadora orugada), Sector cunaviche rio guatiquia

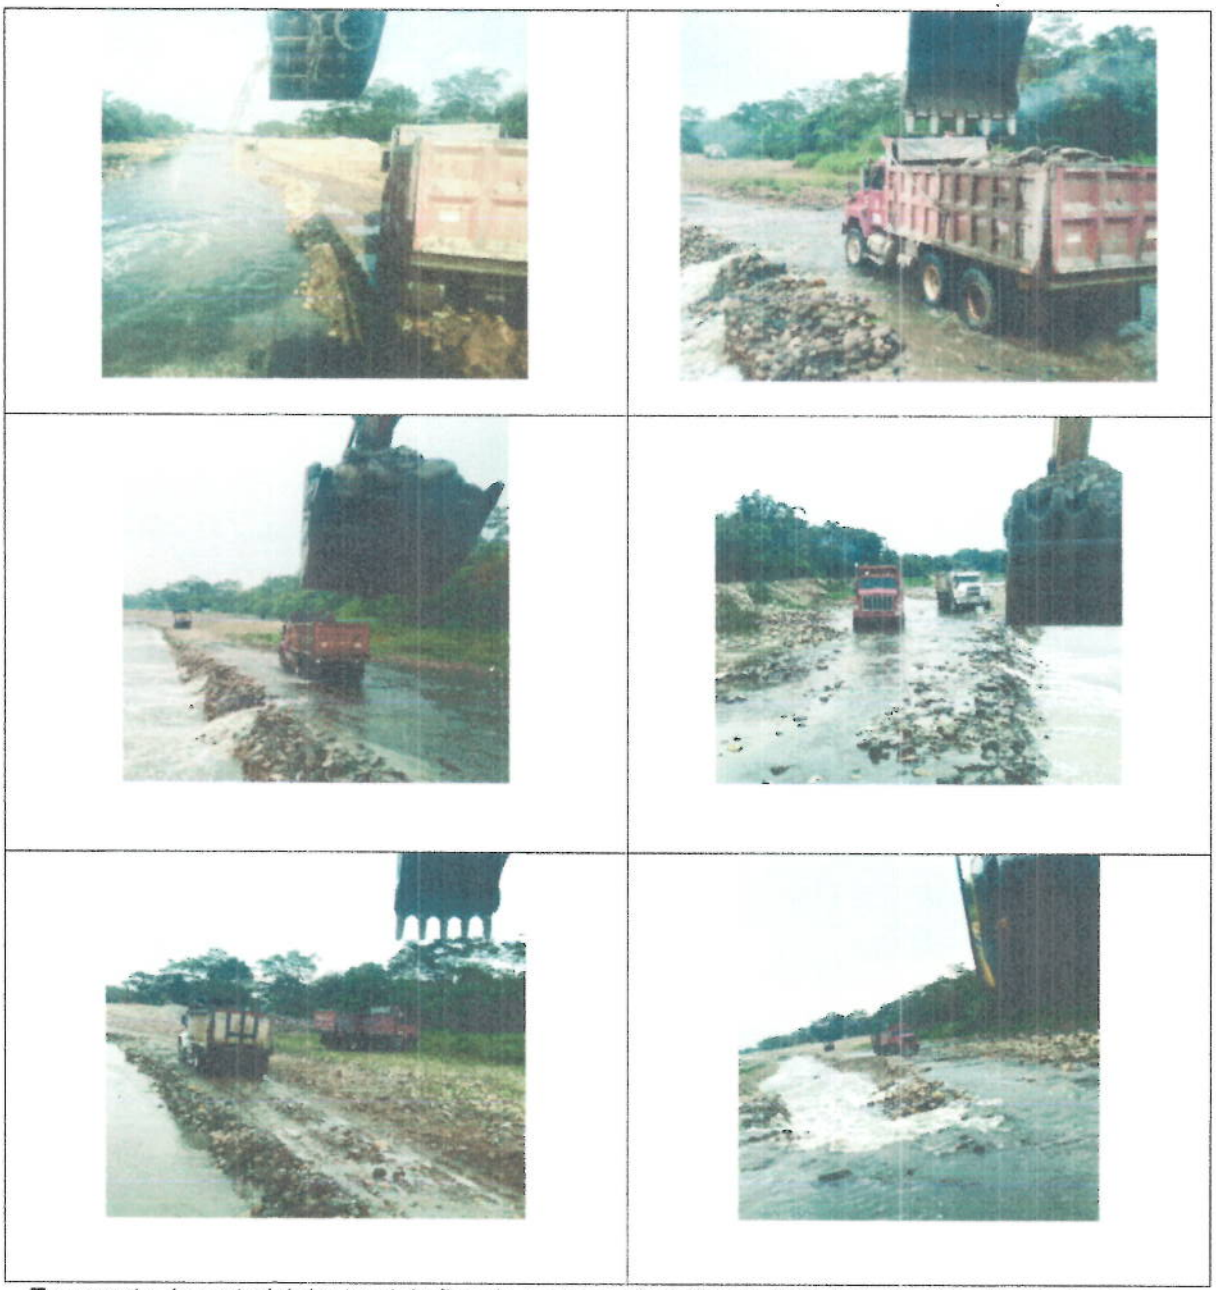
Durante el periodo objeto de supervisión se verificaron las actividades desarrolladas por el contratista relacionadas con el transporte y disposición de material de excavación. Este proceso incluyó el cargue del material en los puntos de acopio previamente establecidos, así como su traslado y descarga en los sectores críticos priorizados para la intervención.

El material transportado fue utilizado en la conformación de un Jarillón de protección, con el fin de reforzar las márgenes del cauce y mitigar los riesgos asociados a posibles crecientes súbitas.
