INFORME PERIÓDICO DEL SUPERVISOR (Para Contratos diferentes la prestación de servicios profesionales y de apoyo a la gestión)	**Código:** GC-FT-65 **Versión: 3** **Página:** 1 de 1 **Vigente Desde:** 23/11/2021

CONTRATO DE MINIMA CUANTIA No. IDIGER 295 DE 2025

INFORME FALLA SERVIDOR ORACLE SVRFOPAEAPPN1

Entidad: IDIGER
Servidor: SVRFOPAEAPPN1 (Oracle Sun SPARC T4 — 2U, 8 discos)
Interfaz de gestión: Oracle ILOM v3.0.16.9.b r77667
Clasificación: Incidente Crítico de Infraestructura
Tiempo ejecutado: 15 Horas

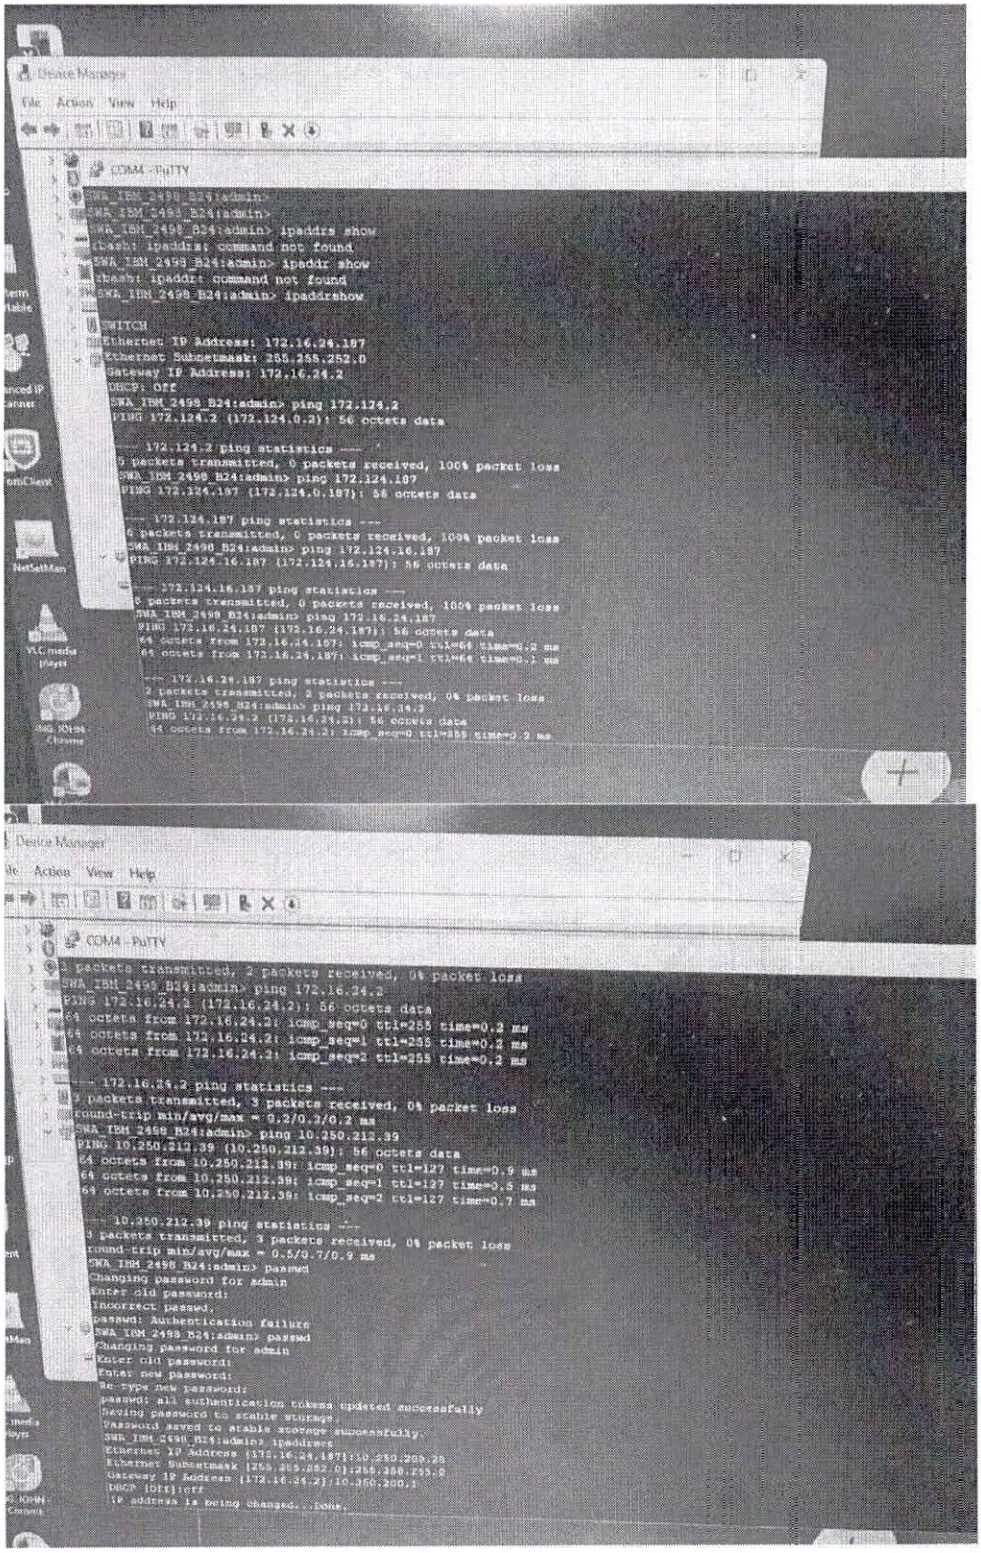
Parámetro	Valor Anterior	Valor Nuevo
IP de administración	172.16.24.187	10.250.200.28
Máscara de subred	255.255.252.0	255.255.252.0
Gateway	172.16.24.2	10.250.200.1
DHCP	Off	Off
Contraseña usuario admin	Modificada	Modificada
