INFORME DE EJECUCION CONTRATO RE IE JGCC 2026 13 DEL 29 DE MAYO DE 2026 Y OBJETO "MANTENIMIENTOS PREVENTIVOS Y/O CORRECTIVOS, REPARACIONES, REPOTENCIACIONES, ADECUACIONES Y/O INSTALACIONES DE TECHOS, CIELORRASOS, CANALETAS BAJANTES DE AGUAS LLUVIAS, ELEMENTOS CONEXOS Y/O COMPLEMENTARIOS EN LAS SEDES ESCOLARES"

1. INFORMACION GENERAL

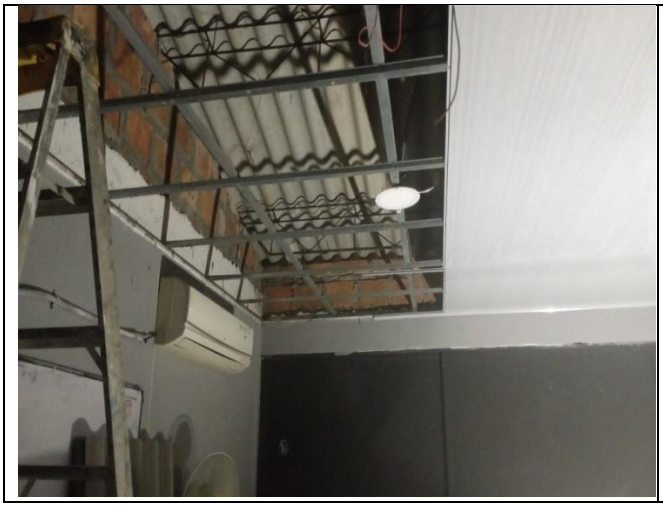
Sede Central: techos y cielo falso salon 27

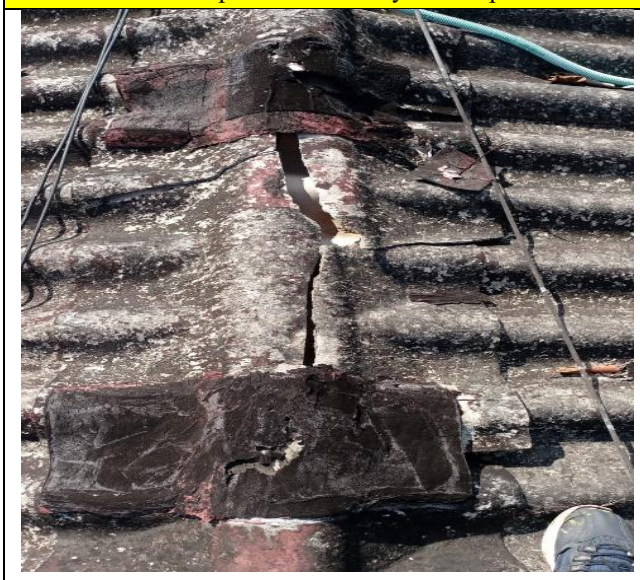
Sede Central: reparacion techos y cielodependencias
