CCH001-SDHT-1269-2025-291

Referencia: Contrato SDHT 1269-2025 "**REALIZAR LA FACTIBILIDAD, LOS ESTUDIOS Y DISEÑOS DEFINITIVOS Y LA EJECUCIÓN DE LAS OBRAS DE ESPACIO PÚBLICO, EN EL MARCO DE LA ESTRATEGIA REVITALIZA TU BARRIO, EN LOS POLÍGONOS PRIORIZADOS POR LA SECRETARÍA DISTRITAL DE HÁBITAT." (Grupo 5)."**

Asunto: *Respuesta a su comunicado SDH-1330-2025-0226 del 06/may/2026.* ANÁLISIS DE LA INFORMACIÓN CONTENIDA EN EL COMUNICADO CCH001-SDHT-1269-2025-248 – ENTREGA ACTUALIZADA DE PROPUESTAS DE DISEÑO ARQUITECTÓNICO Y URBANÍSTICO PARA REVISIÓN" CORRESPONDE A – ESQUEMA GENERAL – V1

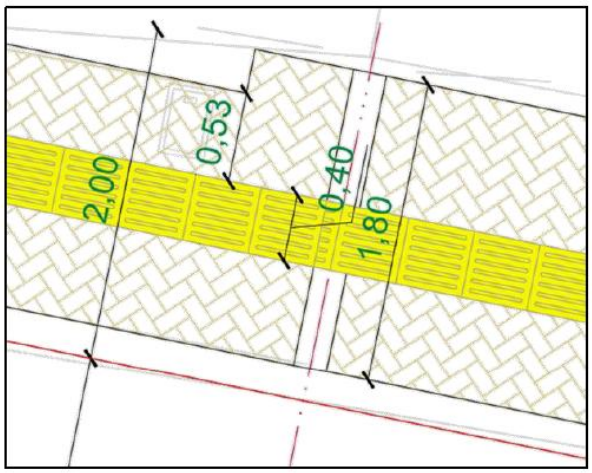
1- La distancia entre paramento y franja podo-táctil no está acorde con el MEP (p. 283 (digital p295).

> Situar la línea podotáctil guía a mínimo 0.90 m de distancia del paramento de edificación o de la línea de antejardín, para favorecer una circulación cómoda.

La propuesta localiza la franja guía a 0.60m del paramento y debe situarse a 0.90cm.

Rta: Se atiende la observación se verifican distancias de losetas podo táctiles con relación a paramentos mínimo 90cm

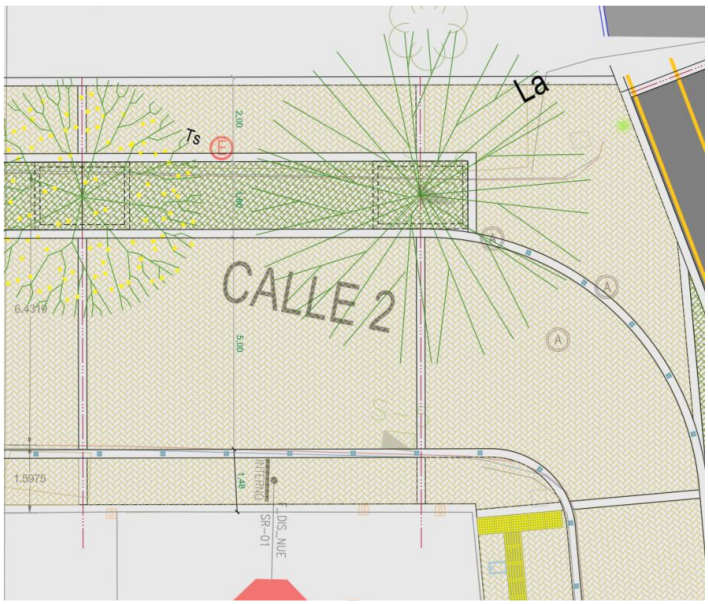
2- La dimensión de las losetas táctiles no es la adecuada de acuerdo con el ancho de la franja peatonal

➔Las medidas deben ser evaluadas respecto al ancho útil de las franjas. En ese orden de ideas, la cota que debe ser considerada excluye los sardineles y bordillos.

Rta: Se atiende la observación se verifican anchos de losetas podo táctiles frente a anchos de franja de circulación. , las cotas incluyen bordillos ya que estos elementos al estar sobre el mismo plano forman parte de la superficie útil de circulación.

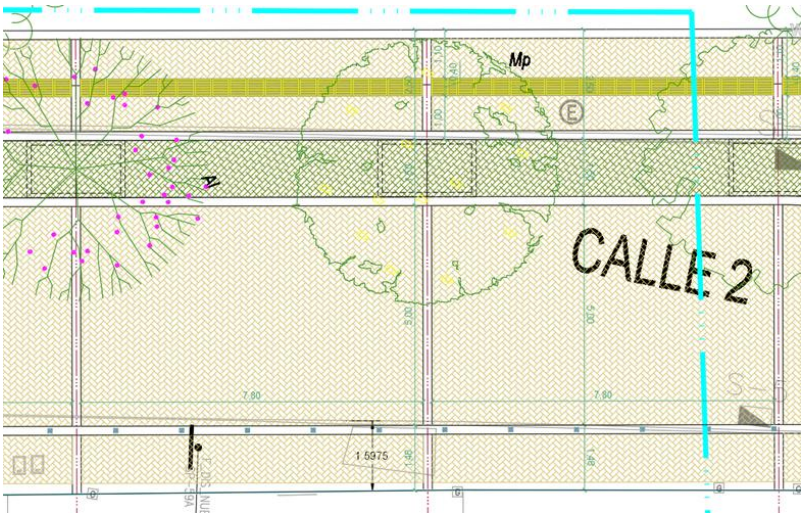
3. La franja táctil se ve interrumpida a lo largo de la calle 2

➔Se subsanaron las observaciones emitidas por la SDHT, Sin embargo, se reiteran las observaciones emitidas por la interventoría referente a las franjas podotáctiles

- Distancia de la franja respecto al paramento
- Continuidad de la franja táctil
- Dimensiones de las piezas usadas de acuerdo con el ancho útil de la franja peatonal

Rta: Se atiende la observación se incorpora loseta podo táctil costado norte calle 2

Rta: Se atienden las observaciones en su conjunto

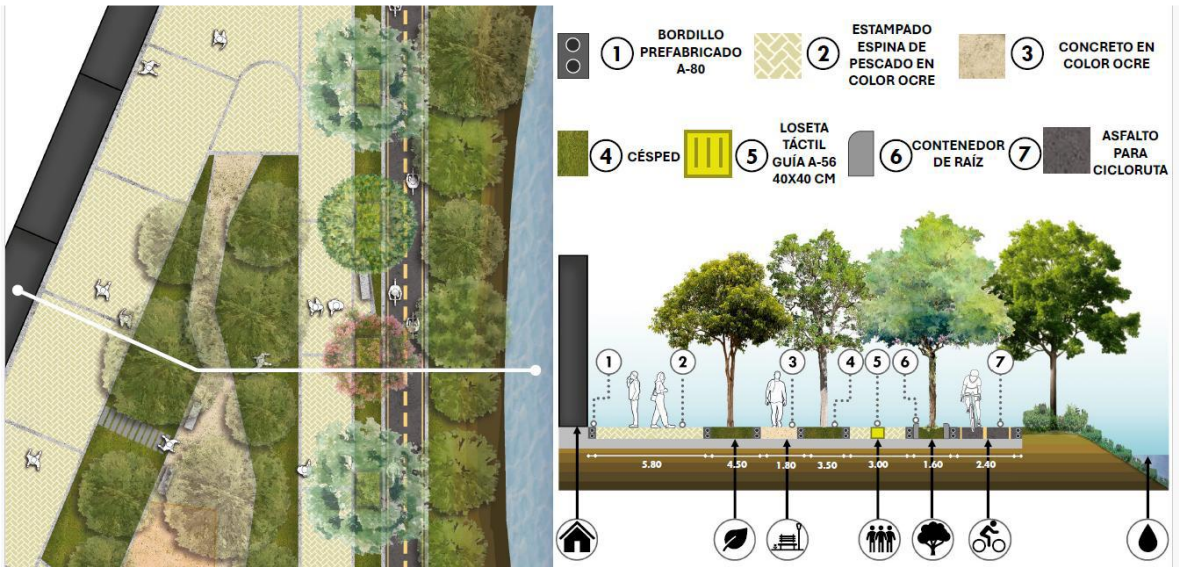
4- Faltan cotas

Solo hay una cota de perfil por subtramo como si el espacio fuera regular y no es el caso. Es necesario acotar los puntos críticos.

- Cambios de anchos disponibles por franja (Calzada, bahías, franjas peatonales.
- Cambio de materialidad
- Radios de giro

Rta: Se atienden las observaciones en su conjunto

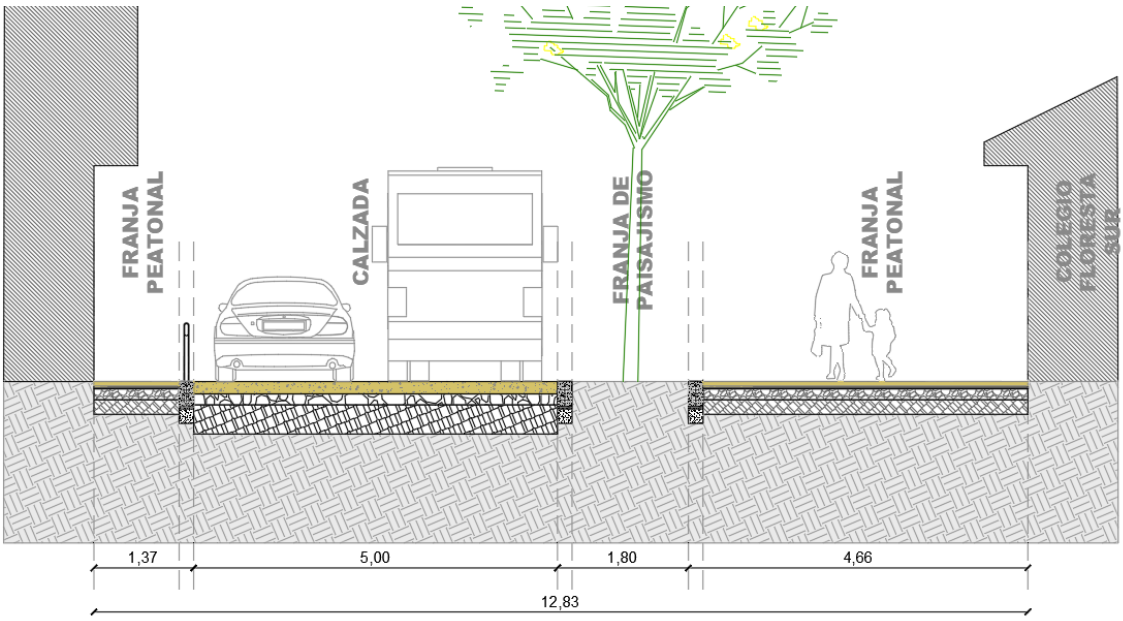
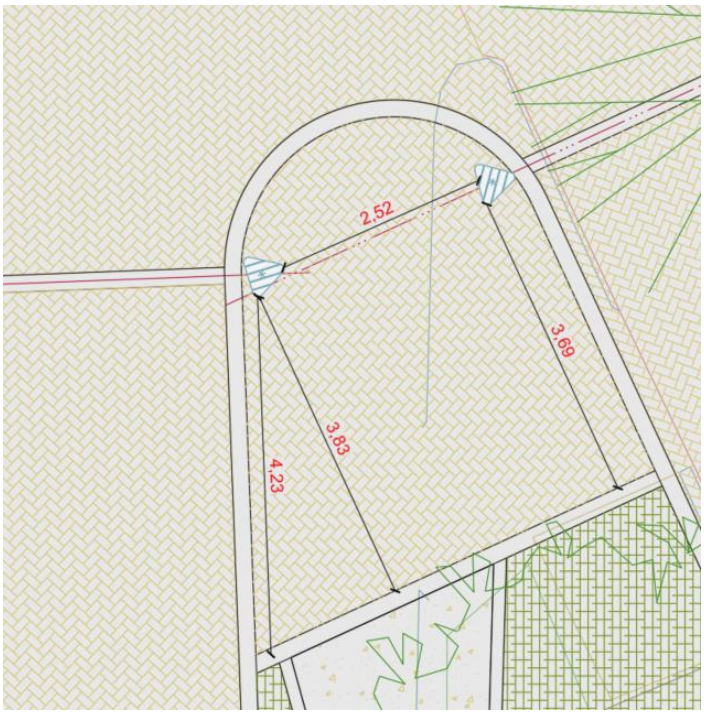
5- las secciones presentadas no corresponden a la última versión en planta

Rta: Se atiende la observación se incorporan secciones actualizadas

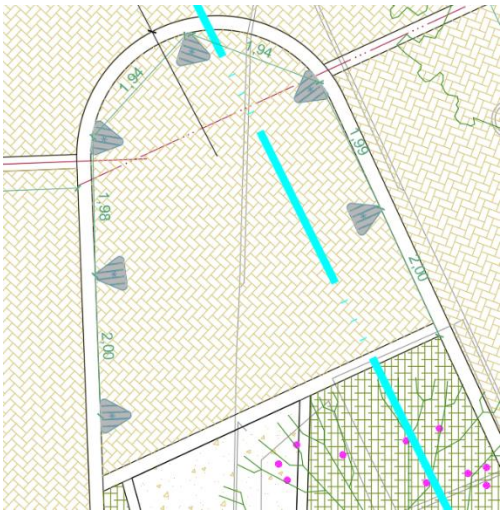
6- el distanciamiento de las bancas bolardos no es adecuada y no brinda seguridad vial al peatón

Rta: Se atiende la observación se verifican distanciamiento de bolardos y mobiliario que cumple función de bolardo

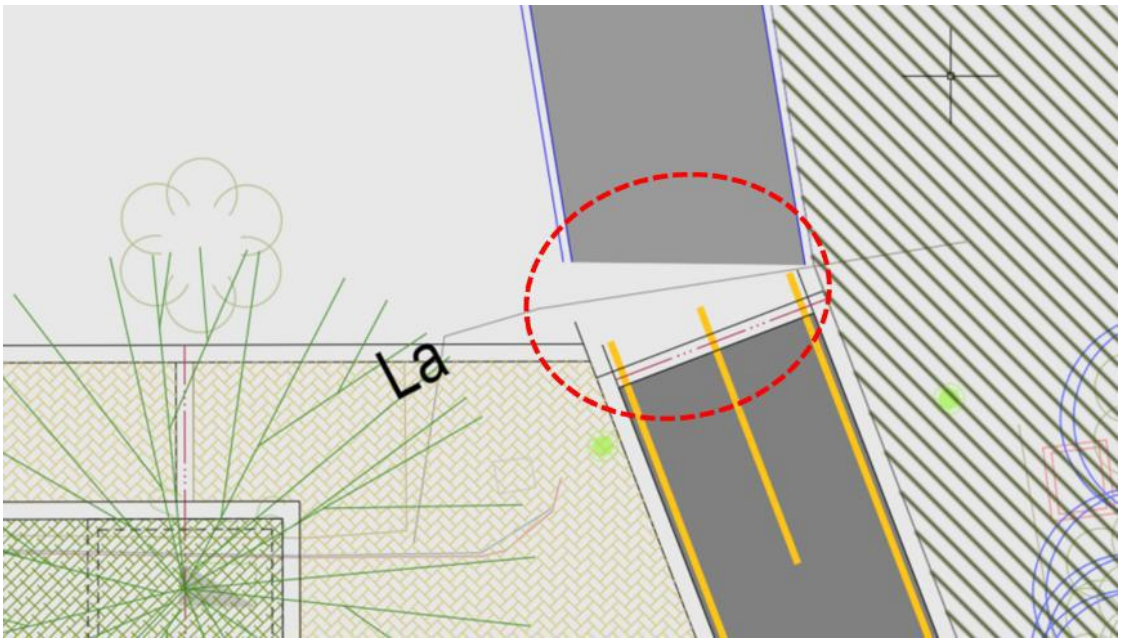
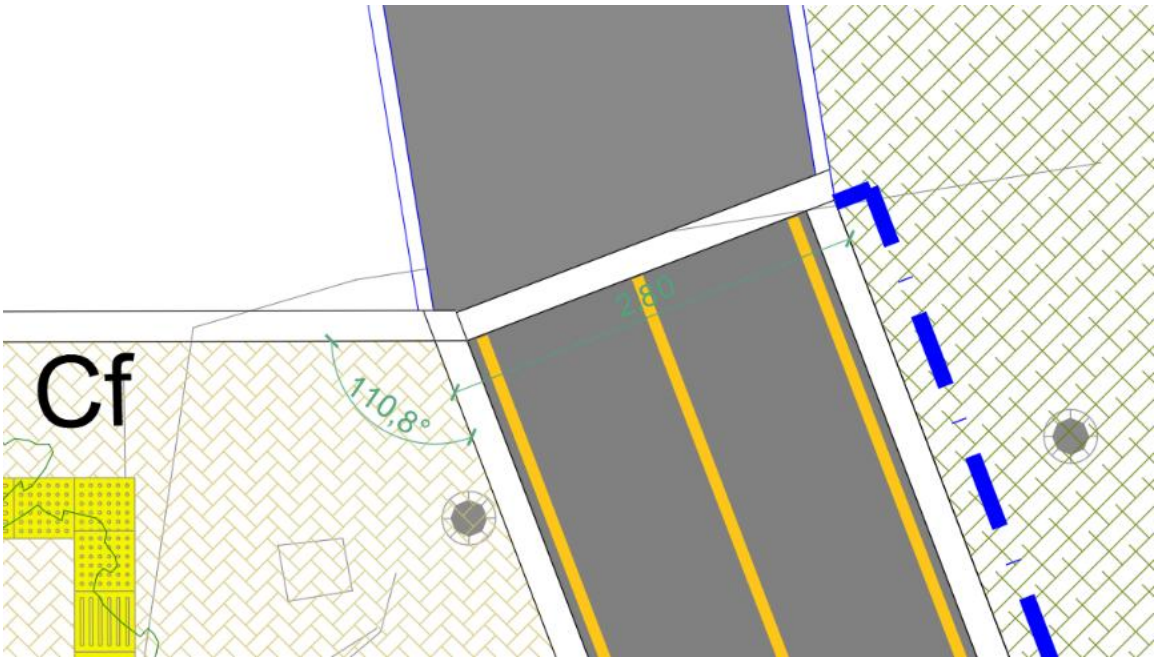
7- No hay empalme con el entorno directo. Excepto lo respectivo con la Troncal de la Av. 68, en general hay vacíos sobre cómo se maneja el empalme con lo existente.

La siguiente imagen presenta un ejemplo de lo mencionado, es Necesario que la propuesta deje muy claro cómo va a ser el manejo de empalme con el espacio existente,

Rta: Se atiende la observación se ajustan empalmes de proyecto con su entorno inmediato

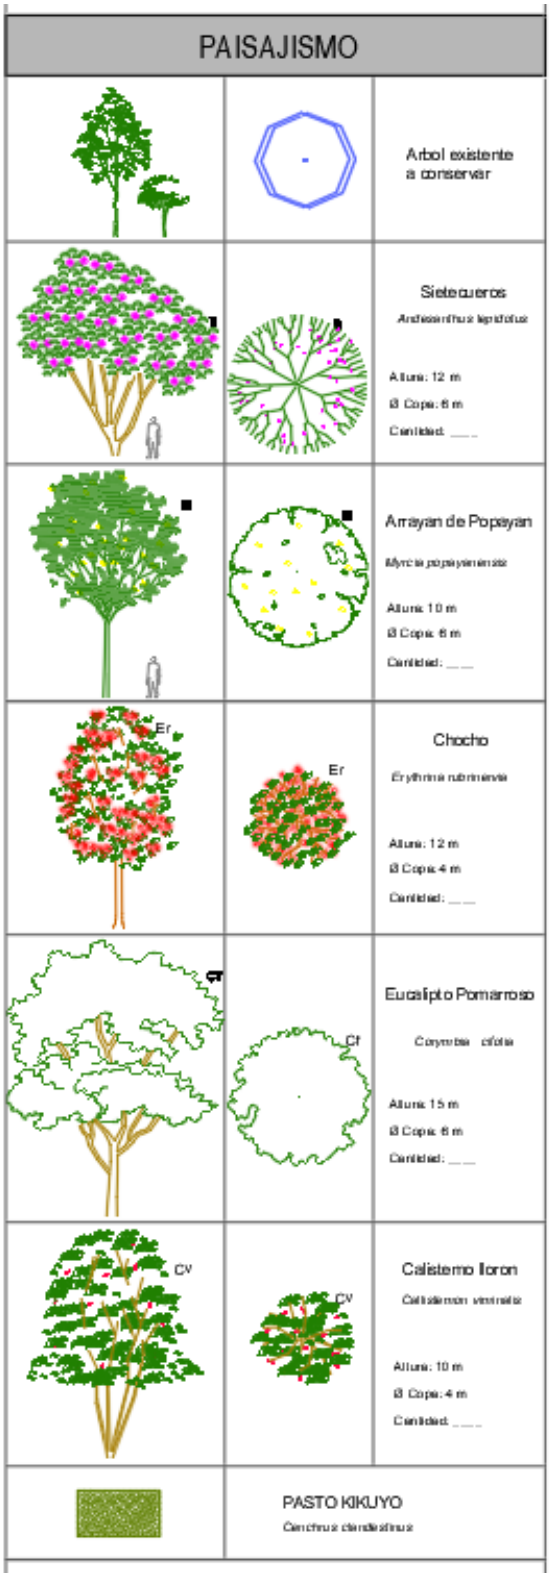
8-Se requiere mayor detalle respecto al paisajismo, qué árboles se están implanto, que coberturas verdes se están sembrando.

Rta Se atiende la observación se incorporan la selección de especies y los criterios de incorporación de paisajismo en los diferentes sectores del proyecto

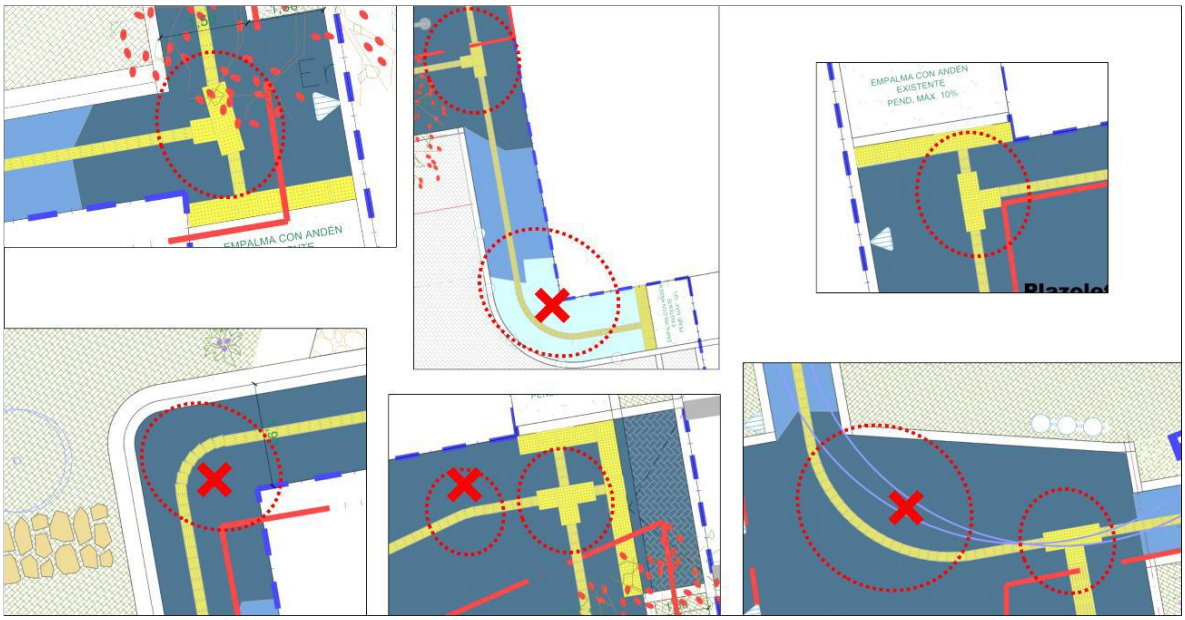
9- Revisar la continuidad de las franjas guías y la disposición de las losetas alertas para que el recorrido plasmado para las personas de discapacidad visual sea el más óptimo y estén acordes con lo estipulado por el MEP

Rta: Se atiende la observación se ajustan las relaciones de losetas podo táctiles según las indicaciones.

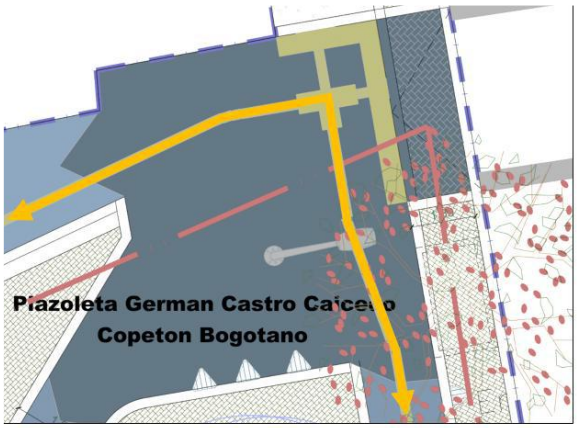
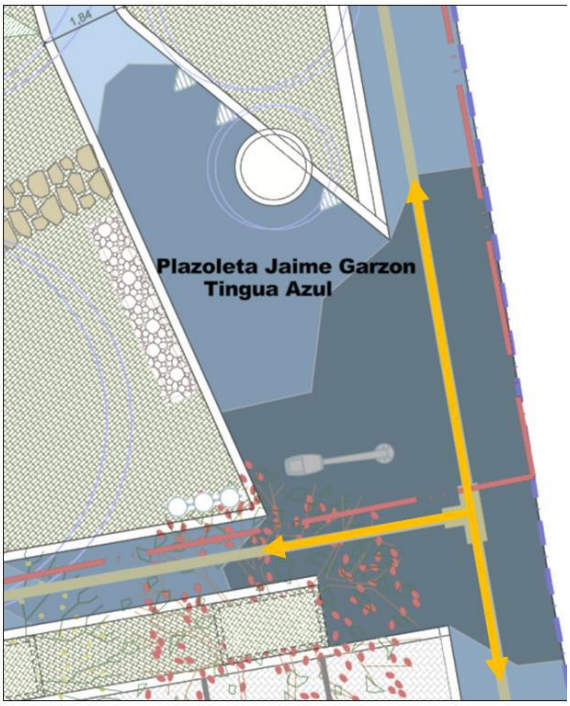
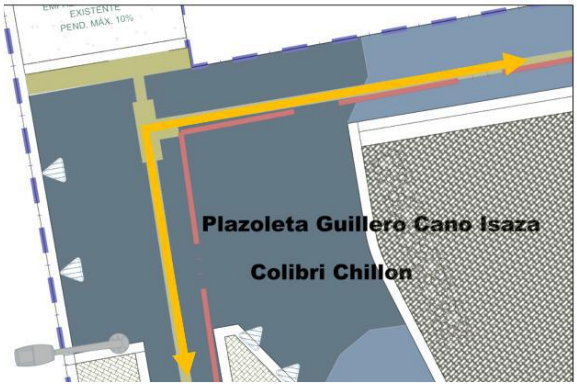
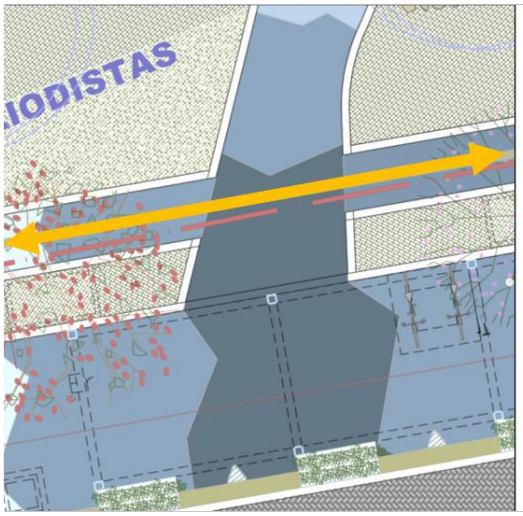
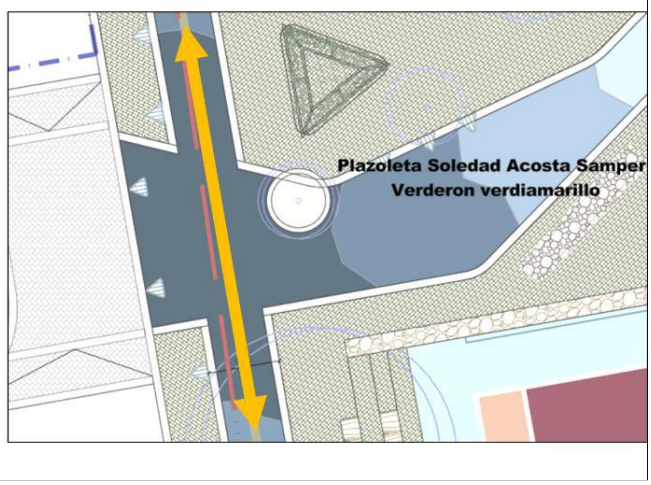
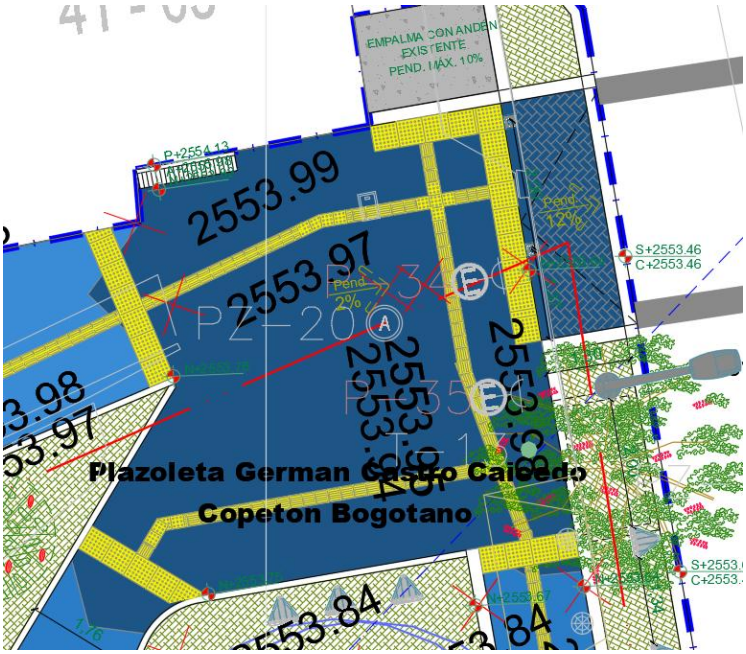
- No hay integración entre el perímetro (andenes) y el parque. Esto es visible en el manejo de las franjas guía. Una persona en condición de discapacidad visual no puede percibir de manera autónoma los puntos de decisorios de acceso al parque porque la franja es circundante.

- No se trata de incluir la línea guía al interior de los senderos del parque, es dar carácter a las plazoletas de acceso. El Peatón en condición de discapacidad visual no percibe que llegó a una plazoleta.

En la siguiente imagen podemos ver que no hay interacción con el parque.

Rta: Se atiende la observación se integran los andenes perimetrales del parque con los senderos del parque a través de losetas podo táctiles, se marca los espacios de plazoleta con losetas alertas.

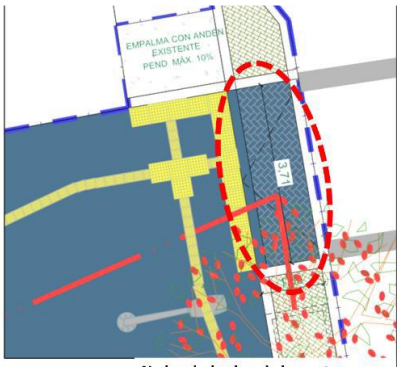
10- El distanciamiento de las bancas bolardos no proporcione seguridad para los peatones teniendo en cuenta que no imposibilita el acceso de actores motorizados.

Rta: se atiende la observación se verifican distancias entre bolardos y mobiliario que cumple función de bolardo

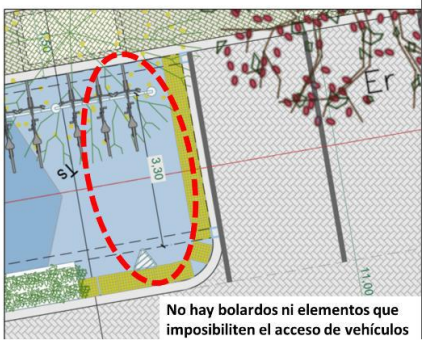
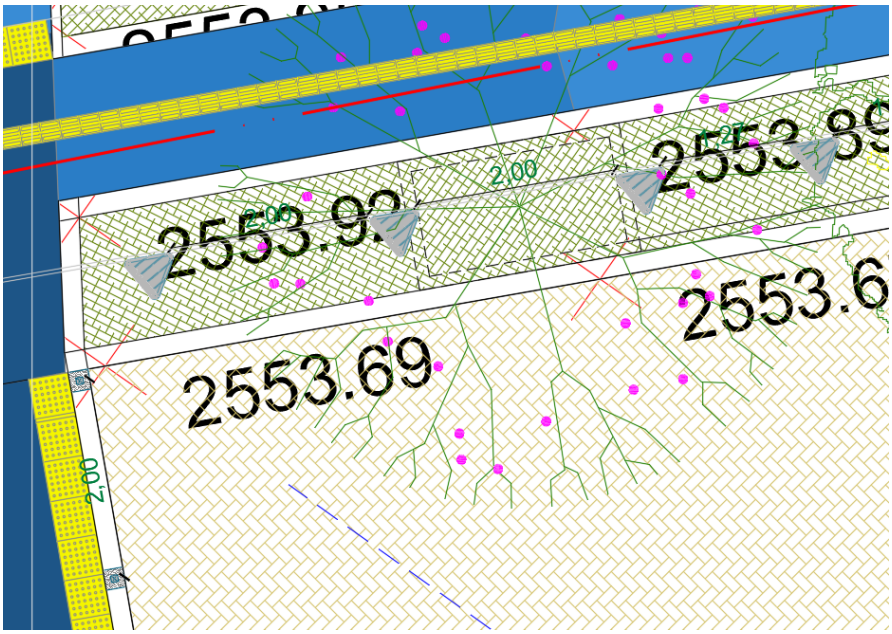
No hay bolardos ni elementos que imposibiliten el acceso de vehículos

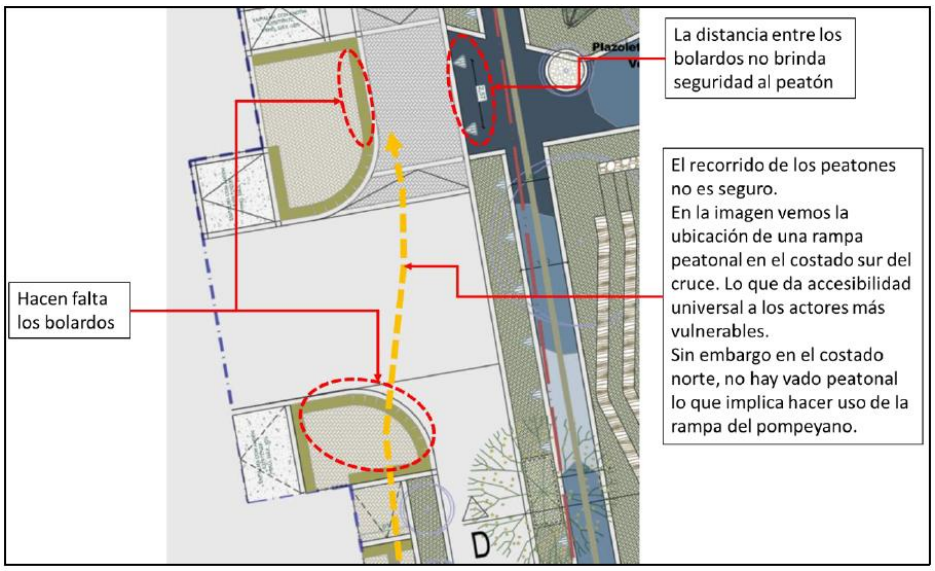
11- En la siguiente imagen se puede observar que hay una falencia en el recorrido establecido para peatones. Principalmente para los peatones en condición de discapacidad o dificultad motriz.

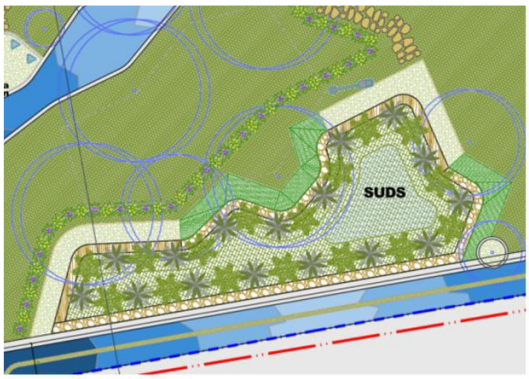
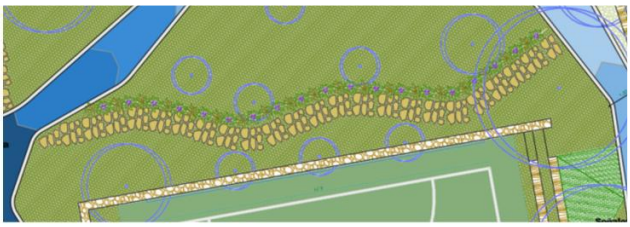
12- En los diferentes comités, mesas de trabajo y talleres llevados a cabo ha sido recurrente la solicitud de que en las zonas de biorretención la propuesta paisajística adquiera contundencia y protagonismo. Que no se vea como un “offset” del urbanismo y que se justifique por si sola.

Dar contundencia a la propuesta conlleva a que no sea debatible o modificable en la siguiente etapa.

Esta solicitud no se ha trabajado. Y al no recibir una memoria de diseño la propuesta paisajística sigue sin estar justificada y defendida.

Es importante que en el avance del diseño se tenga un diseño a detalle, clarificando cuales son las especies que se piensan sembrar, y cuáles son los fundamentos para su ubicación.

Rta: Se atiende la observación se definen las especies para jardín comunitario en escalonamiento por alturas hacia la zona de permanencia, especies que aportan color y favorecen la presencia de aves como colibrí e insectos polinizadores.

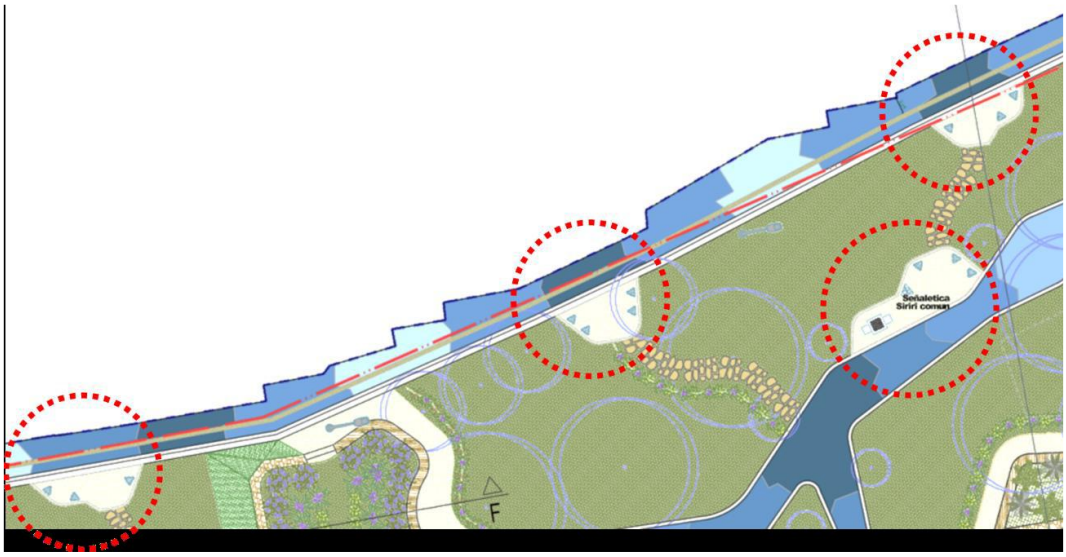
13- Los espacios de permanencia que dan frente a los predios del norte tampoco son justificados. Y carecen de carácter.

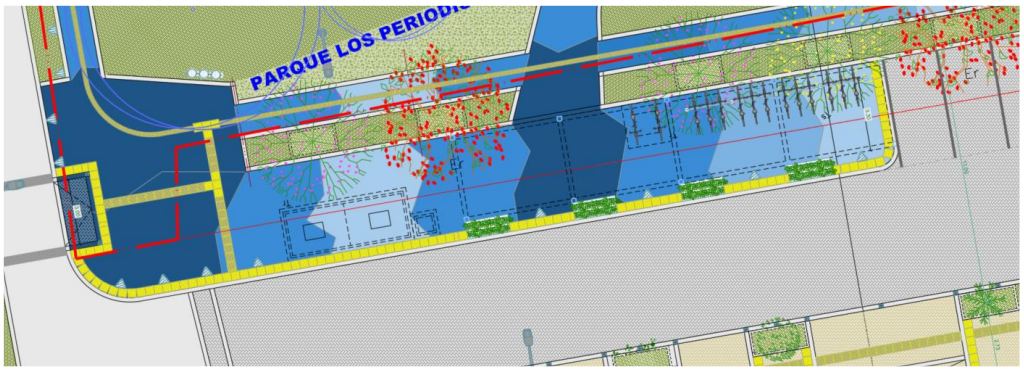
14- El área recuperada de la bahía carecen de carácter y al estar al mismo nivel que la vía dado que es un espacio pacificado, hay riesgo de reocupación por parte del vehículo.

Rta: Se atiende la observación, El uso de parqueadero para bahía se mantiene en la mayor parte de su área teniendo en cuenta lo expresado en el oficio 202622401728621 emitido por secretaria Distrital de Movilidad en la página 33 y 34 indica que dicha bahía de parqueo está habilitada para este fin, por lo cual el diseño de urbanismo no puede ir en contra de esta definición. Se adjunta oficio SDM

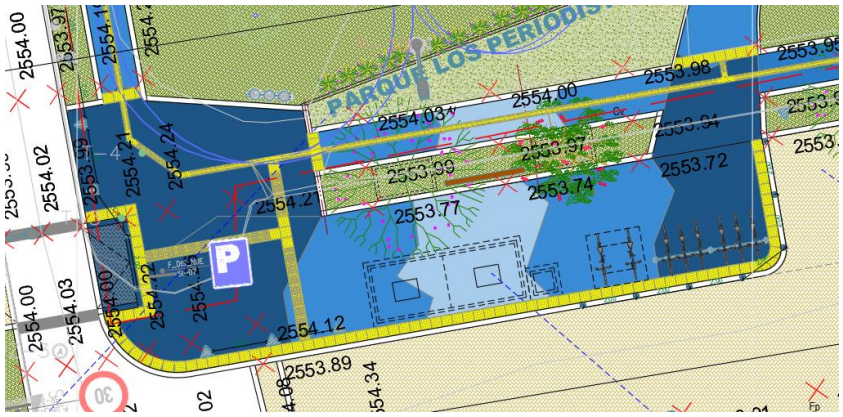
El tratamiento de piso del área destinada a ciclo parqueaderos y contenedores soterrados se maneja de igual manera a los senderos del parque con el fin de dar unidad con este espacio. Se ubican bolardos y mobiliario con el fin de evitar el parqueo de vehículos. Este espacio comunica con la plazoleta central y permite el parqueo de bicicletas.
