N°003 ACTA DE VISITA TECNICA PROYECTO ALCANTARILALDO PLUVIAL SAN ANTONIO DE GETUCHA, MUNICIPIO DE MILAN		
A	**DEPENDENCIA**	Plan Departamental de Agua - Caquetá
B	**NOMBRE DEL CONTRATISTA**	CARLOS DARIO CANO
C	**OBJETO**	Acta de visita técnica de seguimiento a la ejecución del proyecto: "REALIZAR LA INTERVENTORÍA INTEGRAL, LA CUAL EFECTUARÁ EL SEGUIMIENTO DE LOS ASPECTOS CONTRACTUALES, TÉCNICOS, ADMINISTRATIVOS, FINANCIEROS, SOCIALES Y AMBIENTALES AL CONTRATO DE OBRA CUYO OBJETO ES: ADECUACIÓN Y CANALIZACIÓN DE AGUAS LLUVIAS EN LA CALLE 4, ENTRE CRA 2 A LA CRA 6, DEL CASCO URBANO DE LA INSPECCIÓN DE SAN ANTONIO DE GETUCHA, MUNICIPIO DE MILÁN, DEPARTAMENTO DEL CAQUETÁ."
D	**LUGAR, FECHA**	LUGAR DE VISITA: Inspección de San Antonio de Getucha, Milan, Caquetá FECHA DE VISITA: 31 de octubre de 2025
E	**PARTICIPANTES**	Ana Sofia Santofimio - Apoyo componente Técnico PDA Caquetá Leidy Tatiana Jara – Apoyo componente Social PDA Caquetá Lina Marcela Ortiz – Apoyo componente Ambiental PDA Caquetá Fernando – Apoyo a contratista de obra

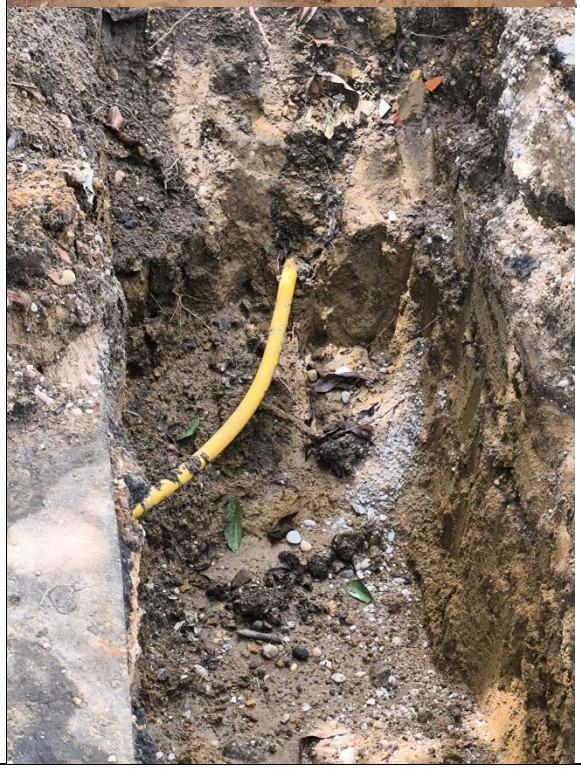
Desde el componente ambiental, se realizó seguimiento al manejo de residuos sólidos en el frente de obra. Se identificó la existencia de un punto ecológico debidamente implementado en el único frente activo, el cual se encuentra identificado y destinado a la segregación en la fuente y almacenamiento temporal de residuos. No obstante, se observó la acumulación de material sobrante (escombros y desechos de obra) en una sección de la zona de intervención, fuera del área designada para tal fin. Al respecto, se recomienda realizar de manera inmediata la disposición adecuada de dicho material en el punto de acopio autorizado, conforme a lo establecido en el Plan de Manejo Ambiental (PMA).
