INFORME DE VISITA DE MANTENIMIENTO EN LA LOCALIDAD COMUNIDAD DE CHETE (TIMBIQUÍ - CAUCA)

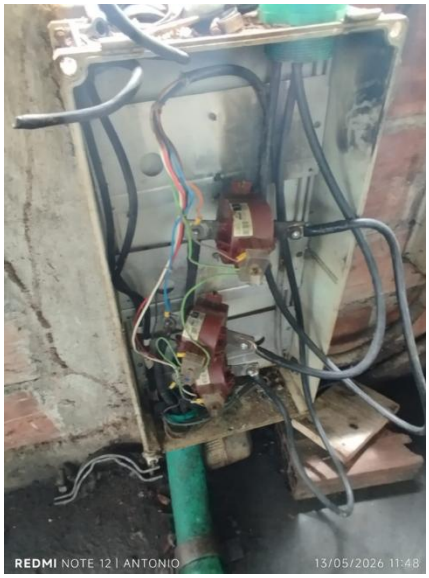
Imagen No 5 Gabinete de TC´s

En la localidad se encuentran instalados 3 transformadores de medida de corriente en baja tensión a continuación relacionamos las características y placas de los transformadores de medida

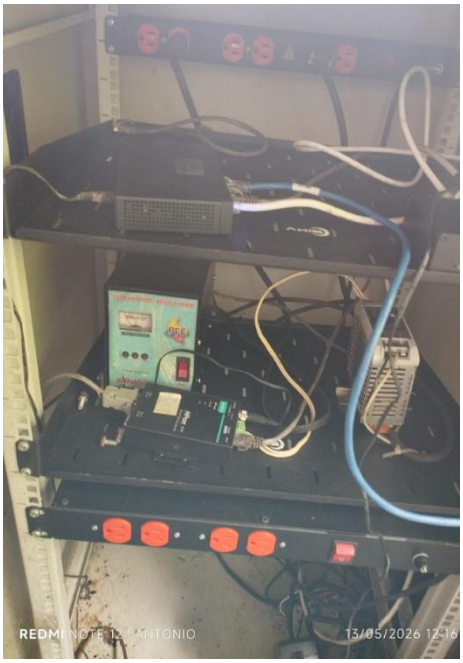
Imagen # 6 Rack de comunicaciones

Se encontró el rack de comunicaciones apagado y con todos sus elementos al interior, se verifico el estado físico de los componentes y todos están en buen estado

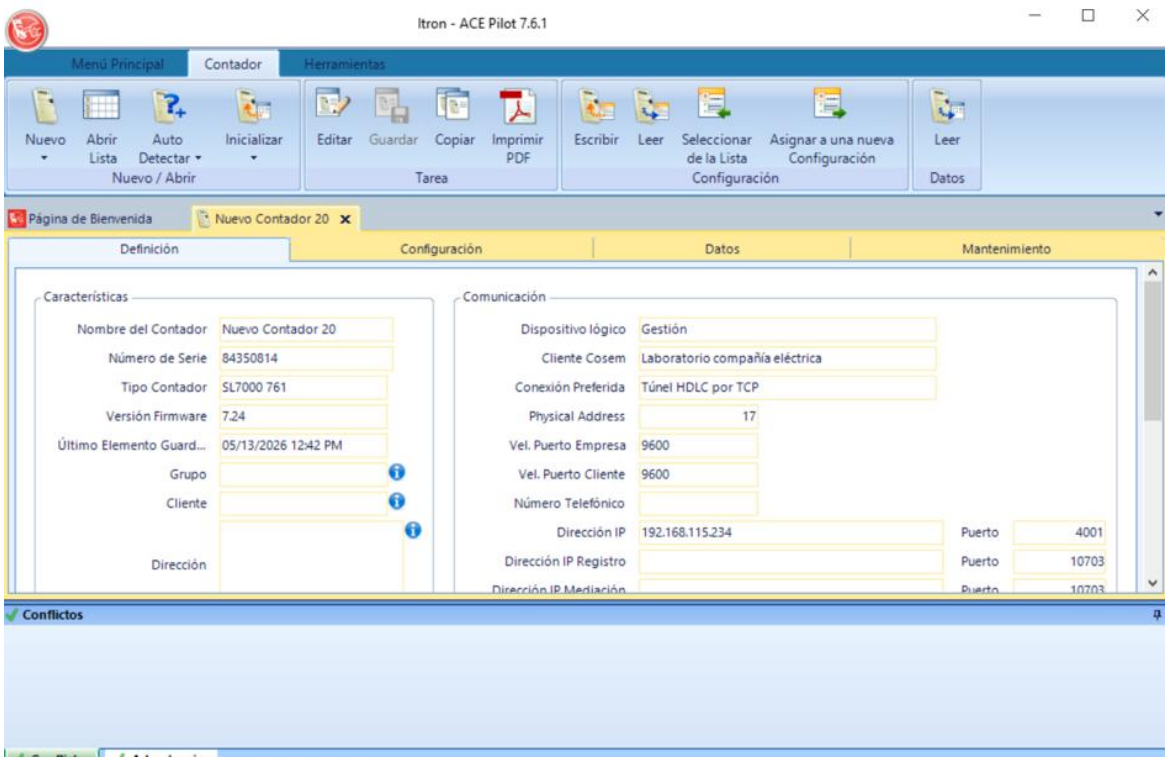
Imagen # 7 Rack de comunicaciones

Se realizaron pruebas de descarga local de datos con el software propietario del medidor ACE PILOT desde el conversor TCP-IP con resultados exitosos. a continuación, presentamos las imágenes de la prueba realizada

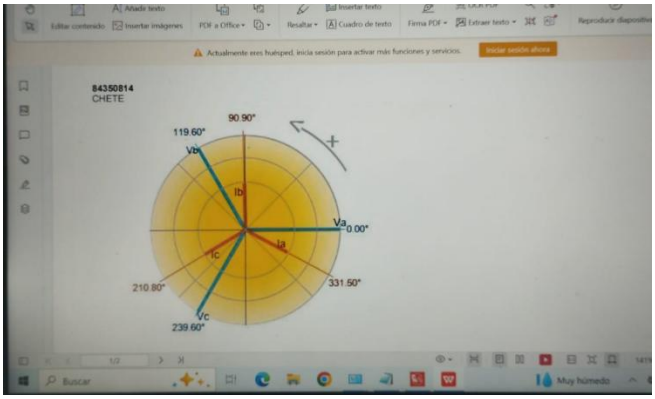
Imagen # 8 Rack de comunicaciones

Presentamos el diagrama fasorial obtenido del medidor 84350814

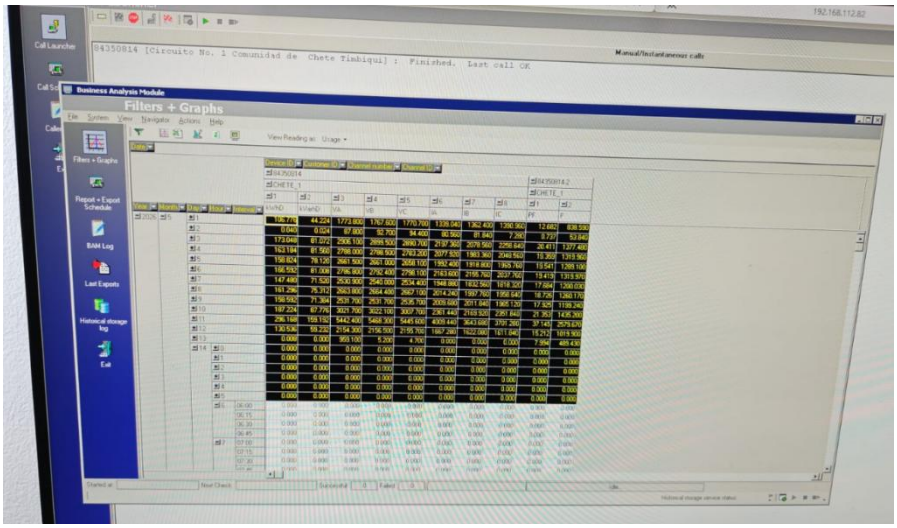
Imagen # 9 Rack de comunicaciones

Se realizo descarga de información de forma remota desde el CNM Bogotá
