INFORME DE VISITA DE MANTENIMIENTO EN LA LOCALIDAD DE CHANO (CHOCO)

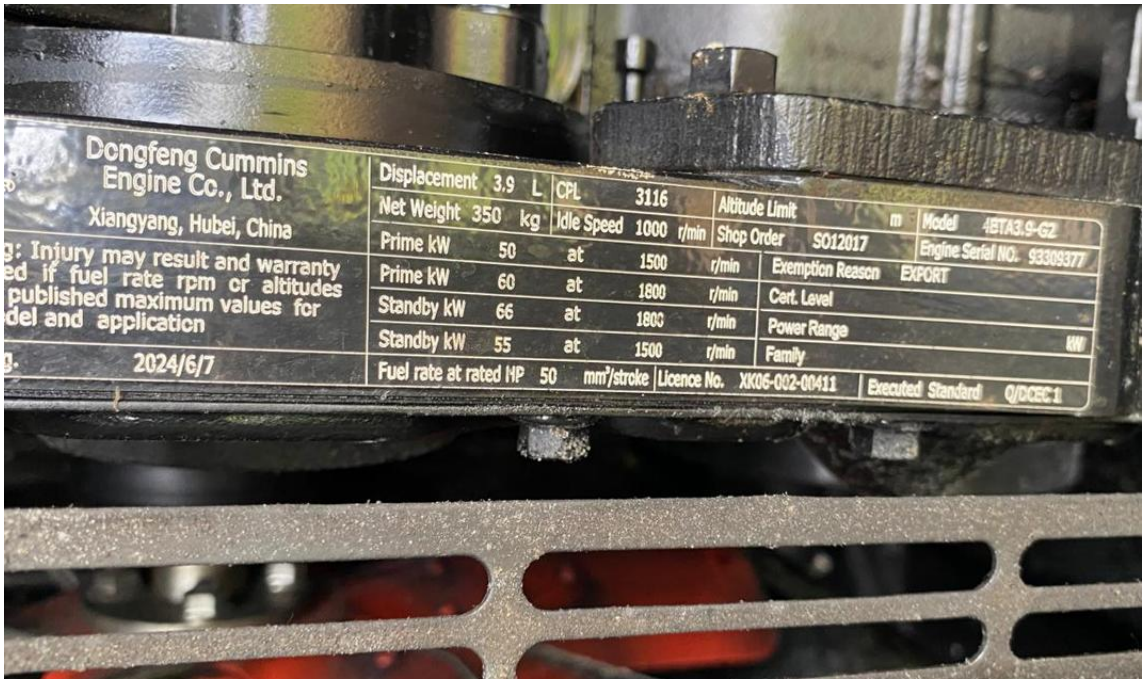
En la planta de generación se encuentra instalado un generador que se encuentra dañado desde hace aproximadamente un mes debido a una falla en la bomba de inyección.

MARCA	MODELO	SERIE	CAPACIDAD	ESTADO
Cummins	8BTA3.9-GZ	93309377	60 kW	NO OPERATIVO

Imagen No 2 placa de características del generador

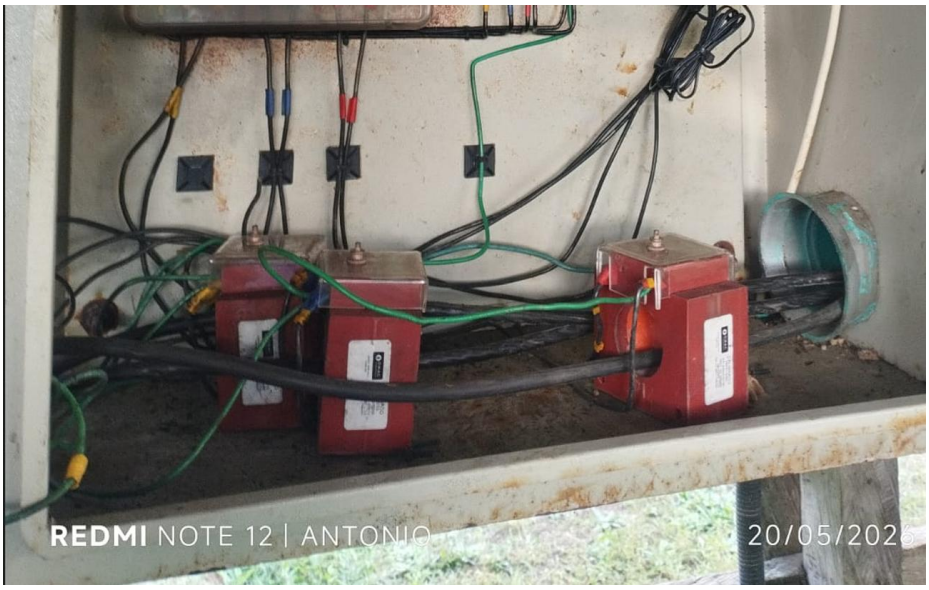
En la central de generación se encuentra un sistema de medida en baja tensión. Con transformadores de medida. Tipo ventana con relación de transformación 200 / 5

Imagen No 3 Transformadores de corriente

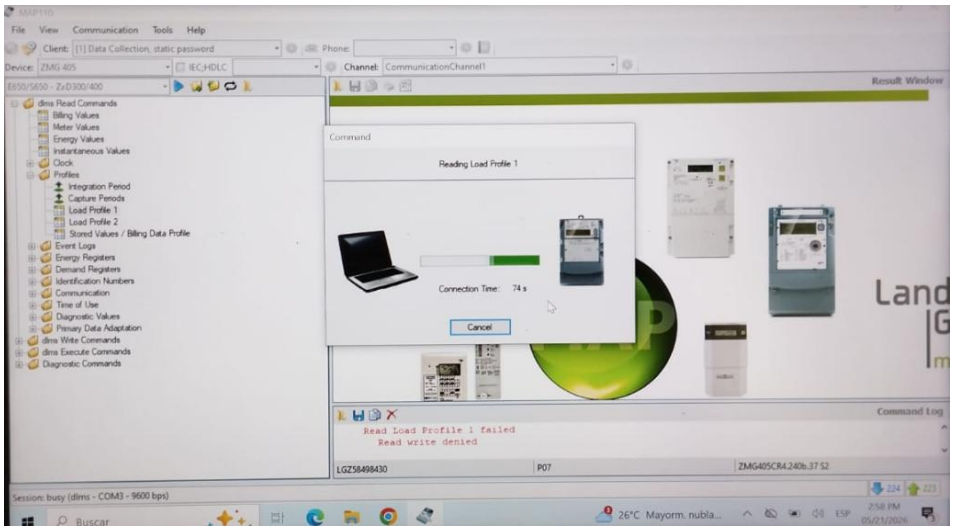
De esta forma se realizo la descarga de la información en memoria del perfil de carga en el medidor, esta información se envía al CNM para su procesamiento

Imagen No 8 Descarga local de datos

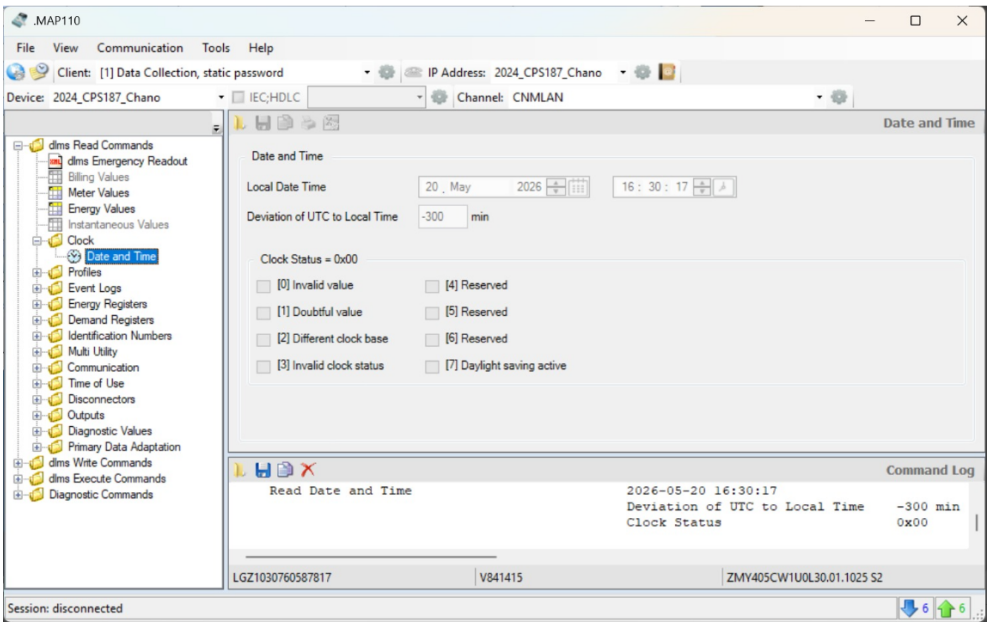
Una vez terminado el mantenimiento se realizaron pruebas de descarga remota desde el CNM Bogotá con resultados exitosos

Imagen No 9 Prueba de comunicación remota
