Consejo Superior de la Judicatura
Dirección Seccional de Administración Judicial - Armenia - Quindío
NIT. 800.165.939-0

La suscrita supervisora del contrato de contrato de obra No. OBRA 004 DE 2025, que tiene como objeto: **"CONTRATAR EN NOMBRE DE LA NACIÓN – CONSEJO SUPERIOR DE LA JUDICATURA DIRECCIÓN SECCIONAL DE ADMINISTRACIÓN JUDICIAL DE ARMENIA, QUINDÍO, LA OBRA PÚBLICA PARA LA "ADECUACIÓN Y MEJORAMIENTO DEL ESPACIO FÍSICO DEL AUDITORIO "ENRIQUE LÓPEZ DE LA PAVA" UBICADO EN EL SÓTANO UNO DEL PALACIO DE JUSTICIA "FABIO CALDERÓN BOTERO" DE ARMENIA - QUINDÍO Y ZONAS CONEXAS."**

Que se recibió a entera satisfacción por parte de **CONSORCIO INFRAESTRUCTURA URBANA**, identificado con Nit. 901.868.330-1, los productos relacionados en la factura No. **FE35,** correspondiente al corte de obra No. 2 (Periodo diciembre 2025 – febrero 2026) del mantenimiento, mejoramiento y adecuación de espacios físicos del Palacio de Justicia "Fabio Calderón Botero" de Armenia, Quindío, establecido en el contrato de obra No. Obra - 04 de 2025, ejecutado de la siguiente manera:

PAGO 2 – DICIEMBRE 2025 - FEBRERO 2026			
UNIDAD EJECUTORA	**FACTURA**	**COMPROMISO**	**VALOR A PAGAR**
27-01-02-019	FE35	162

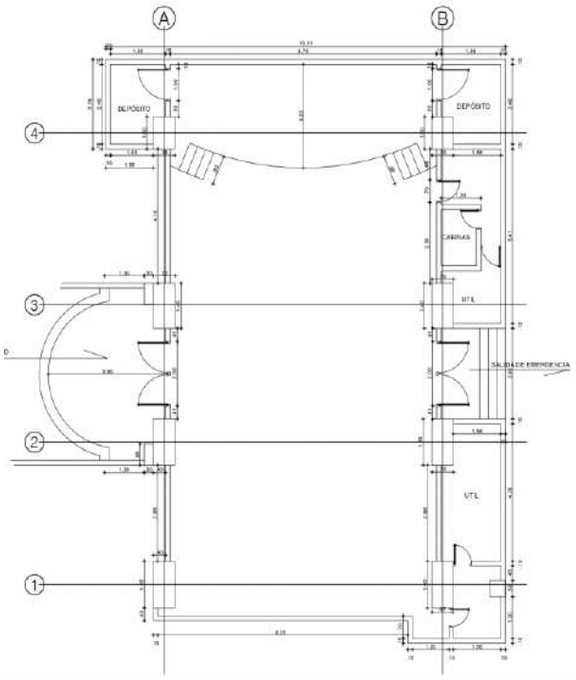
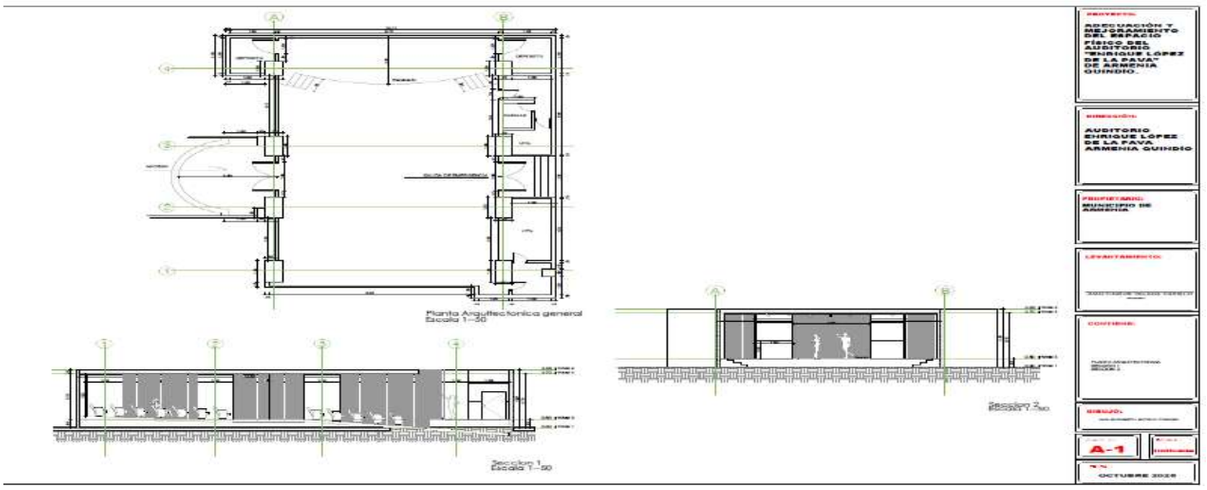
1	DIÁGNOSTICO TÉCNICO INICIAL		
ITEM	DESCRIPCIÓN	UNIDAD	CANTIDAD EJECUTADA
1.1	Levantamiento Arquitectónico y Estructural (Área Aproximada 150 mt2)	GL	1,00

Se realizó el levantamiento arquitectónico y estructural del área objeto de intervención, mediante la verificación en sitio de las condiciones físicas del auditorio, la toma de medidas, revisión de elementos constructivos existentes e identificación de las características arquitectónicas y estructurales necesarias para la planificación de las actividades de obra. Esta actividad permitió validar las condiciones reales del espacio frente a la información disponible y establecer los lineamientos para la ejecución de las intervenciones previstas en el contrato.

Como resultado de este levantamiento, se identificaron las condiciones existentes del auditorio, incluyendo la distribución de los espacios, elementos estructurales, instalaciones visibles y demás componentes que incidían en el desarrollo de la obra. La información obtenida sirvió como base para la programación de las actividades constructivas, la definición de los procedimientos de intervención y la elaboración de los ajustes requeridos durante la ejecución del proyecto, conforme a las especificaciones técnicas establecidas por la Entidad.

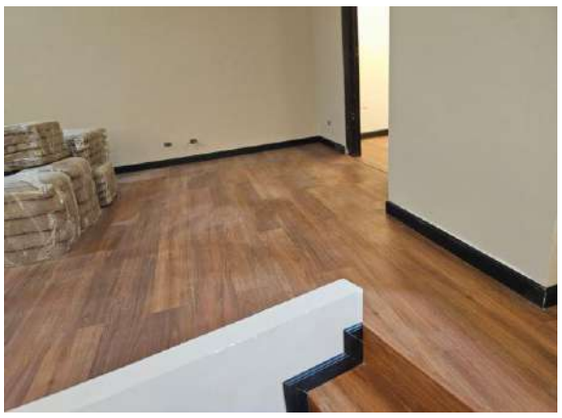
Se realizó el suministro e instalación de piso laminado SPC tipo madera antideslizante en las cabinas de sonido y sala de control del auditorio, efectuando previamente la limpieza, nivelación y preparación de la superficie de apoyo para garantizar las condiciones adecuadas de instalación. La actividad comprendió el suministro de las láminas de piso, base de amortiguación, accesorios de remate y demás elementos requeridos, asegurando su correcta alineación, nivelación y ajuste conforme a las especificaciones técnicas del proyecto.

Posteriormente, se ejecutó la instalación del revestimiento mediante sistema de ensamble tipo clic, respetando las juntas de dilatación y realizando los cortes y ajustes necesarios para adaptarse a la geometría de los espacios intervenidos. Finalmente, se efectuó la limpieza de las áreas de trabajo y el retiro de los residuos generados durante la actividad, garantizando una adecuada terminación estética y funcional del piso instalado, conforme a las especificaciones técnicas del contrato.

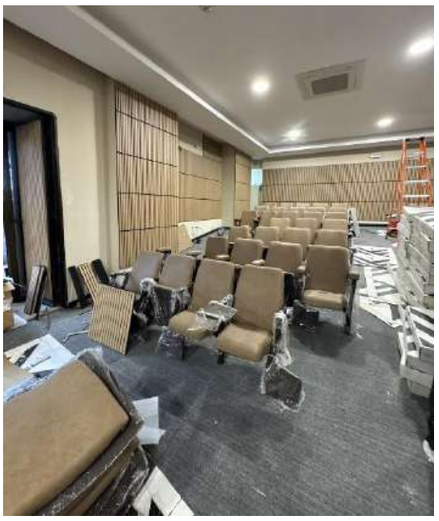
Se realizó el suministro e instalación de paneles acústicos fonoabsorbentes de madera maciza con respaldo ranurado en los muros y cielos rasos del auditorio, conforme a los diseños arquitectónicos y acústicos del proyecto. La actividad comprendió el replanteo de las áreas de instalación, el montaje de la estructura de soporte metálica y la instalación de los paneles, garantizando su correcta alineación, nivelación, modulación y fijación de acuerdo con las especificaciones técnicas del fabricante y del contrato.

Posteriormente, se ejecutaron los ajustes, cortes, remates y sellos necesarios para asegurar la continuidad del sistema y una adecuada integración con los demás elementos arquitectónicos del auditorio. Finalmente, se verificó la estabilidad y correcta instalación de los paneles, efectuando la limpieza de las áreas intervenidas y el retiro de los residuos generados durante la actividad, garantizando el cumplimiento de las especificaciones técnicas y de los requerimientos de acondicionamiento acústico del proyecto.

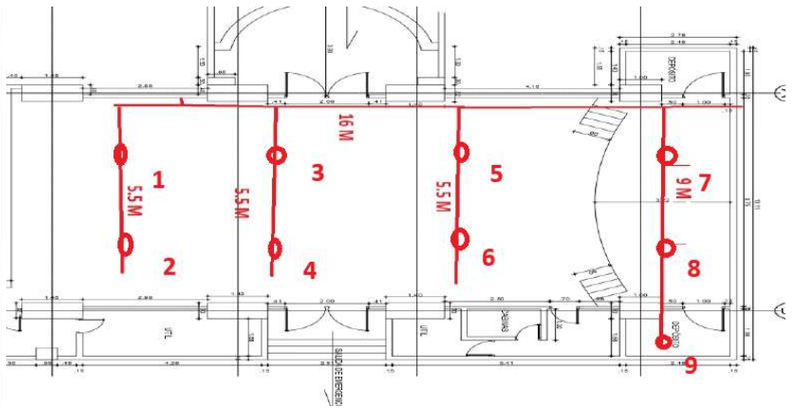
Se realizó la reinstalación, ajuste y puesta en funcionamiento de los rociadores existentes de la red contra incendios en las áreas intervenidas del auditorio, una vez culminadas las actividades de adecuación arquitectónica y cielos rasos. La actividad comprendió la inspección del estado de los dispositivos, su limpieza, reinstalación, nivelación y conexión a la red existente, empleando los accesorios y materiales necesarios para garantizar la hermeticidad y correcto funcionamiento del sistema.

Posteriormente, se efectuaron las pruebas de funcionamiento y verificación de cada uno de los rociadores reinstalados, comprobando su adecuada ubicación, estabilidad y correcta integración con la red contra incendios existente. Finalmente, se realizaron los ajustes requeridos, la limpieza del área intervenida y el retiro de los residuos generados durante la ejecución de la actividad, garantizando el cumplimiento de las especificaciones técnicas del contrato y de la normatividad aplicable en materia de protección contra incendios.

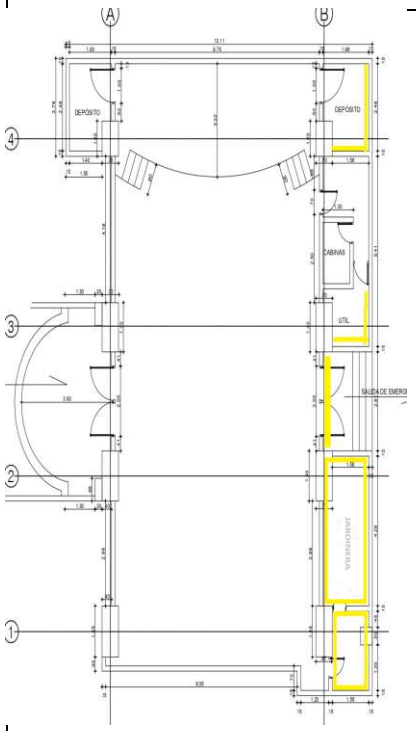
Identificación de patologías (humedades, fisuras, deterioros). (Área Aproximada 150 mt2)	ITEM	Unidad: GL	Cantidad Total: 1

Se realizó la inspección técnica del área objeto de intervención con el fin de identificar las patologías presentes en los diferentes elementos constructivos del auditorio, incluyendo humedades, fisuras, deterioros superficiales y demás condiciones que pudieran afectar la ejecución de las obras de adecuación. Esta actividad permitió establecer el estado inicial de la infraestructura y definir las intervenciones requeridas conforme a las especificaciones técnicas del contrato.

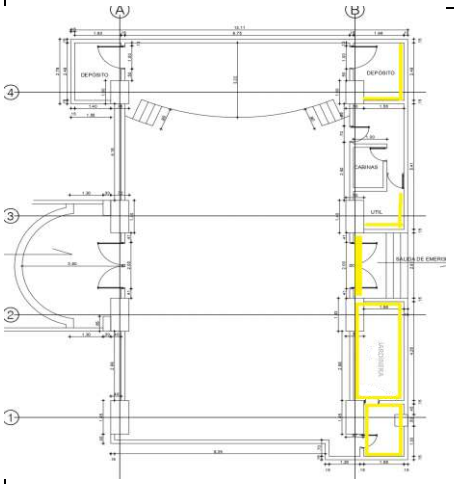
Croquis y Record Fotográfico	Descripción	Dimensiones			altura	Cantidad
		Largo	Ancho	Espesor		
	JARDINERA EXTERIOR	6,00	1,8			10,80
	CANAL SALIDA EMERGENCIA	1,50	0,9			1,35

Tratamiento de humedades mediante aplicación de productos epóxicos o hidrorrepelentes en muros y superficies del auditorio. La actividad incluye, inspección y diagnóstico previo de la zona afectada; limpieza mecánica de la superficie, retiro de hongos, moho, eflorescencias, polvo o residuos; resane de fisuras menores o imperfecciones con mortero epóxico o mortero cementicio especial, si es necesario; aplicación de imprimante o sellador base; aplicación de dos (2) manos de producto impermeabilizante epóxico bicomponente o hidrorrepelente base siloxano/silano, según corresponda; protección de áreas no intervenidas. (Incluye trasiego, recolección de todos los residuos generados durante la actividad, retiro del inmueble y disposicion final en botadero certificado).	**ITEM ; 3,3**	**Unidad: m2**	**Cantidad Total: 12,15**

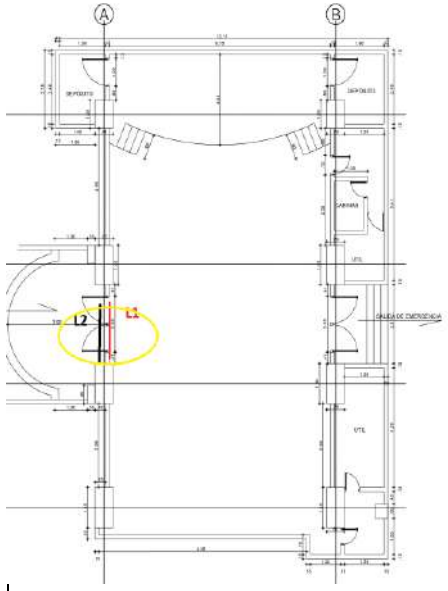
Croquis y Record Fotográfico	Descripción	Dimensiones			altura	Cantidad
		Largo	Ancho	Espesor		
	PUERTA LADO 1		4,1		2,94	12,05
	PUERTA LADO 2		4,1		2,94	12,05
	DINTEL CURVO (segmento circulo r=2,05 y h=0,90m)		2,05		0,90	1,85

Mantenimiento, modernización estética y revestimiento en listones de madera tipo puerta oculta sobre puerta de acceso existente. La actividad incluye Inspección técnica de la puerta de acceso existente para verificar estado estructural, bisagras, cerraduras y marcos; realización de ajustes o reparaciones menores en la estructura de madera (Refuerzo o cambio de tornillería si es necesario); retiro de acabados superficiales deteriorados (pintura, paño, vinilo, etc.); preparación de superficie mediante lijado, limpieza y sellado; suministro e instalación de revestimiento en listones de madera tipo caoba o similar (tono a definir), con acabado mate, de alta resistencia, dispuestos en sentido vertical;	**ITEM ; 3,6**	**Unidad:** **M2**	**Cantidad Total: 25,95**

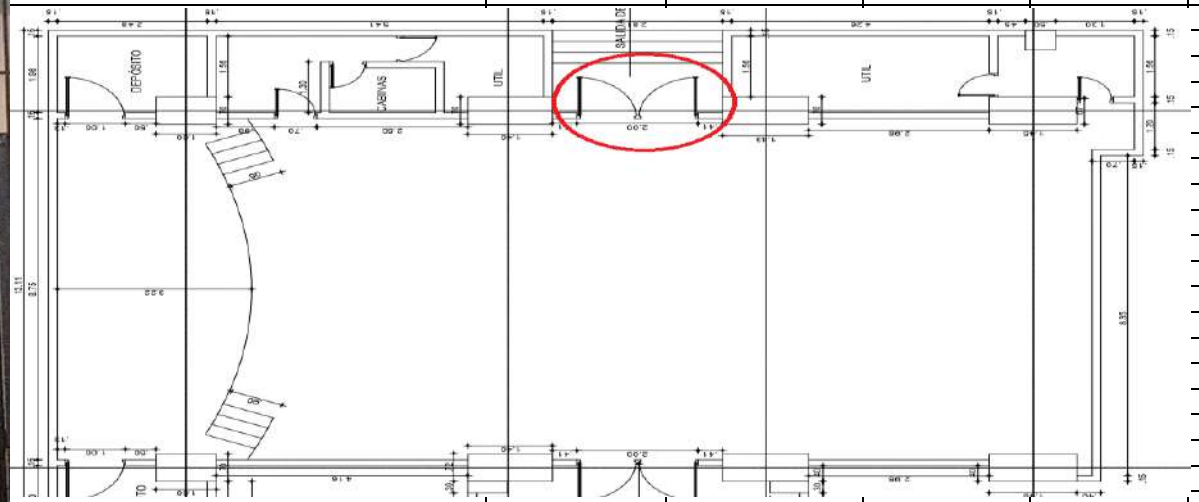
Croquis y Record Fotográfico	Descripción	Dimensiones			altura	Cantidad
		Largo	Ancho	Espesor		
	PUERTA EMERGENCIA					1,00

Mantenimiento y adecuación de puerta de emergencia existente con refuerzo acústico y de sellado. La actividad incluye el retiro del paño actual; inspección técnica de estructura, cerraduras, bisagras y dispositivos antipánico; reparación o refuerzo estructural; suministro e instalación de burletes perimetrales en goma o silicona para aislamiento acústico; suministro e instalación de barrido inferior tipo automático o fijo; suministro e instalación de nuevo paño con acabado en madera RH o metálico resistente a tránsito y humedad; ajuste, nivelación y pruebas de apertura, cierre y sellado acústico. (Incluye trasiego, recolección de todos los residuos generados durante la actividad, retiro del inmueble y	**ITEM ; 6,6**	**Unidad:** **UND**	**Cantidad Total: 1**

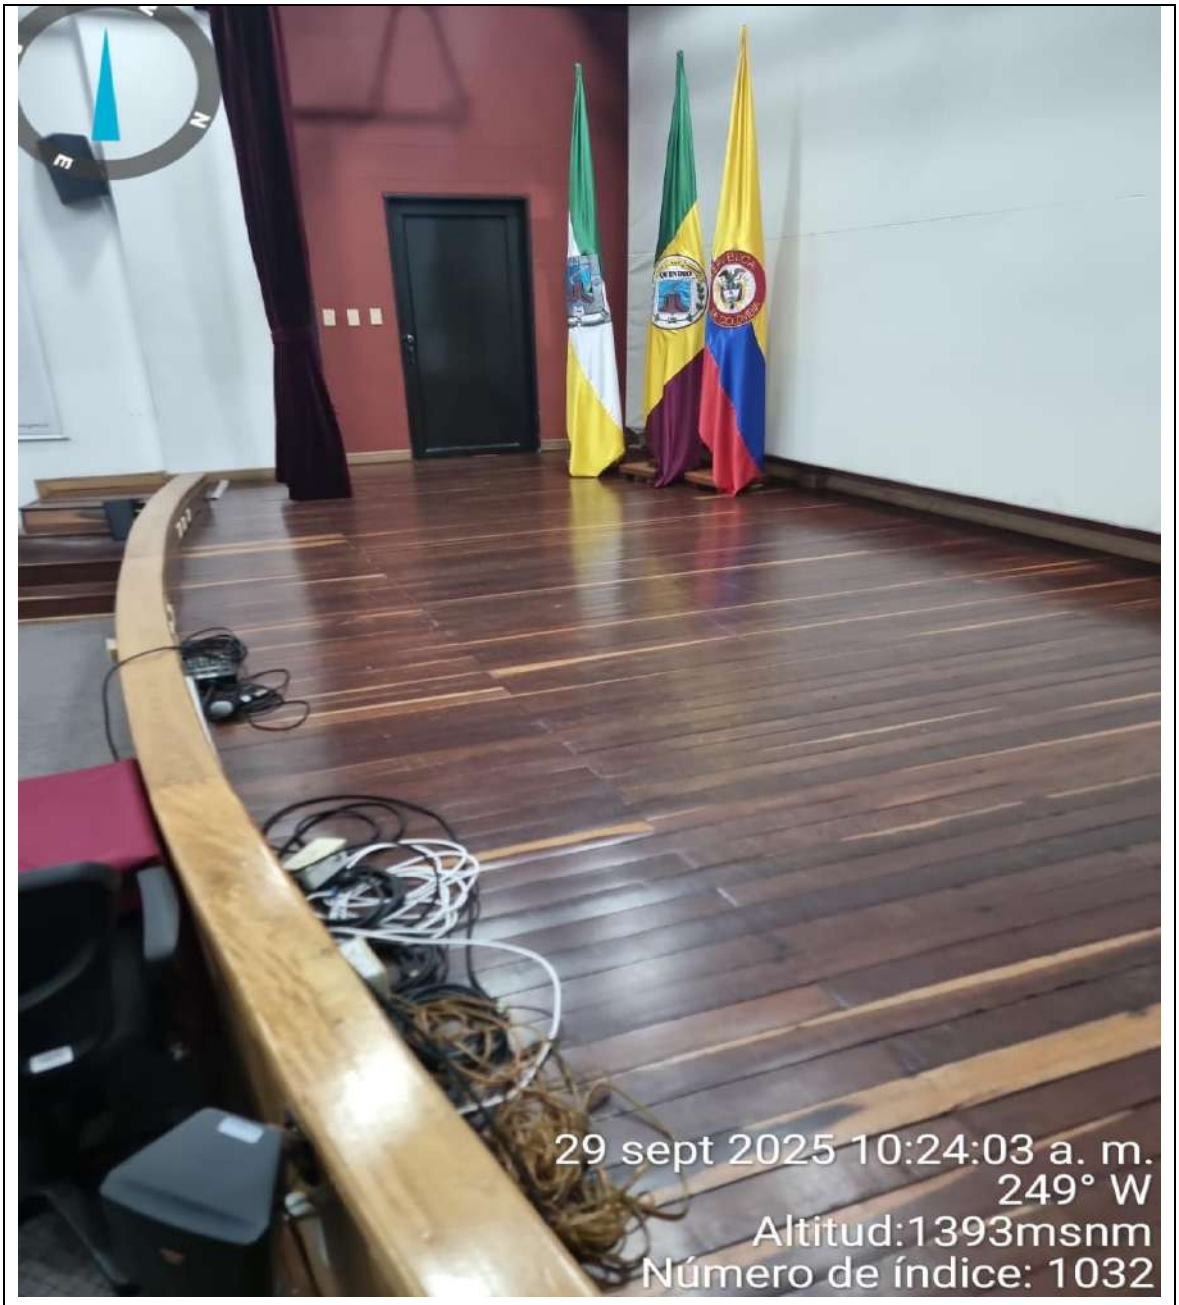
Foto No. 1. Revestimiento piso escenario en madera

Foto No. 2. Puertas y divisiones en aluminio y vidrio cuartos útiles

Foto No. 3 puerta de acceso a auditorio en madera

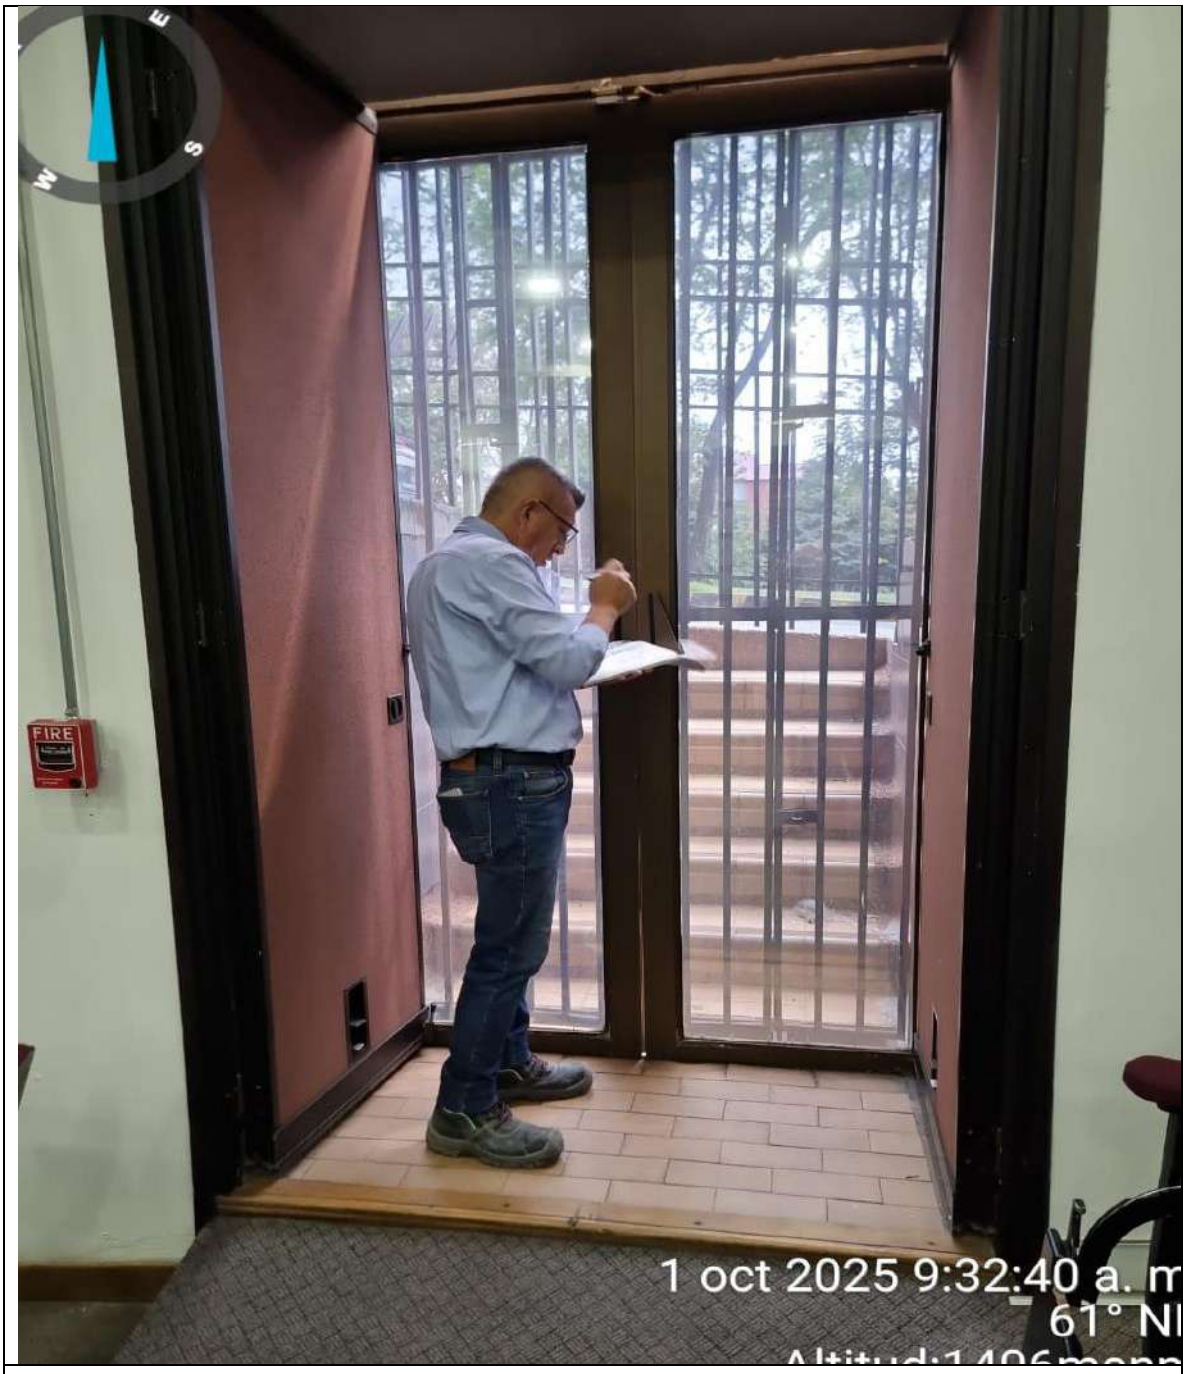
Foto No. 4 Puerta salida de emergencia en Aluminio y Vidrio

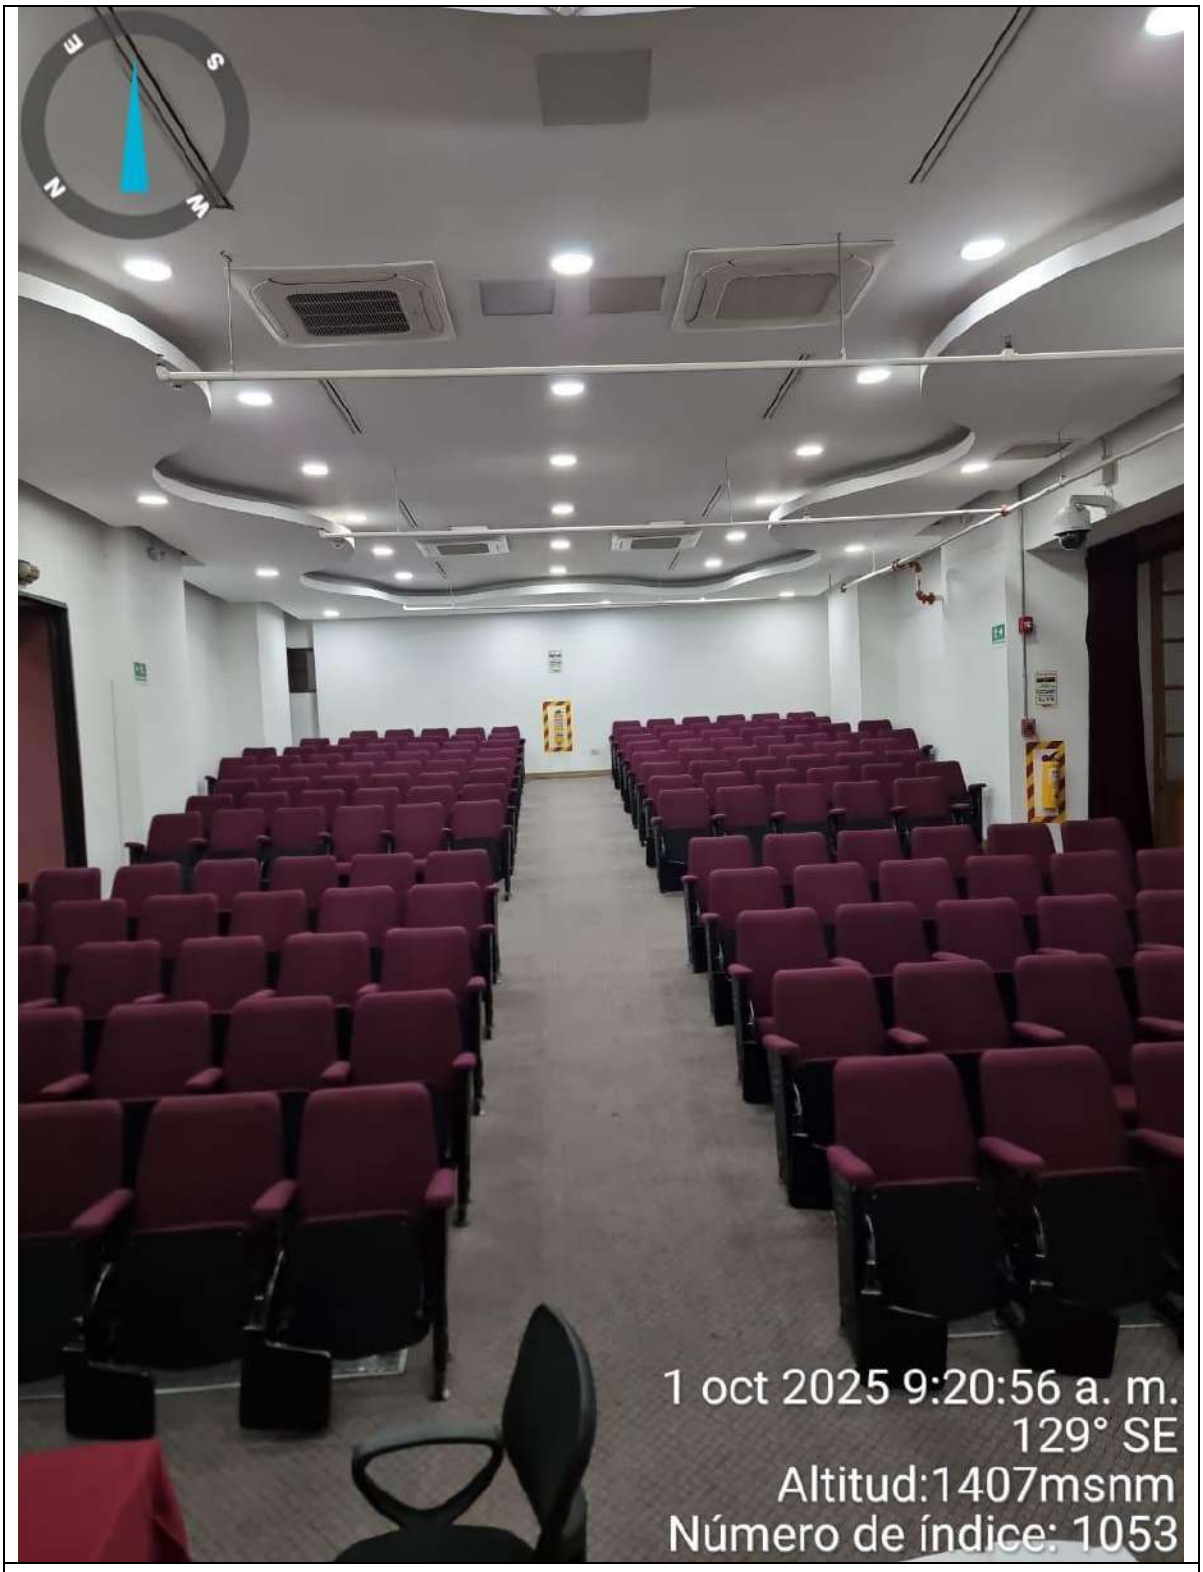
Foto No. 5 Recubrimiento pisos en alfombra y vinilo y silleteria

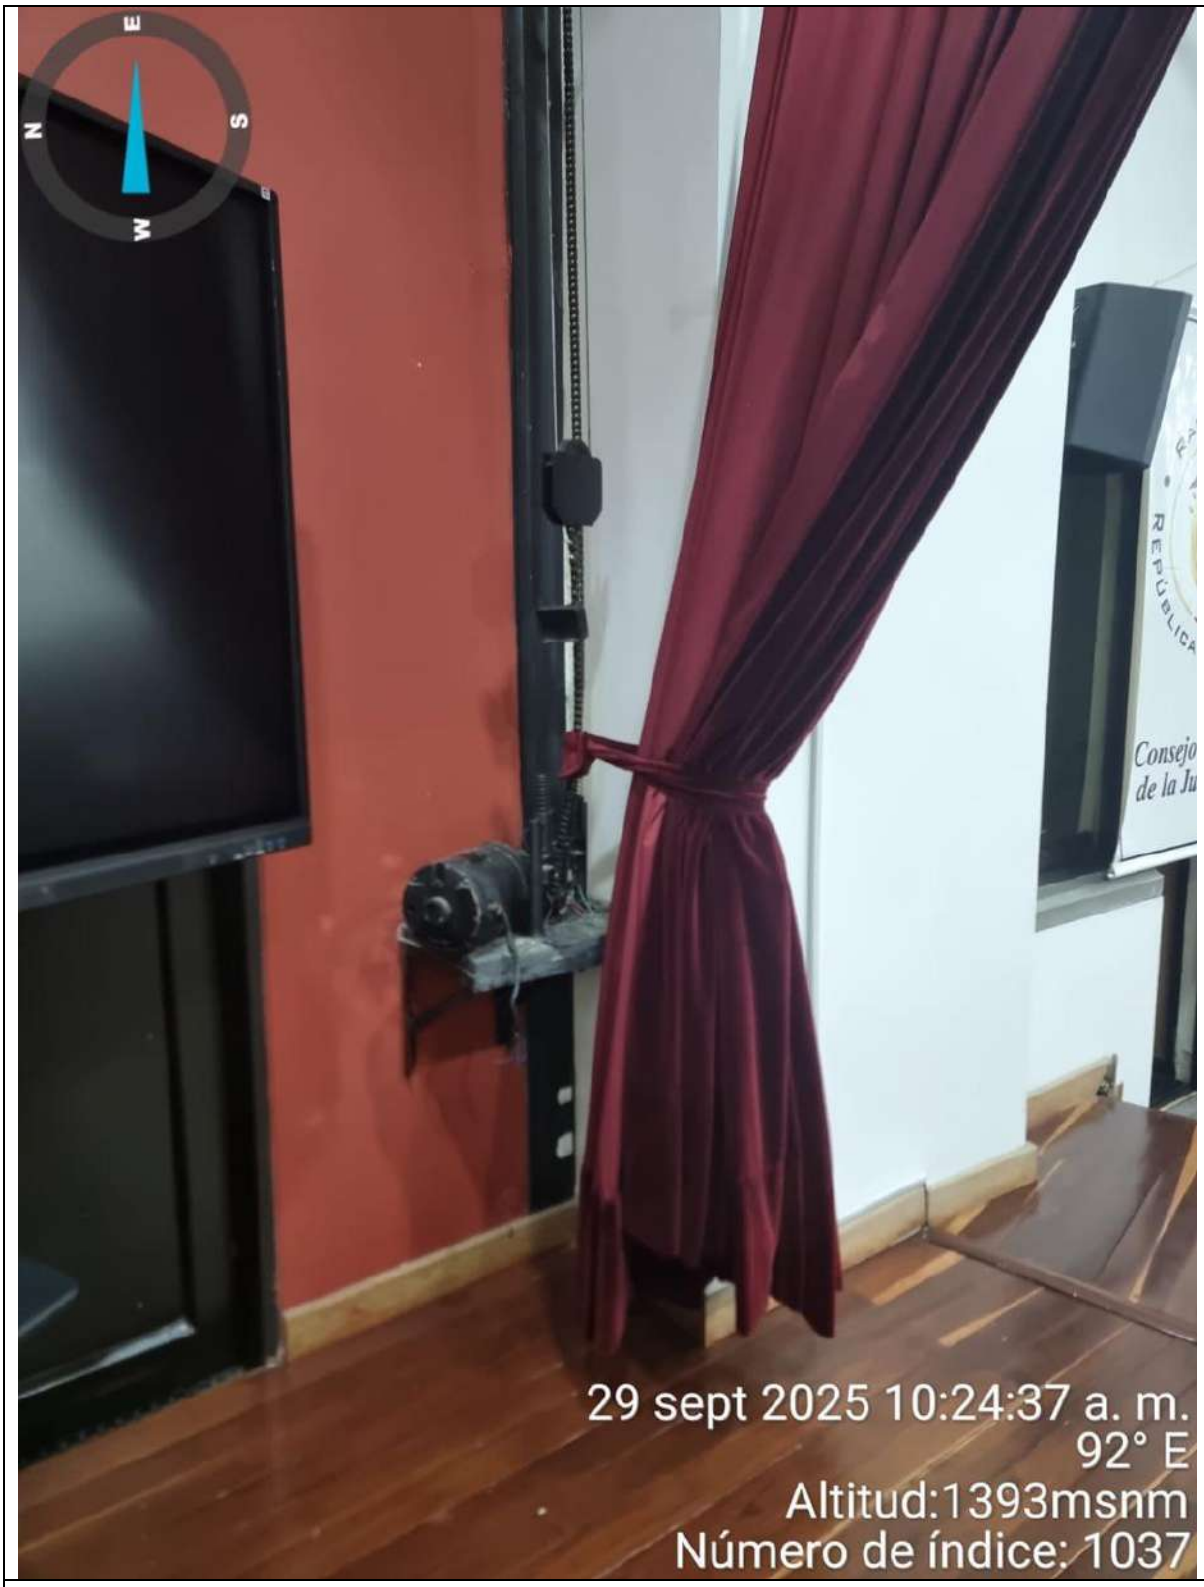
Foto No. 6 Telon y motor

Foto No. 7 acabado paredes y cielos en fibrocemento

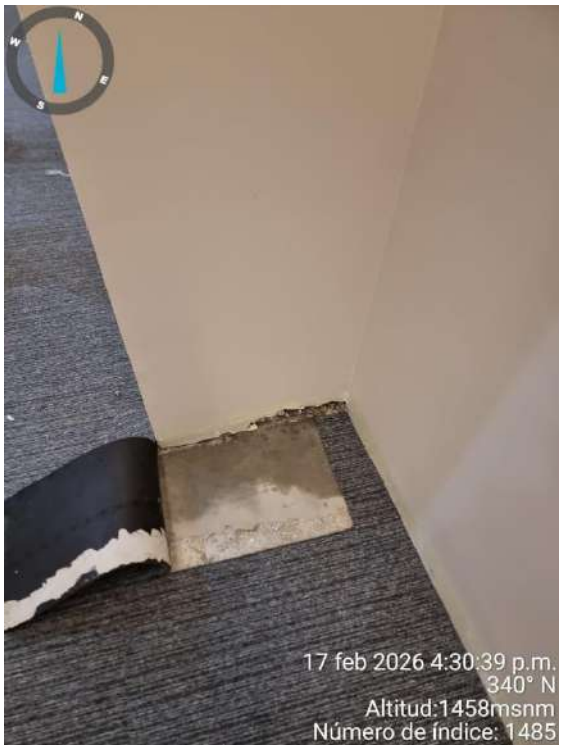
Deterioro por capilaridad

Canal de acceso al auditorio con problemas de filtración

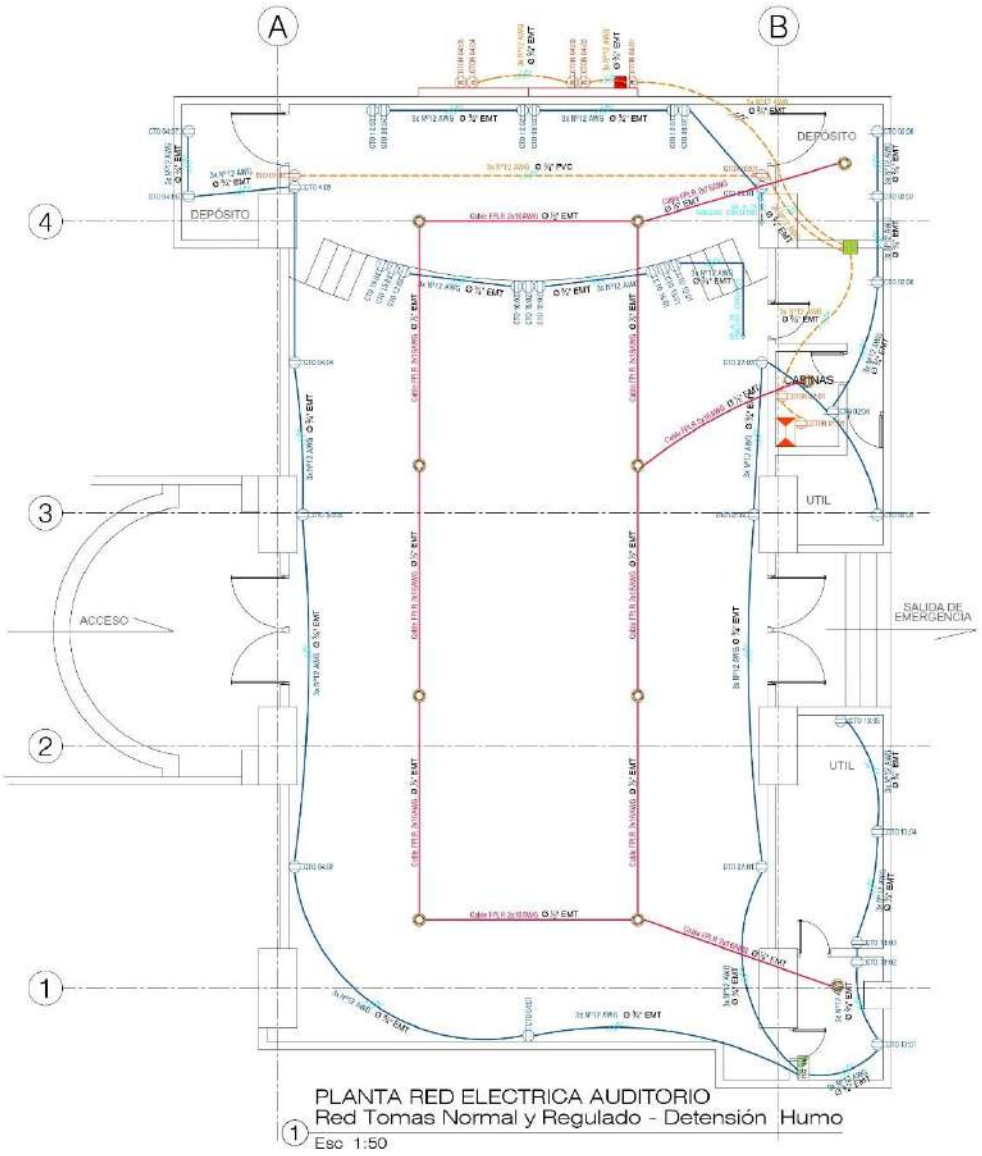
- No cumplen con los requerimientos de capacidad, redundancia y seguridad.
- No permiten una adecuada integración de sistemas modernos.
- No garantizan protección de personas y equipos sensibles.

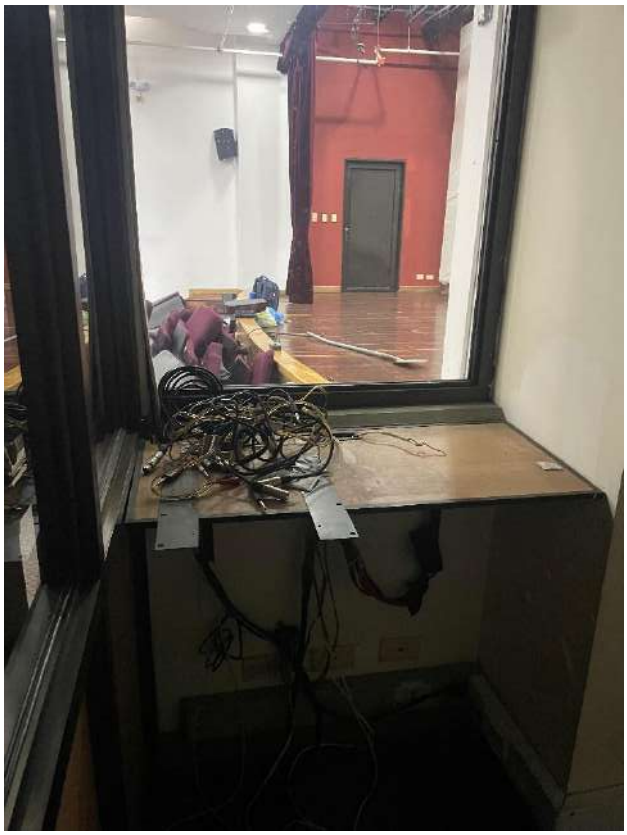
Equipo electrónicos y red de datos obsoleta

Red de datos obsoleto y sin funcionamiento

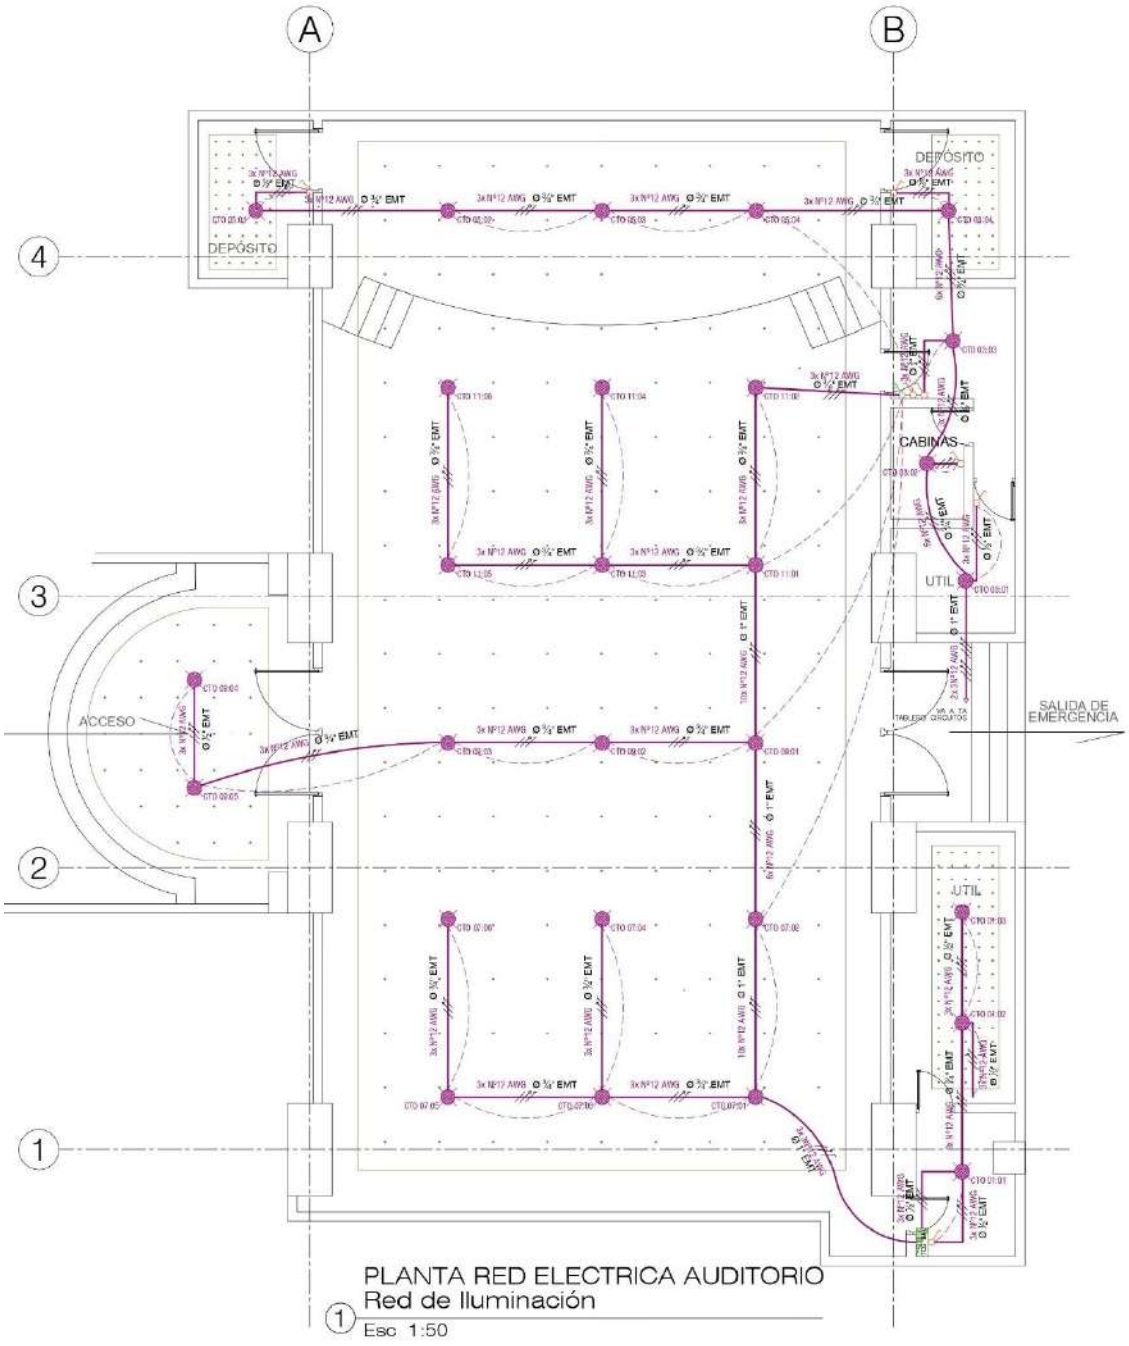
El sistema de iluminación actual no cumple con RETILAP ni con las necesidades de un auditorio remodelado.

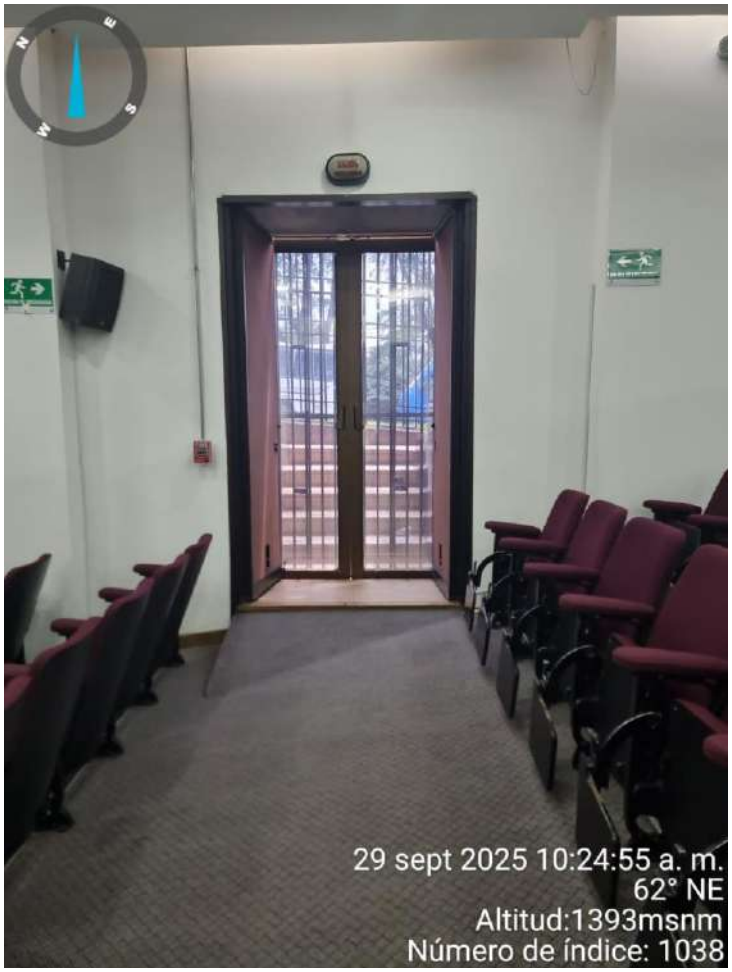
Estado inicial de puerta de acceso

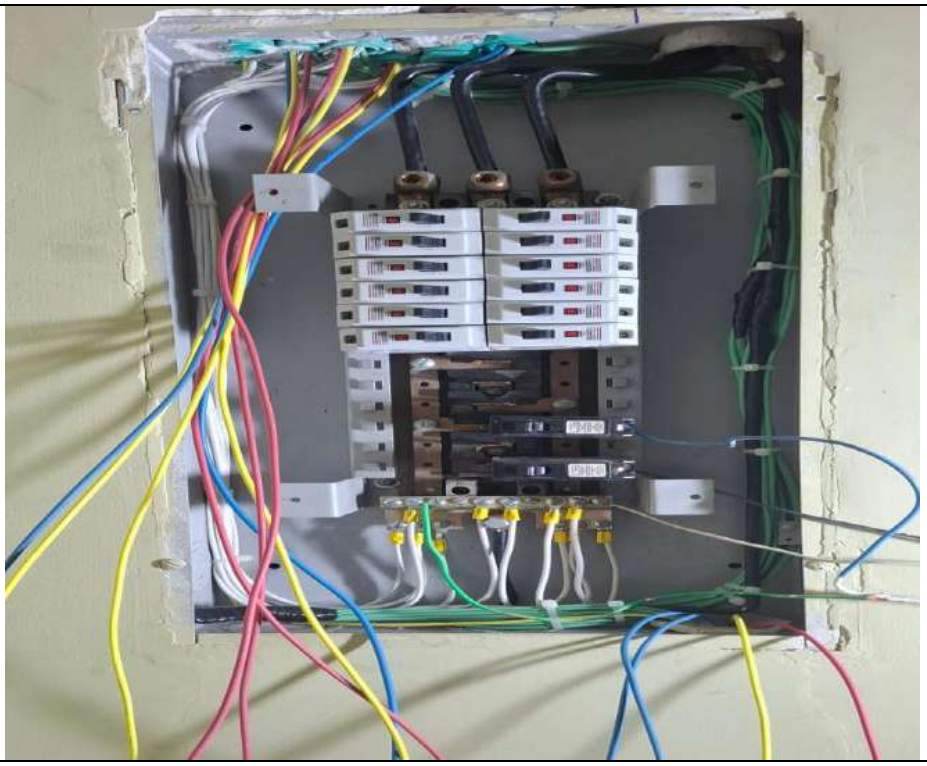
PINTURA Y RESANE MUROS MUROS

INSTALACIONES ELECTRICAS – CAJA DE DISTRIBUCION

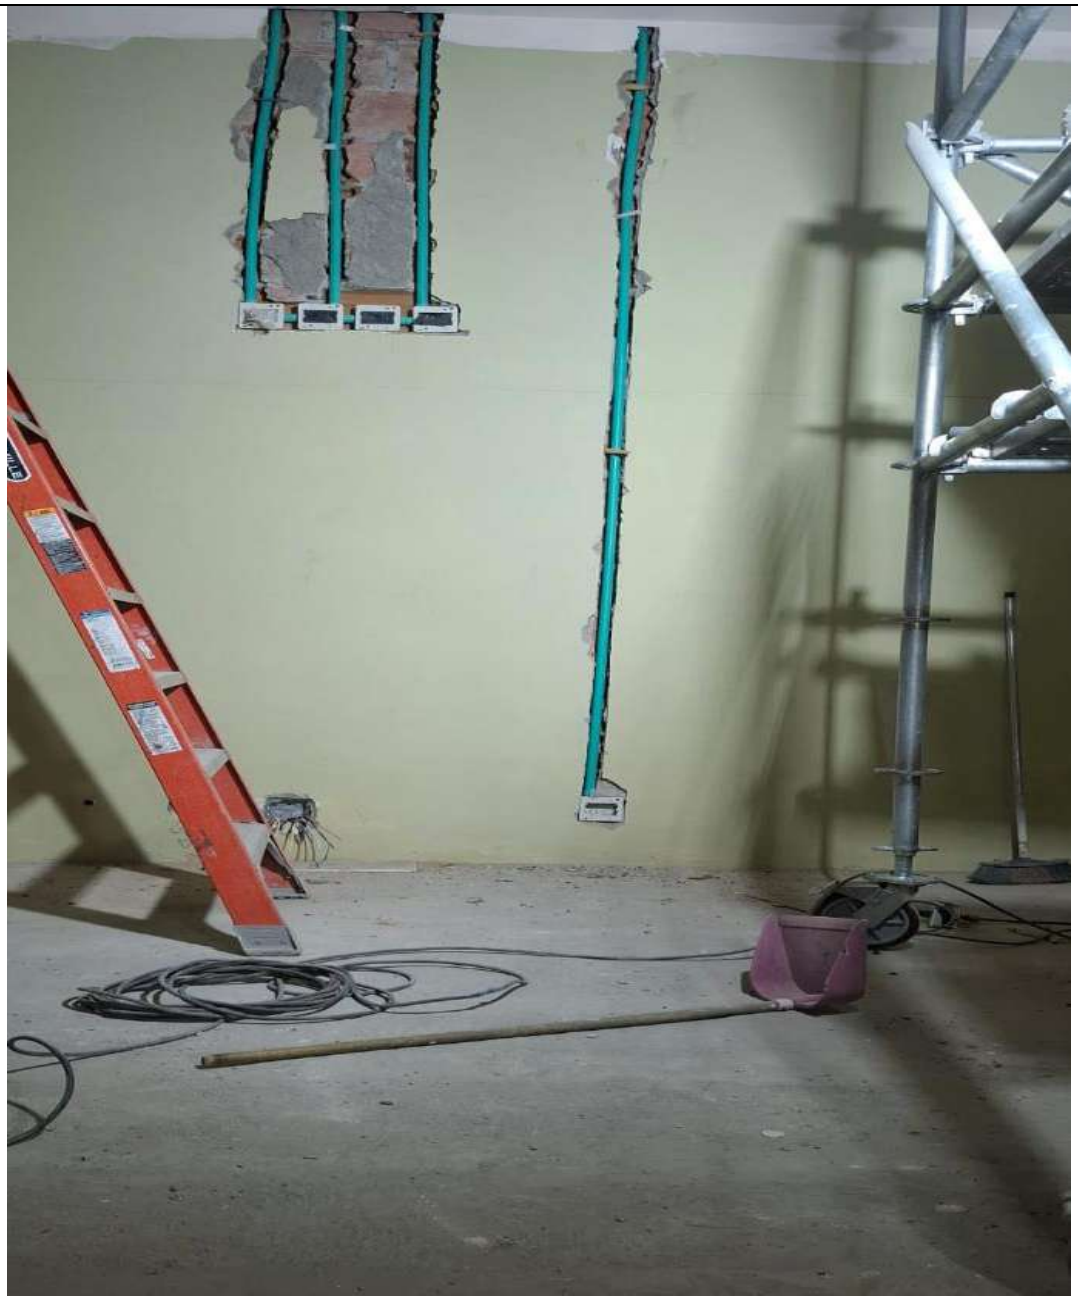
PINTURA SOBRE MUROS

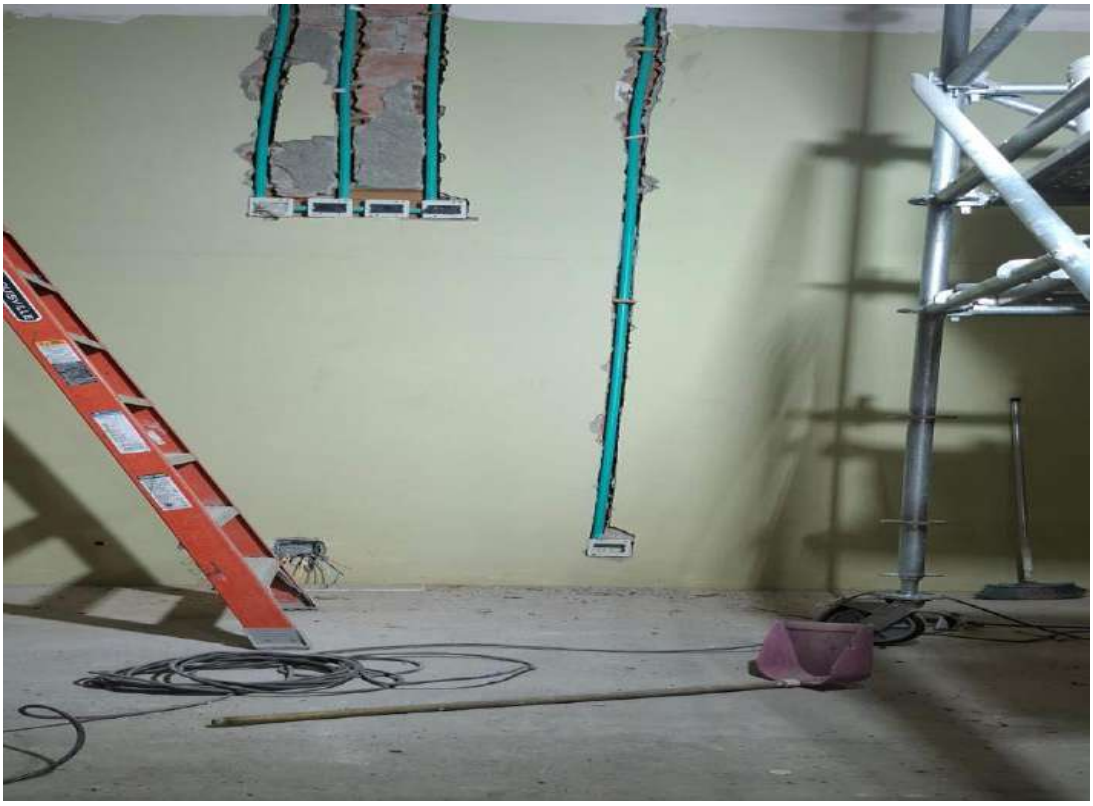
INSTALACIONES ELECTRICAS

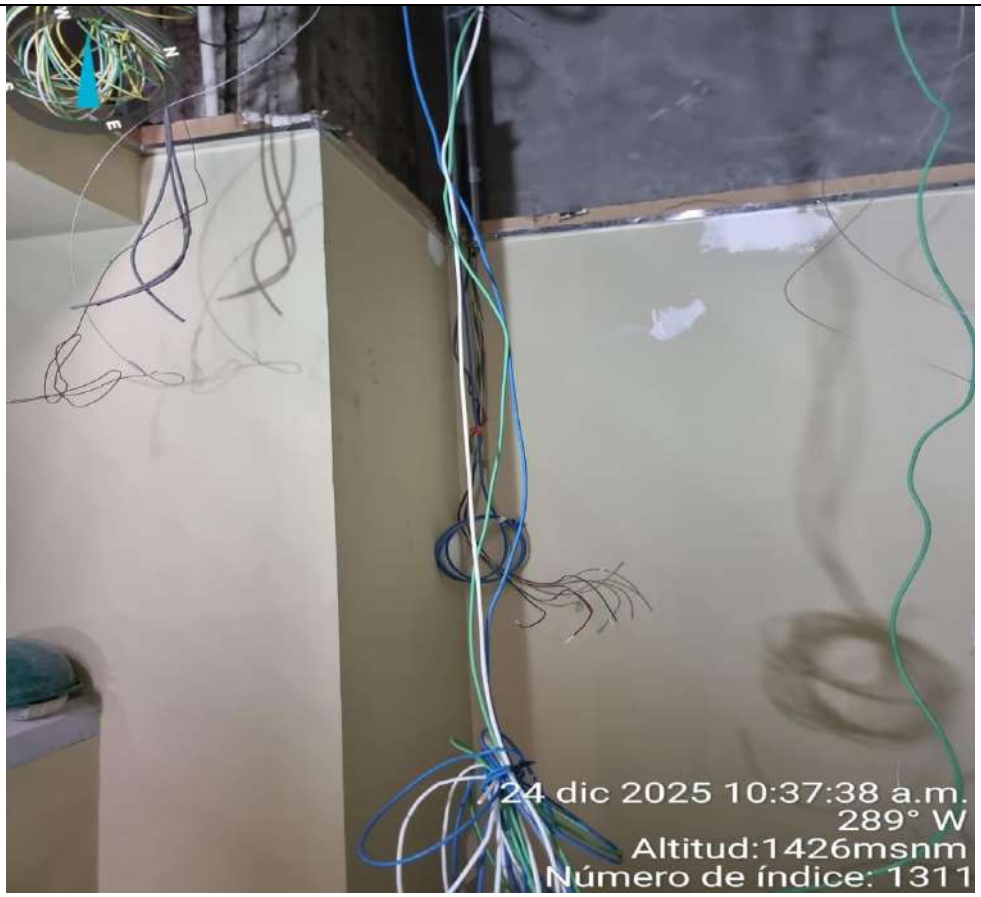
INSTALACIONES ELECTRICAS SONIDO DATOS

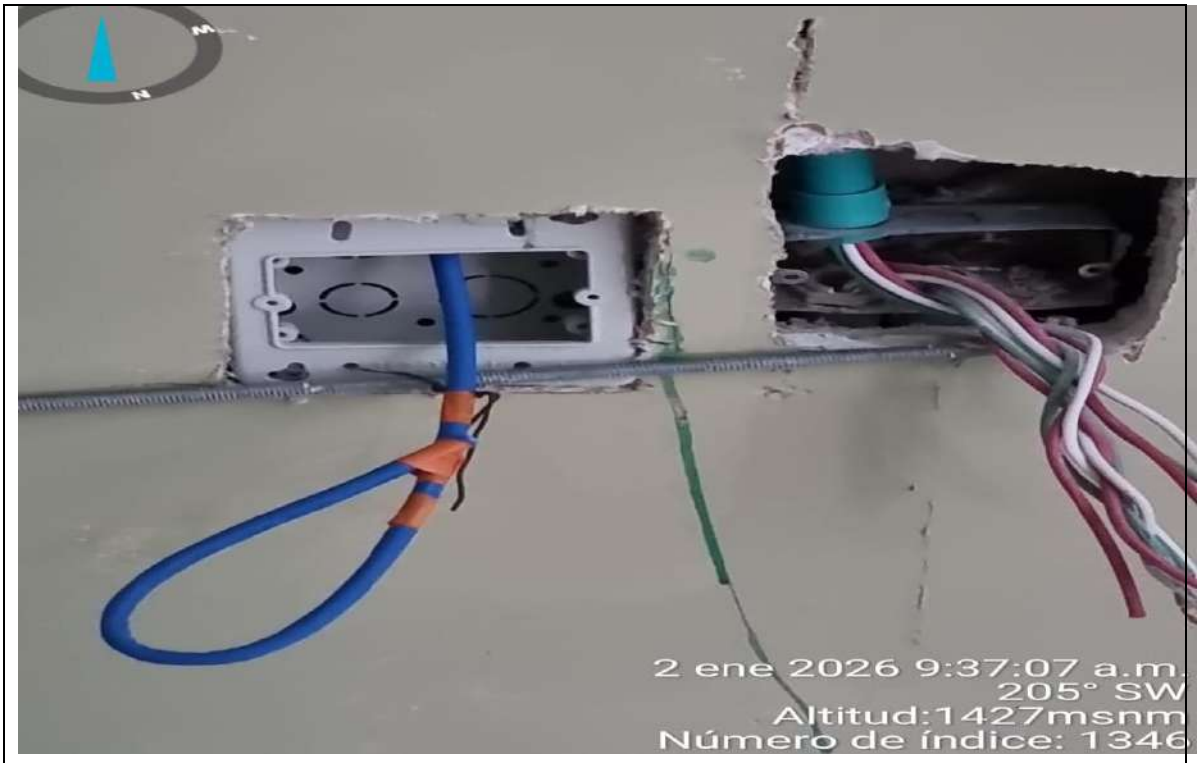
PINTURA SOBRE MUROS E Y CIELOS EN DRYWALL
