Consejo Superior de la Judicatura
Dirección Seccional de Administración Judicial - Armenia - Quindío
NIT. 800.165.939-0

La suscrita supervisora del contrato de contrato de obra No. OBRA 004 DE 2025, que tiene como objeto: **"CONTRATAR EN NOMBRE DE LA NACIÓN – CONSEJO SUPERIOR DE LA JUDICATURA DIRECCIÓN SECCIONAL DE ADMINISTRACIÓN JUDICIAL DE ARMENIA, QUINDÍO, LA OBRA PÚBLICA PARA LA "ADECUACIÓN Y MEJORAMIENTO DEL ESPACIO FÍSICO DEL AUDITORIO "ENRIQUE LÓPEZ DE LA PAVA" UBICADO EN EL SÓTANO UNO DEL PALACIO DE JUSTICIA "FABIO CALDERÓN BOTERO" DE ARMENIA - QUINDÍO Y ZONAS CONEXAS."**

Que se recibió a entera satisfacción por parte de **CONSORCIO INFRAESTRUCTURA URBANA**, identificado con Nit. 901.868.330-1, los productos relacionados en la factura No. **FE35,** correspondiente al corte de obra No. 2 (Periodo diciembre 2025 – febrero 2026) del mantenimiento, mejoramiento y adecuación de espacios físicos del Palacio de Justicia "Fabio Calderón Botero" de Armenia, Quindío, establecido en el contrato de obra No. Obra - 04 de 2025, ejecutado de la siguiente manera:

PAGO 2 – DICIEMBRE 2025 - FEBRERO 2026			
UNIDAD EJECUTORA	**FACTURA**	**COMPROMISO**	**VALOR A PAGAR**
27-01-02-019	FE35	162

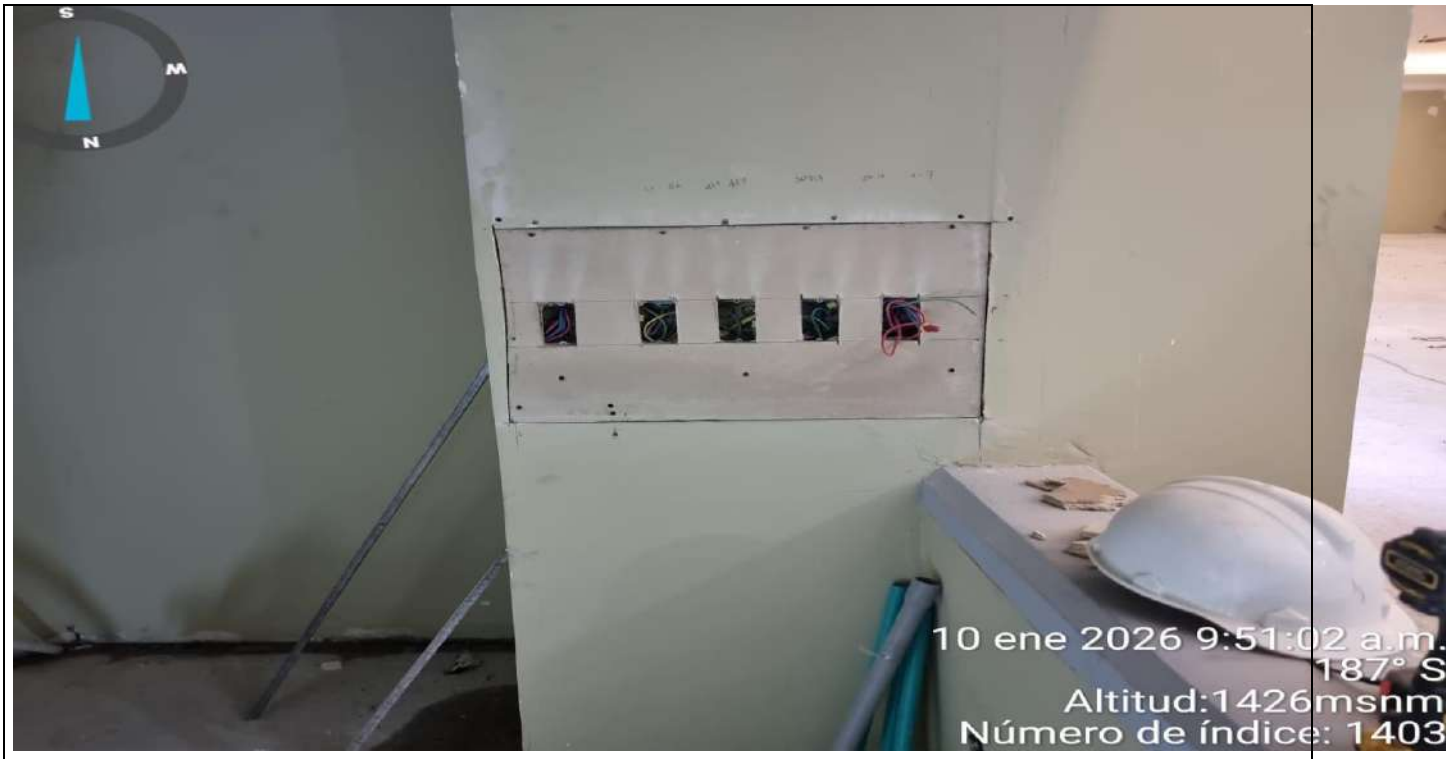
INSTALACIONES ELECTRICAS VOZ Y DATOS
SI

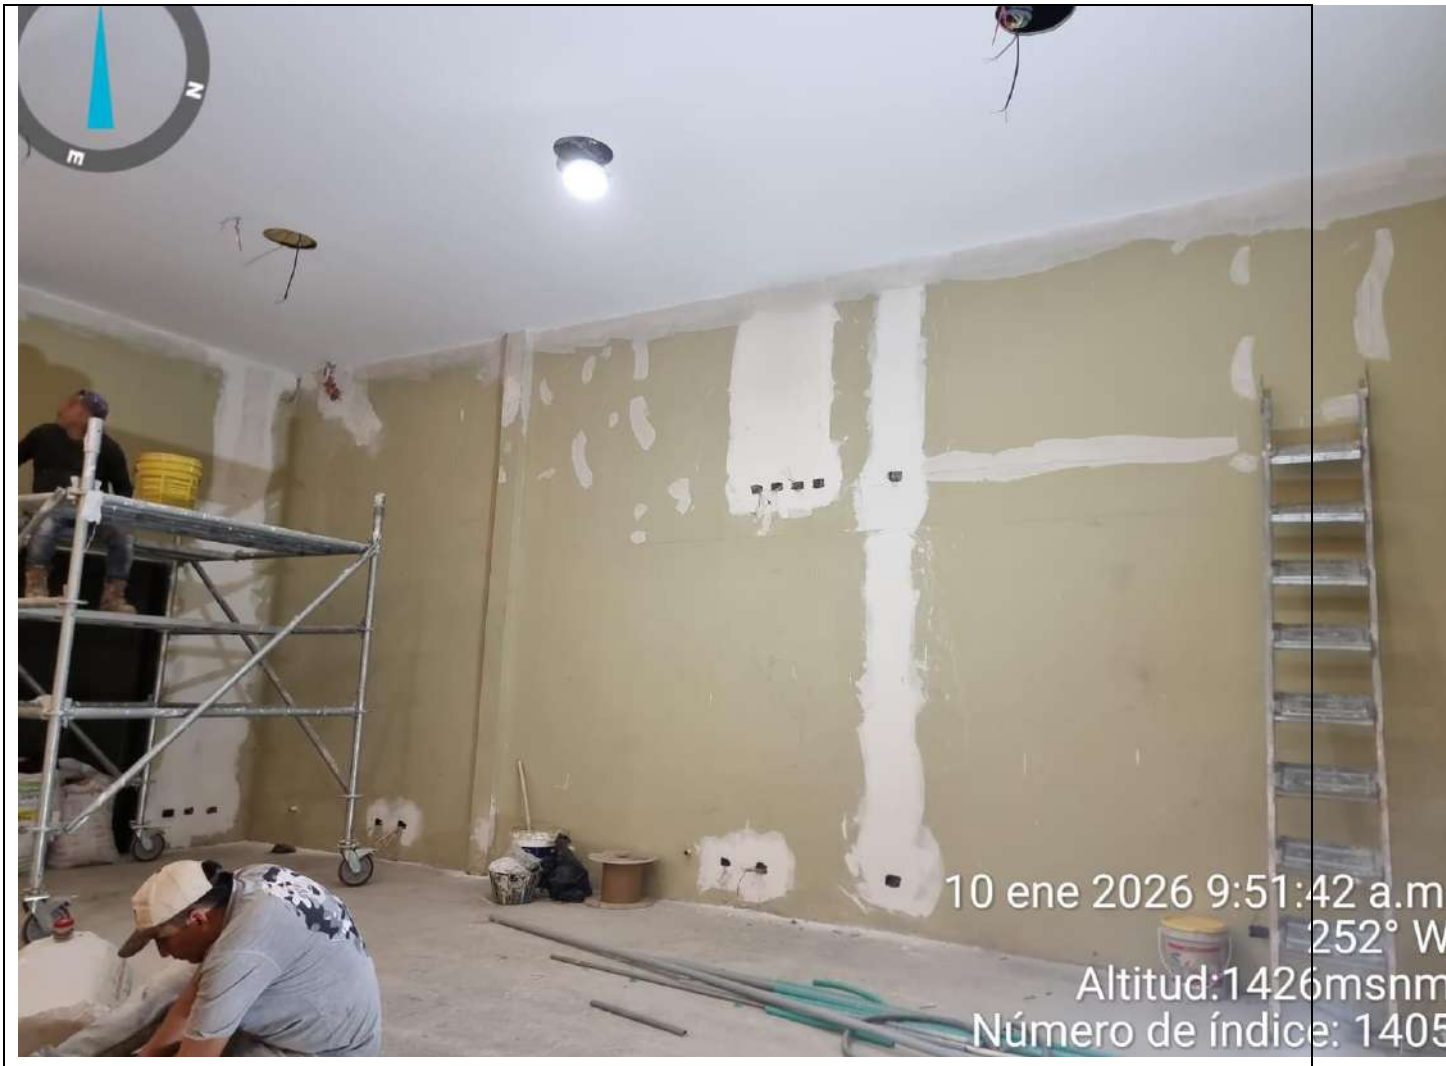
SISTEMA DE ILUMINACION

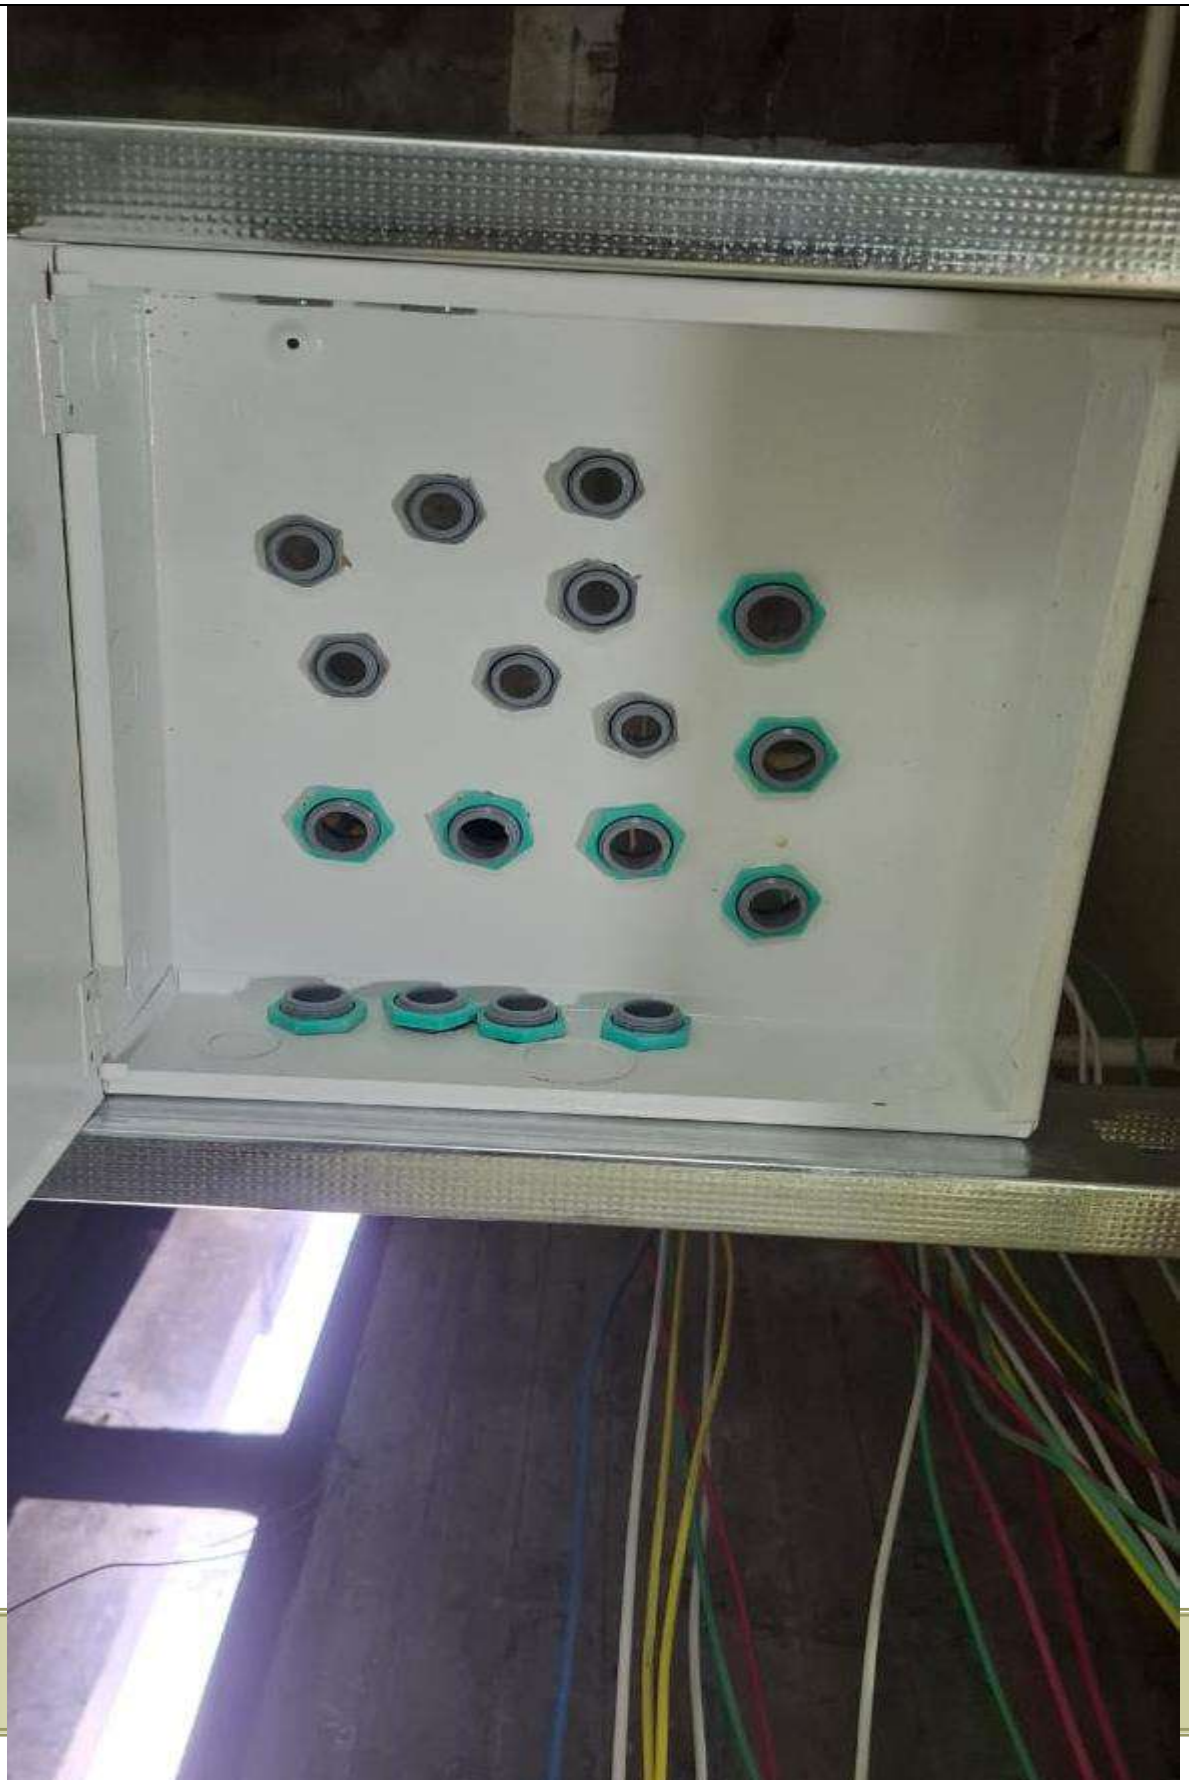
AVANCE CIELOS EN DRYWAL E INSTALACIONES ELECTRICAS

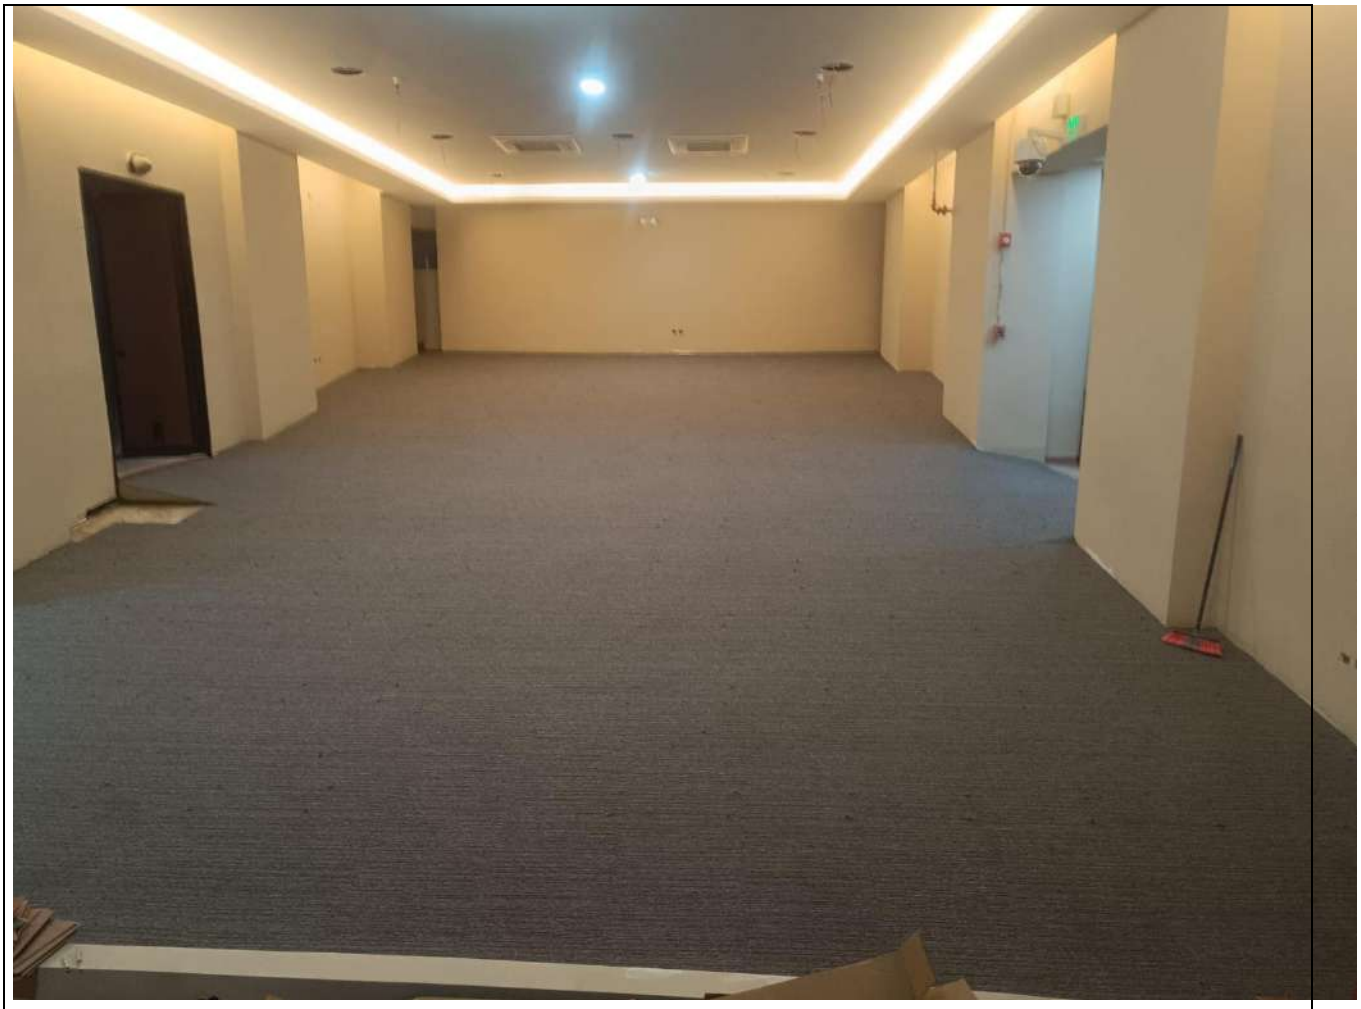
INSTALACION PISO SPC

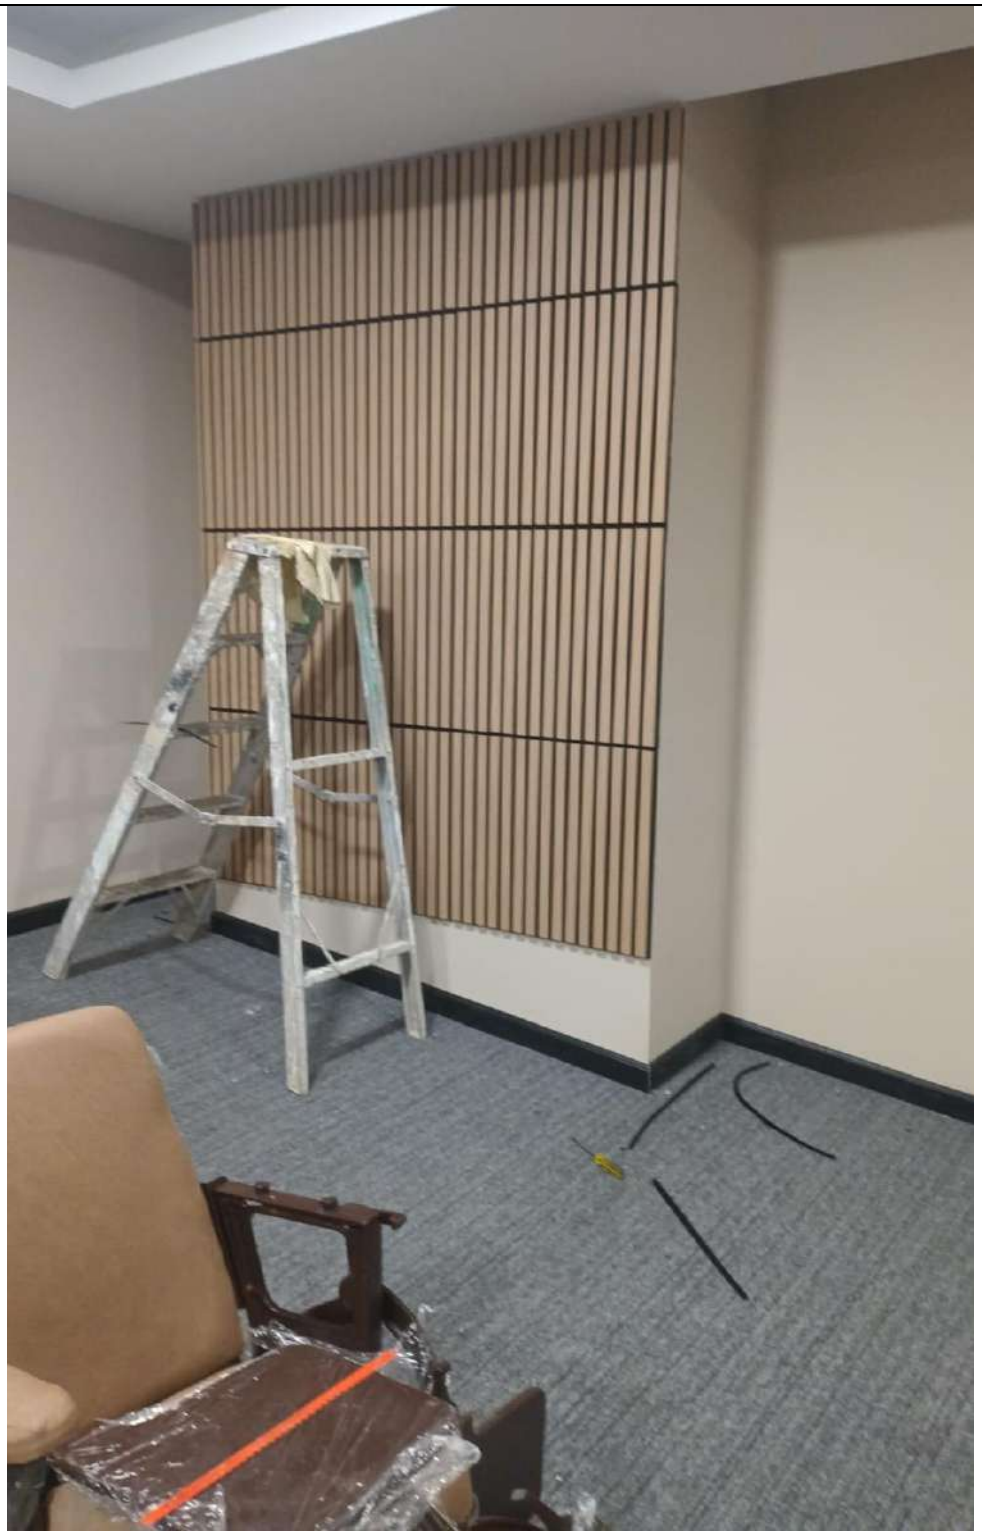
INSTALACION PANELES ACUSTICOS

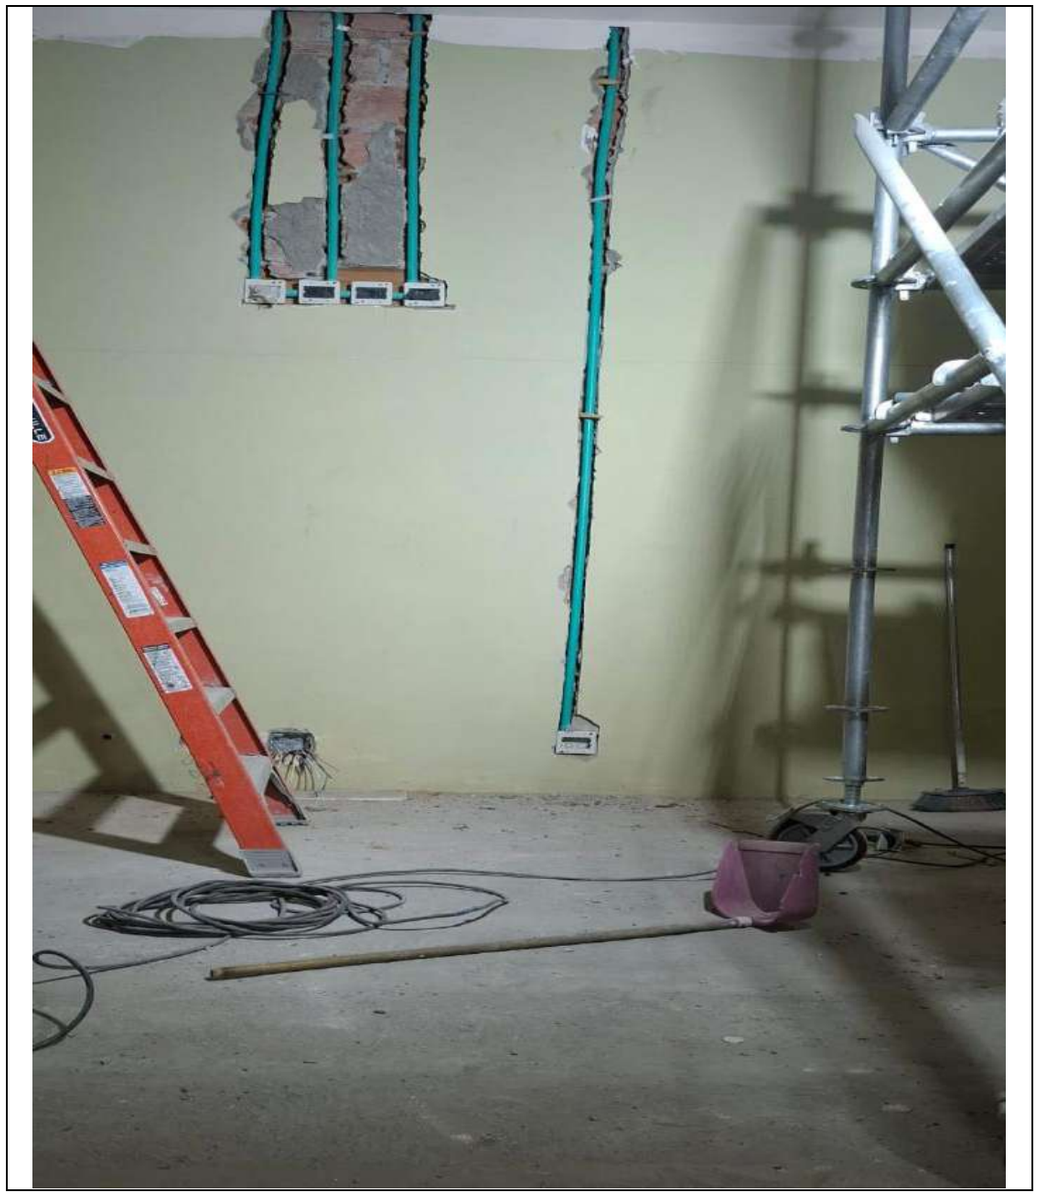
INSTALACIONES ELECTRICAS

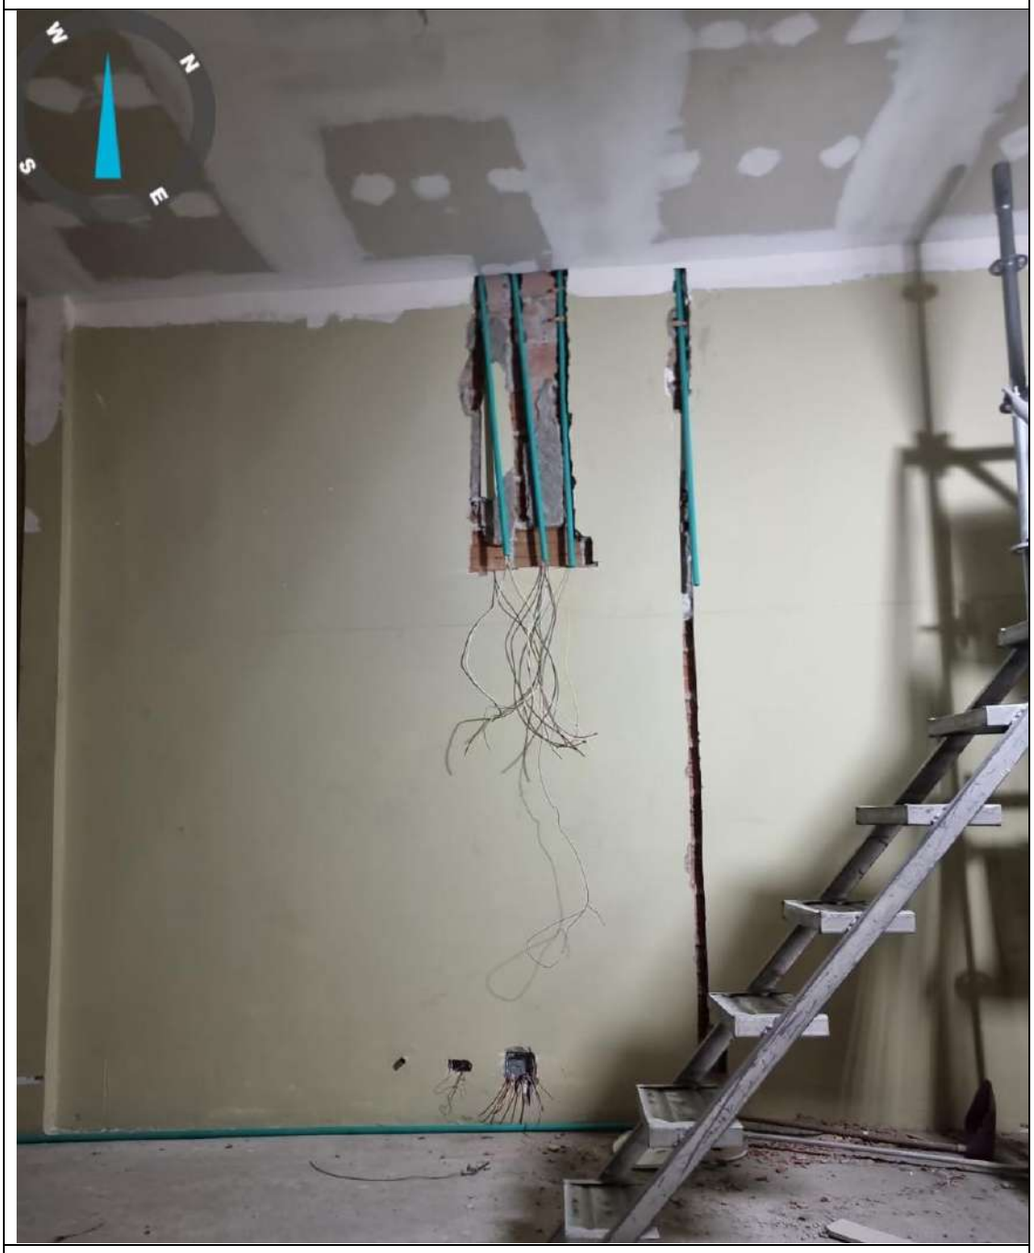
AVANCE CIELOS EN DRYWAL E INSTALACIONES ELECTRICAS
