REFERENCIA: Contrato 1535 de 2025 cuyo objeto es: "Administración Vial de las Carreteras Nacionales a cargo de la Dirección Territorial Santander AMV Grupo 4, Lote 1."

Asunto : Reporte estado de la capa de rodadura de la vía Bucaramanga – Cuestaboba, RN6603

AUSCULTACIÓN CAPA DE RODADURA VÍA BUCARAMANGA - CUESTABOBA, RUTA 6603

FECHA DE INSPECCIÓN 7 Y 15 DE MAYO DE 2026

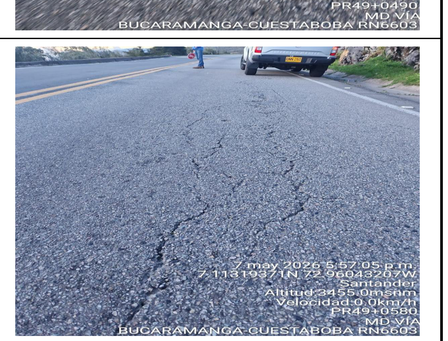
PR INICIAL	PR FINAL	LARGO (m)	ANCHO (m)	AREA AFECTADA APROX (m2)	CARRIL	DESCRIPCIÓN DAÑO	FOTO
49+0363	49+0383	20	3,5	70	DERECHO	PRESENCIA DE FISURAS SEVERAS EN EL CARRIL DERECHO DE LA VÍA CON UNA LONGITUD DE 20 M	
49+0400	49+0403	3	3,5	10,5	DERECHO	PRESENCIA DE FISURAS Y DESPRENDIMIENTO DE BORDE LONGITUD 3 M	
49+0406	49+0422	16	3,5	56	DERECHO	PIEL DE COCODRILO EN EL CARRIL DERECHO DE LA VÍA CON UNA LONGITUD DE 16 M

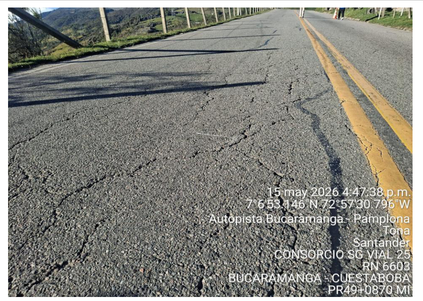
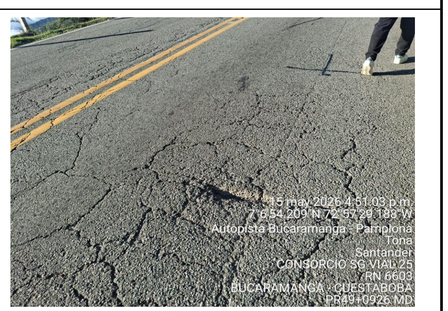
PR INICIAL	PR FINAL	LARGO (m)	ANCHO (m)	AREA AFECTADA APROX (m2)	CARRIL	DESCRIPCIÓN DAÑO	FOTO
49+0490	49+0560	70	2	140	DERECHO	PRESENCIA DE DESPRENDIMIENTO DE PAVIMENTO Y BACHES, LONGITUD DAÑO 70 M	
49+0580	49+0590	10	2	20	DERECHO	PIEL DE COCODRILO EN EL CARRIL DERECHO DE LA VÍA CON UNA LONGITUD DE 10 M	
49+0626	49+0632	6	3,5	21	AMBOS	PRESENCIA DE DESPRENDIMIENTO DE PAVIMENTO EN EL CENTRO DE LA VÍA LONGITUD 6 M

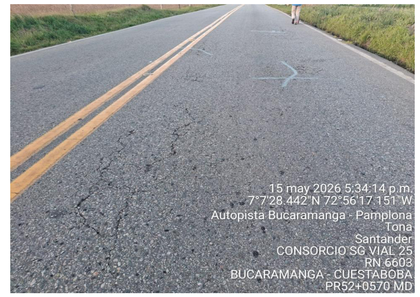
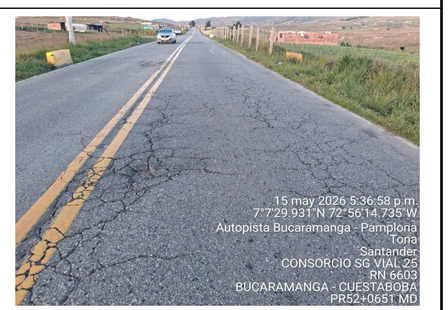
PR INICIAL	PR FINAL	LARGO (m)	ANCHO (m)	AREA AFECTADA APROX (m2)	CARRIL	DESCRIPCIÓN DAÑO	FOTO
50+0289	50+0299	10	2,5	25	DERECHO	PIEL DE COCODRILO EN EL CARRIL DERECHO DE LA VÍA CON UNA LONGITUD DE 10 M	
50+0330	50+0338	8	2	16	DERECHO	PIEL DE COCODRILO EN EL CARRIL DERECHO DE LA VÍA CON UNA LONGITUD DE 8 M	
52+0040	52+0057	17	3,5	59,5	DERECHO	PIEL DE COCODRILO EN EL CARRIL DERECHO DE LA VÍA CON UNA LONGITUD DE 17 M

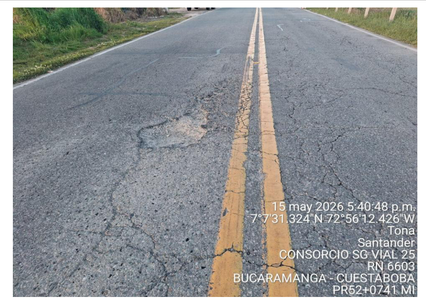
PR INICIAL	PR FINAL	LARGO (m)	ANCHO (m)	AREA AFECTADA APROX (m2)	CARRIL	DESCRIPCIÓN DAÑO	FOTO
52+0088	52+0091	3	7	21	AMBOS	PERDIDA DE LIGANTE Y CABEZAS EXPUESTAS EN AMBOS CARRILES DE LA VÍA LONGITUD DAÑO DE 3 M	
52+0455	52+0470	15	3,5	52,5	DERECHO	PIEL DE COCODRILO EN EL CARRIL DERECHO DE LA VÍA CON UNA LONGITUD DE 15 M	
52+0480	52+0549	69	3,5	241,5	DERECHO	PIEL DE COCODRILO EN EL CARRIL DERECHO DE LA VÍA CON UNA LONGITUD DE 69 M

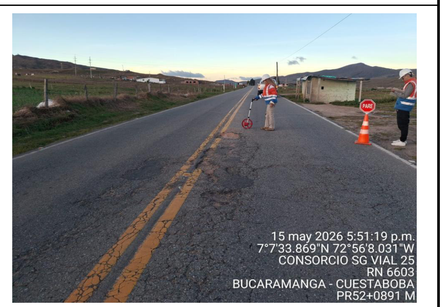
PR INICIAL	PR FINAL	LARGO (m)	ANCHO (m)	AREA AFECTADA APROX (m2)	CARRIL	DESCRIPCIÓN DAÑO	FOTO
52+0570	52+0583	13	3,5	45,5	DERECHO	PIEL DE COCODRILO EN EL CARRIL DERECHO DE LA VÍA CON UNA LONGITUD DE 13 M	
52+0610	52+0624	14	3,5	49	DERECHO	PIEL DE COCODRILO EN EL CARRIL DERECHO DE LA VÍA CON UNA LONGITUD DE 14 M	
52+0651	52+0766	115	7	805	AMBOS	PRESENCIA DE PIEL COCODRILO EN UN 100% DEL CARRIL DERECHO Y EN UN 20% DEL CARRIL IZQUIERDO DE LA VÍA DURANTE UNA LONGITUD DE 115 M
