Asunto: REMISI N COMUNICADO 1535.00.496 REPORTE DESLIZAMIENTOS TALUD SUPERIOR EN LA V A BUCARAMANGA CUEST

REFERENCIA: Contrato 1535 de 2025 cuyo objeto es: "Administración Vial de las Carreteras Nacionales a cargo de la Dirección Territorial Santander AMV Grupo 4 Lote 1."

ASUNTO: Reporte de Deslizamientos de Tierra Talud Superior en la vía Bucaramanga - Pamplona, sector Bucaramanga – Cuestaboba, RN6603.

ANEXO 1 DE 1 COMUNICADO 1535.00.496- DE FECHA 19 DE JUNIO DE 2026

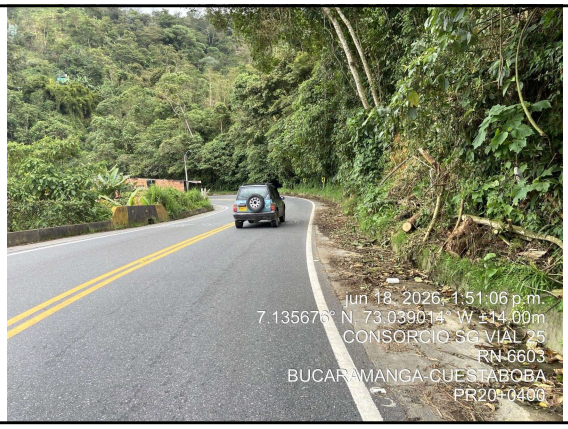
CAIDA DE TRONCOS DE ÁRBOL Y CAPA VEGETAL EN EL PR19+0050 MI VÍA BUCARAMANGA - CUESTABOBA, RN6603

CAIDA DE TRONCOS DE ÁRBOL Y CAPA VEGETAL EN EL PR20+0400 MI VÍA BUCARAMANGA - CUESTABOBA, RN6603

MOVIMIENTO EN MASA DE SUELO EN EL PR23+0430 MI VÍA BUCARAMANGA - CUESTABOBA, RN6603

Dada la obstrucción parcial de la calzada y la acumulación de material sobre las cunetas en los diferentes puntos anteriormente descritos, se solicita de manera respetuosa impartir instrucciones a quien corresponda, para proceder con el retiro y la disposición final del material, con el objetivo de restablecer las condiciones normales de tránsito, prevenir procesos de infiltración que puedan afectar la estructura del pavimento debido a la disminución de la capacidad hidráulica de las cunetas y mitigar los riesgos asociados a la seguridad vial de los usuarios que transitan por este corredor.

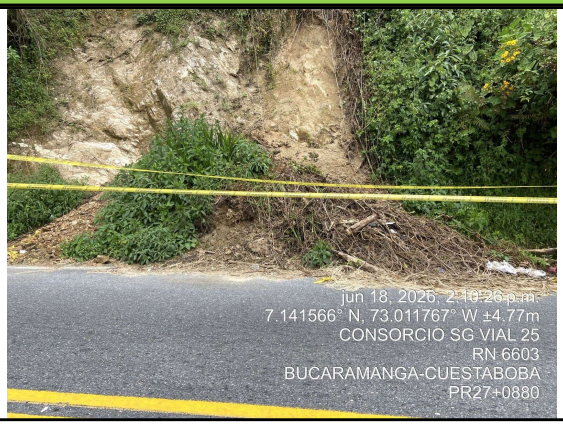
MOVIMIENTO EN MASA DE SUELO Y CAPA VEGETALEN EL PR27+0880 MD VÍA BUCARAMANGA - CUESTABOBA, RN6603

CAIDA DE TRONCO DE ÁRBOL Y CAPA VEGETAL EN EL PR30+0610 MI VÍA BUCARAMANGA - CUESTABOBA, RN6603

MOVIMIENTO EN MASA DE SUELO EN EL PR39+0020 MI VÍA BUCARAMANGA - CUESTABOBA, RN6603
