INFORME FINAL

CONTRATO DE OBRA No. SA-MC-OBRA-213-2025

OBJETO: MANTENIMIENTO Y ADECUACIÓN DE LA PLAZA DE MERCADO, EN MARCO DEL CONVENIO INTERADMINISTRA-TIVO No. ICCU 623 DE 2024 SUSCRITO ENTRE EL INSTITUTO DE INFRAESTRUCTURA Y CONCESIONES DE CUN-DINAMARCA - ICCU Y EL MUNICIPIO DE SESQUILÉ CUN-DINAMARCA.

CONTRATISTA: CONSORCIO PLAZA SESQUILÉ

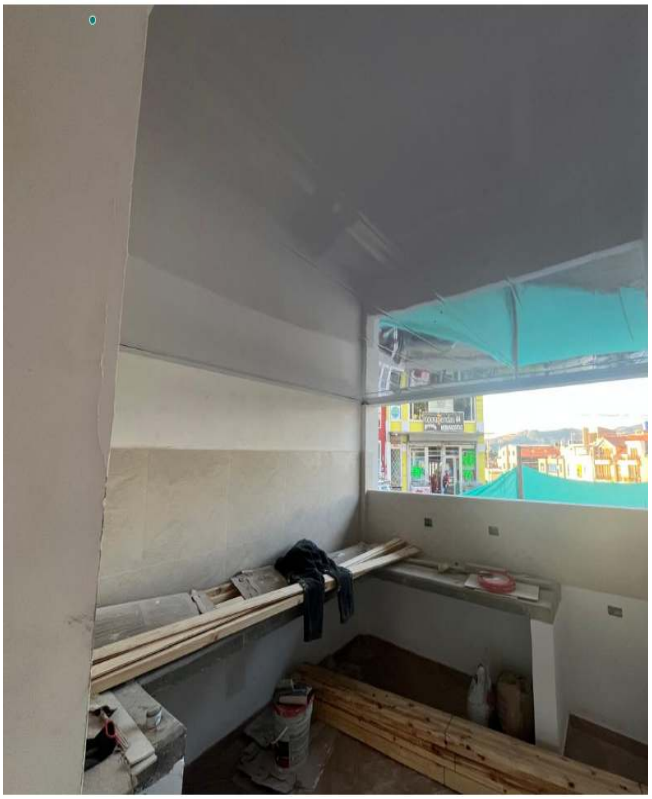
Ilustración 69 Baldosa cerámica pared cocina

Ilustración 70 Baldosa pared locales de comida
