Asunto: Informe de Actividades del CPSP. No. **090 de 2026**

CONTRATO No.	**090 DE 2026**
TIPO DE CONTRATO:	Prestación de Servicios Profesionales
DEPENDENCIA:	Secretaría de Gobierno
MUNICIPIO:	Restrepo-Meta
FECHA:	23 de enero de 2026
FECHA DE INICIO:	26 de enero de 2026
PERÍODO DE ACTIVIDADES:	26 de mayo al 25 de junio de 2026
OBJETO:	PRESTACION DE SERVICIOS PROFESIONALES PARA LA ASISTENCIA TECNICA Y APOYO EN LA COORDINACION DE ACTIVIDADES DE GESTION DEL RIESGO Y DESASTRES DEL MUNICIPIO DE RESTREPO META
PLAZO DE EJECUCIÓN:	Seis (06) Meses
FECHA DE TERMINACIÓN:	25 de julio de 2026

Asunto: Traslado de informe técnico y reiteración de solicitud de intervención por presuntas intervenciones no autorizadas sobre cauce hídrico.

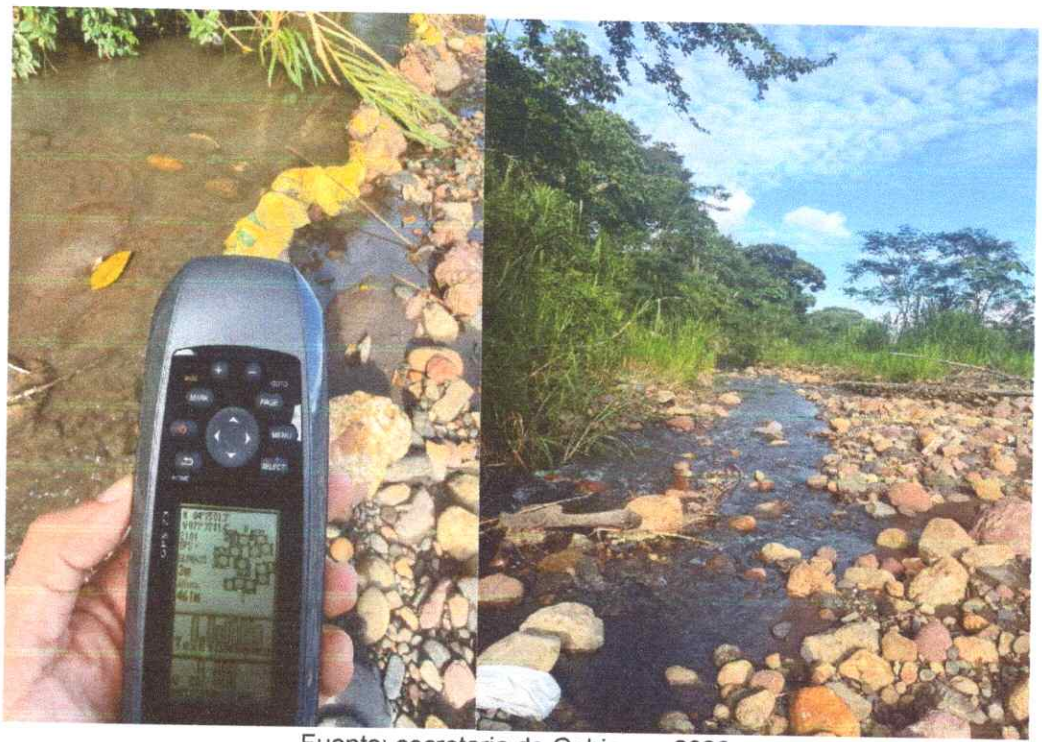
Durante la visita se identificaron acumulaciones de material pétreo, estructuras artesanales de contención y desviaciones parciales del flujo, las cuales estarían alterando la dinámica hidráulica y geomorfológica del afluente, generando procesos de concentración del flujo, erosión lateral de las márgenes, modificación del transporte natural de sedimentos y potencial incremento del riesgo de inundación y afectación a predios aledaños.

Ilustración 5. Construcción longitudinal con piedras y sacos

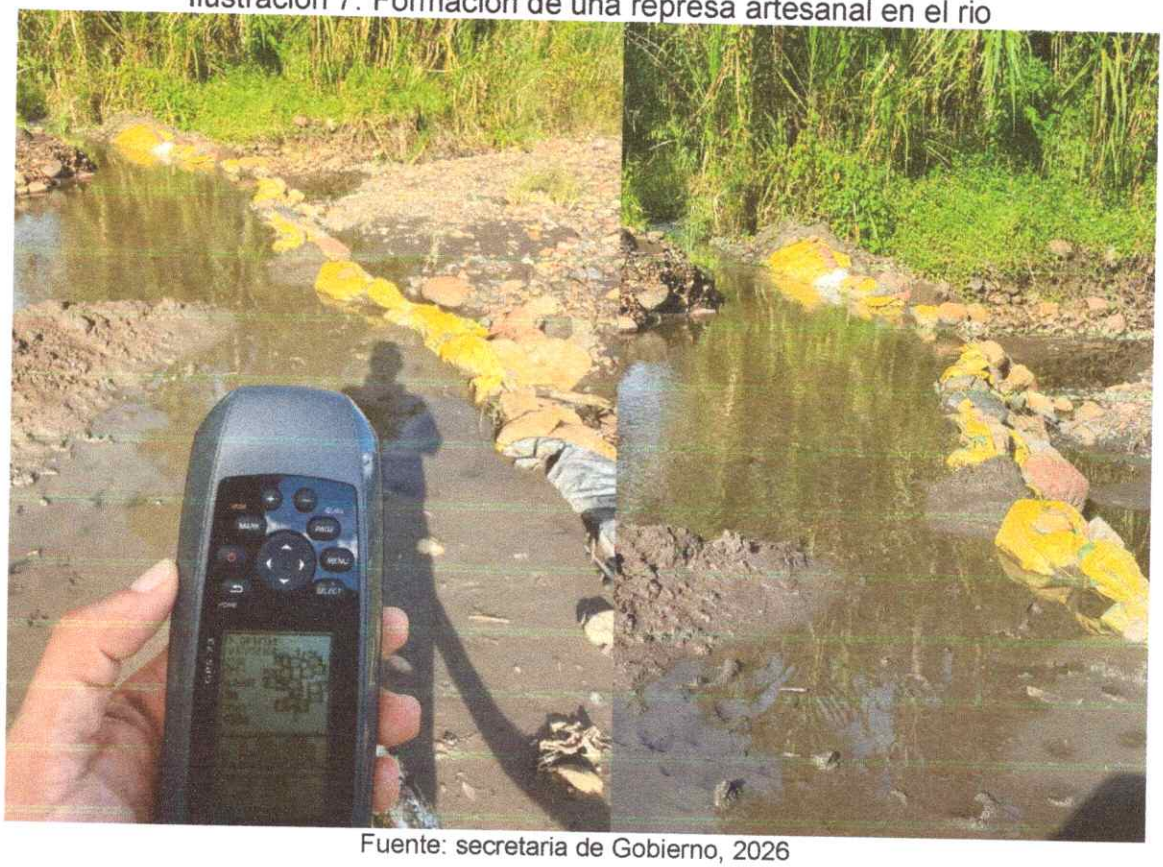
Ilustración 7. Formación de una represa artesanal en el rio

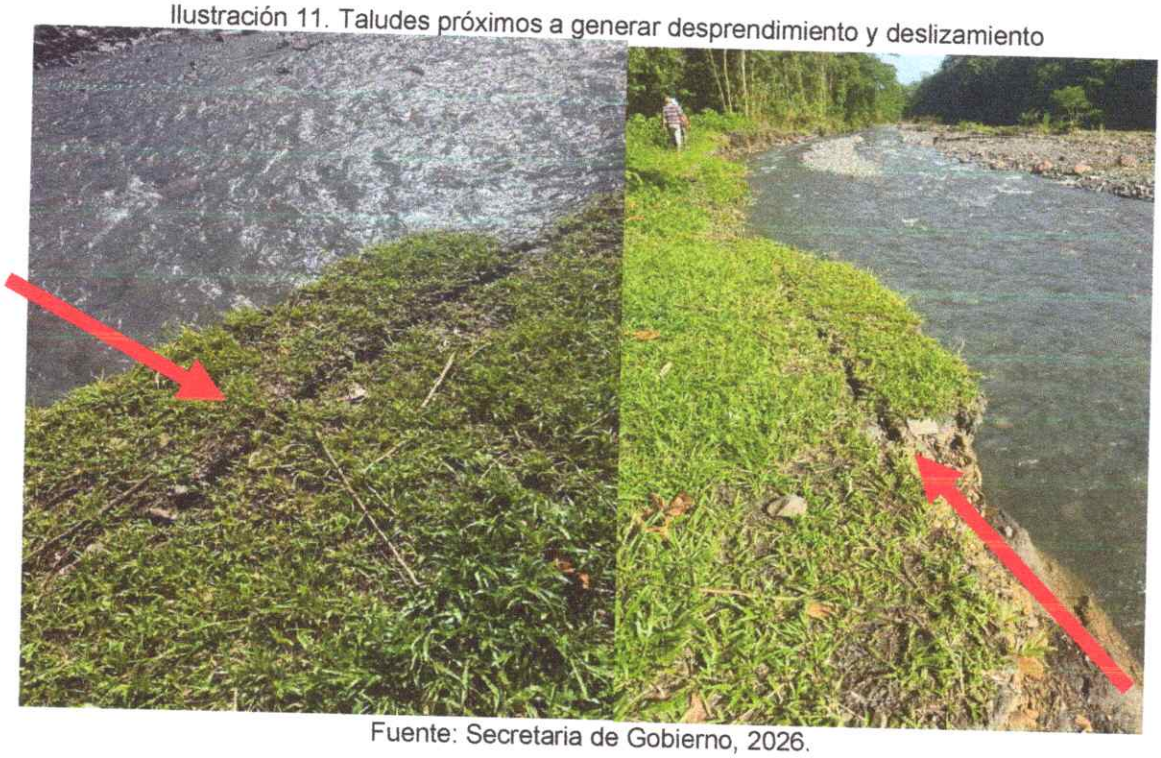
Durante la inspección se identificaron taludes con pendientes pronunciadas, presencia de grietas de tensión, pérdida de cobertura vegetal y procesos erosivos activos.

Estas condiciones evidencian una alta susceptibilidad a desprendimientos de material y movimientos en masa, especialmente ante la continuidad de las lluvias.

Ilustración 11. Taludes próximos a generar desprendimiento y deslizamiento
