PARQUES NACIONALES NATURALES DE COLOMBIA
DIRECCIÓN TERRITORIAL ANDES NORORIENTALES
PARQUE NACIONAL NATURAL EL COCUY
INFRAESTRUCTURA

RECORRIDOS DE REVISIÓN INFRAESTRUCTURA PUESTOS DE CONTROL ECOTURISMO

FECHAS: 18 y 29 de junio 2026

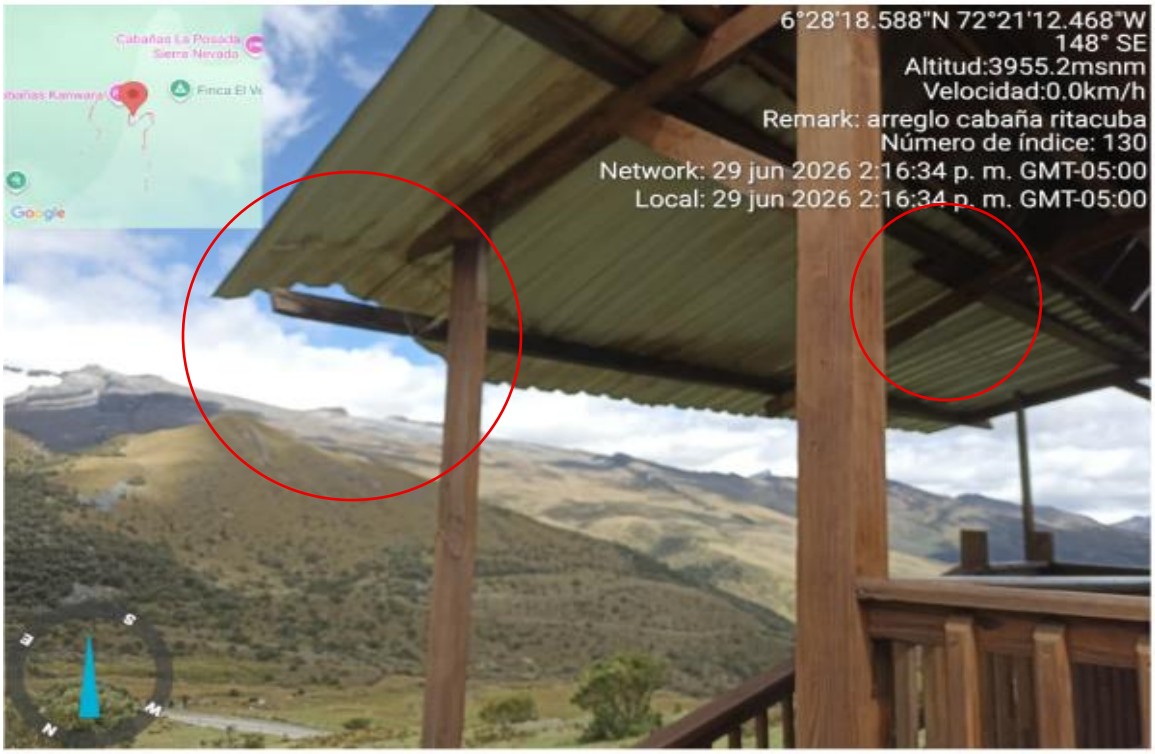
En Ritacuba se evidenció que por los fuertes vientos se rompieron las repisas del techo del corredor, por lo que fue necesario realizar la reparación.

Se reparó el techo temporalmente, con listones de madera y tornillos, de esta manera, se niveló a su estado anterior y no representa ningún riesgo.
