INFORME MENSUAL DE INTERVENTORIA N°6

CONTRATO DE INTERVENTORIA No. CMA 004 DE 2025: IMPLEMENTACIÓN Y PUESTA EN MARCHA DE SISTEMAS PISCICOLA DE CIRCULACIÓN EN CIRCUITO CERRADO Y ACUAPONIA, PARA LA CONSERVACIÓN DEL AGUA Y REDUCCIÓN DEL VERTIDO DE RESIDUOS PROPORCIONANDO UNA FUENTE SOSTENIBLE EN EL MUNICIPIO DE BECERRIL, CESAR.

13 DE OCTUBRE AL 12 DE NOVIEMBRE DEL 2025

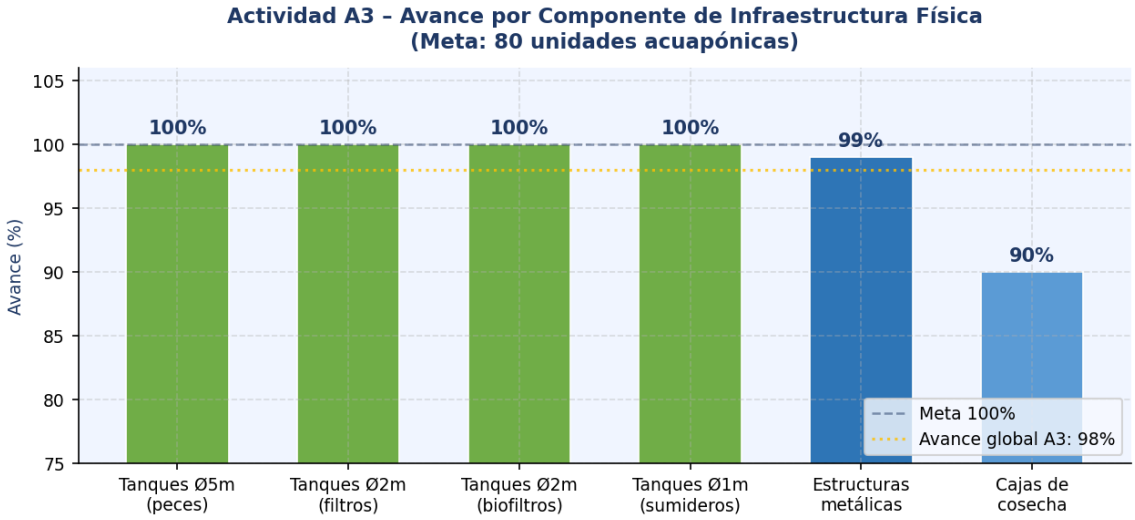
La actividad de fabricación y armado de estructuras metálicas con sus respectivos soportes al corte del presente periodo marca un avance de 98.75%, si bien de evidencio la fabricación del total de las estructuras están aún están en talleres de fabricación y hasta una vez no sean trasladados hasta los predios de los beneficiarios y sean armadas en su totalidad no se procederá al recibo total de la actividad.

Bajo el criterio anterior el avance en la totalidad del componente A3, **presenta un avance global del 98.75%**, quedando condicionado su cierre al **100%** al cumplimiento del montaje total de estructuras y a la validación final de estabilidad/soportes conforme a diseño.

Avance global A3: 98,75%. Pendiente de cierre: culminación de 1 estructura metálica y 8 cajas de cosecha.

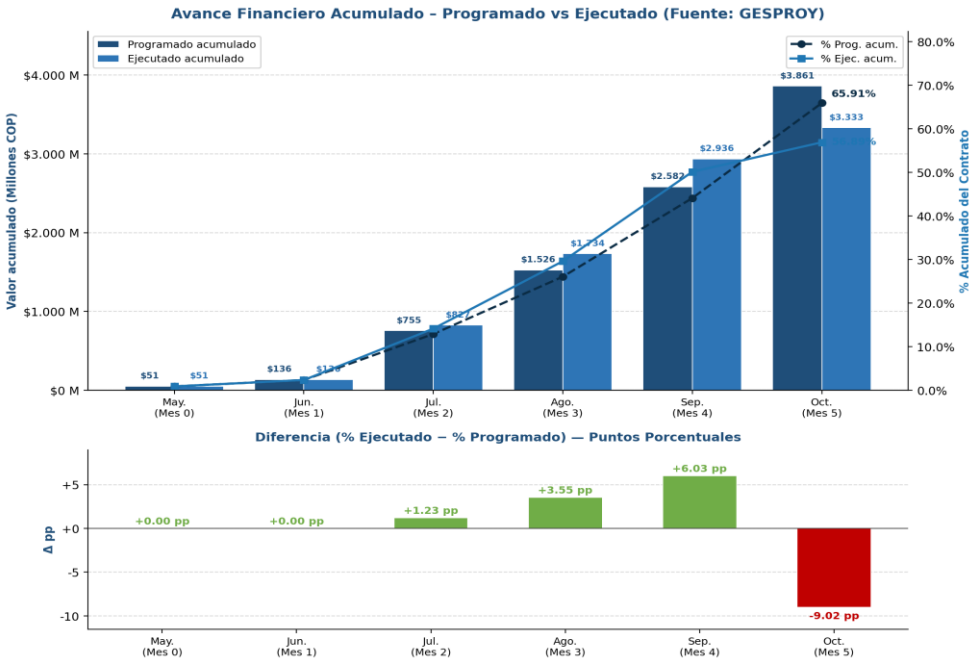
En términos de ejecución porcentual, se alcanzó un avance ejecutado del 56,89% frente a un avance programado del 65,91%, evidenciándose una variación del 9,02%.

La diferencia identificada obedece principalmente a la necesidad de implementar acciones correctivas orientadas a la estabilización de voltajes en los predios beneficiarios, condición indispensable para la puesta en funcionamiento de los sistemas eléctricos y de aireación contemplados en el proyecto. Adicionalmente, incidieron en el comportamiento de la ejecución los retrasos asociados al ingreso posterior de beneficiarios en reemplazo de participantes iniciales que desistieron voluntariamente o no cumplieron los requisitos mínimos establecidos para continuar en el proceso de ejecución contractual.

Ante estas situaciones se le solicito al contratista incrementar y aunar esfuerzos conjuntos para lograr nivelar los avances en la ejecución del contrato conforme a la programación establecida, para ello se comprometió a incrementar las cuadrillas en campo, dar oportuna solución a los temas eléctricos y avanzar en las actividades que dependen de ello.
