CONSORCIO INTERVENTORIA CRUE

INFORME MENSUAL No. 2

(PERÍODO: Del 7 de mayo 2026 hasta el 6 de junio de 2026)

CONTRATO DE No. SI-CMA-012-2025

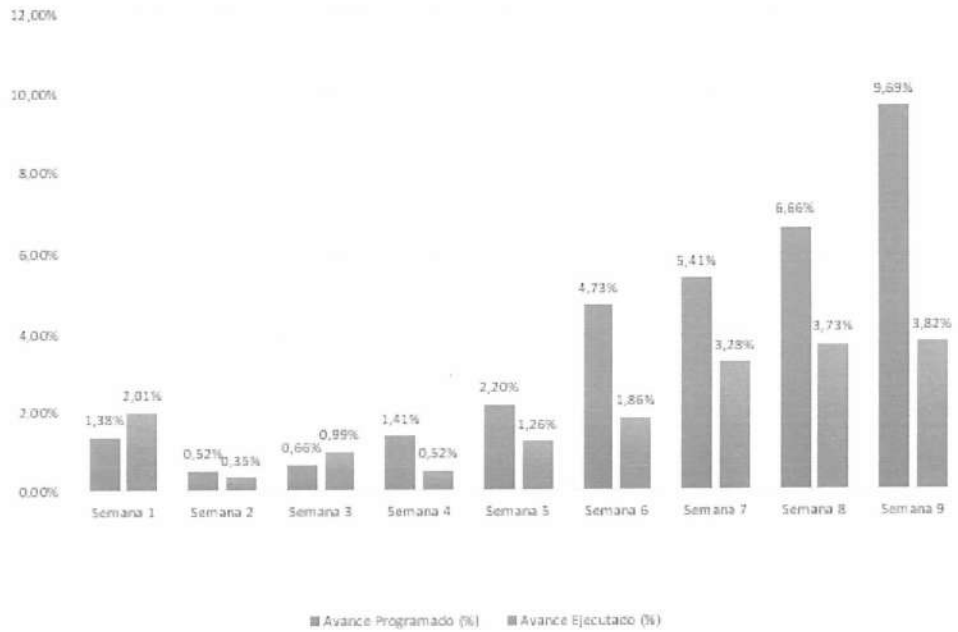
Grafico avance semanal programado vs ejecutado

Como resultado del seguimiento y control efectuado por esta interventoría al avance físico de la obra, se evidenció que al cierre de la semana 9 el proyecto presentaba un retraso significativo respecto de la programación contractual aprobada, situación que genera riesgos para el cumplimiento de los plazos establecidos dentro del contrato.

Dicha solicitud se fundamentó en el análisis comparativo realizado entre el avance programado y el avance ejecutado durante el período evaluado, del cual se concluyó la necesidad de adoptar medidas encaminadas al fortalecimiento de los frentes de trabajo, optimización de rendimientos, mejora en la coordinación de actividades y programación eficiente de recursos humanos, técnicos y logísticos, con el fin de reducir las desviaciones identificadas en el cronograma.

En atención a lo anterior, mediante radicado No. SI-CMA-012-2025_044 de fecha 04 de junio de 2026, esta interventoría solicitó formalmente al contratista la presentación de un plan de contingencia, con el propósito de identificar las acciones correctivas, estrategias operativas, recursos adicionales y medidas de gestión que permitieran recuperar el atraso evidenciado y encaminar la ejecución del proyecto hacia el cumplimiento de las metas programadas.

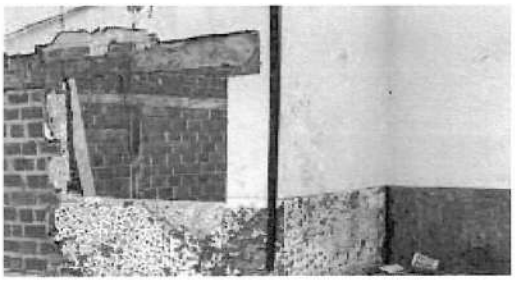
NOTA: Columneta de confinamiento de 10x20 en concreto de 3000 psi

NOTA: Viga Cinta de 12x30 en concreto de 3000 psi

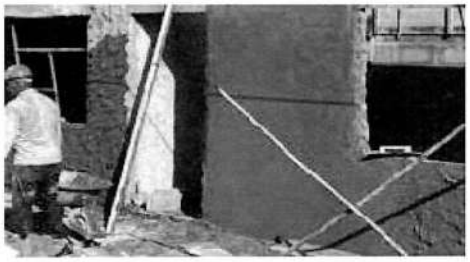
NOTA:	Demolición de plantilla o andenes 10/15cm

NOTA:	Pañete en mortero 1:4 para muros interior y exterior

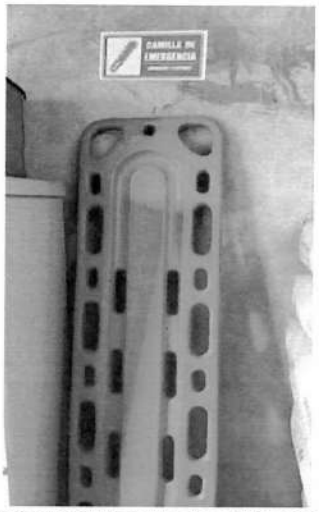
FOTOGRAFÍA 1.
DESCRIPCIÓN: Verificación a la señalización y disposición de camilla de emergencias.
