ALCALDÍA MUNICIPAL DE SABANALARGA CASANARE	Fecha del informe 15/05/2026
	SECRETARÍA DE PLANEACIÓN Y OBRAS PÚBLICAS

VISITA DE DIAGNÓSTICO PARA LA IDENTIFICACION DE LAS INFRAESTRUCTURAS A INTERVENIR EN LAS VEREDAS PLANADAS Y BOTIJERA Y LOS COLEGIOS JORGE ELIÉCER GAITÁN Y MANUEL ELKIN PATARROYO

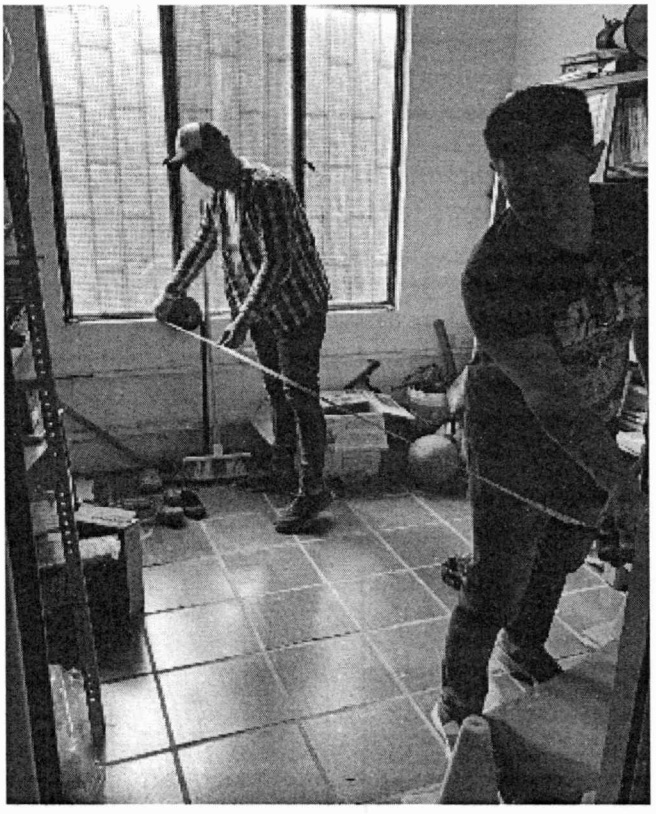
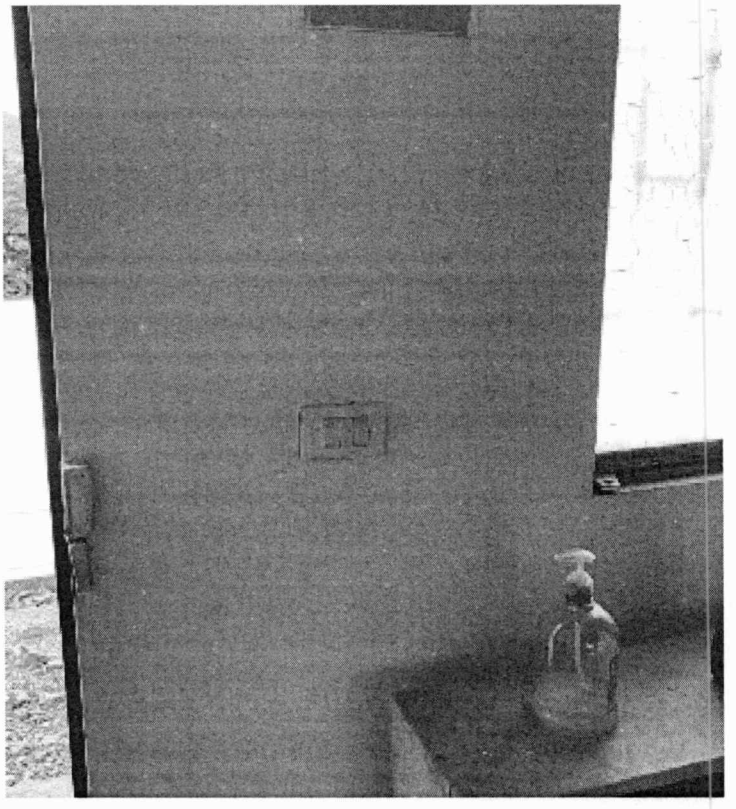
1. ESCUELA PLANADAS

En la sede educativa de la vereda Planadas se identificó la necesidad de realizar la instalación de cielo raso en el aula principal y en el restaurante escolar, debido a que estos espacios no cuentan con condiciones adecuadas de aislamiento térmico y protección interior. La ausencia de este elemento genera acumulación de calor al interior de las instalaciones, afectando el confort térmico de los estudiantes, docentes y personal administrativo.

De igual manera, la instalación del cielo raso se hace necesaria para mejorar las condiciones de higiene y salubridad de los espacios, evitando la acumulación de polvo, residuos y la exposición directa a la estructura y cubierta existente. Con esta intervención se busca proporcionar ambientes más adecuados, seguros y confortables para el desarrollo de las actividades académicas y el funcionamiento del restaurante escolar.

Adicionalmente se evidenció la acumulación de murciélagos en la parte superior de la cubierta y estructura existente, situación que afecta las condiciones de higiene y salubridad de los espacios, debido a la presencia de residuos y malos olores. Por tal motivo, se determinó la necesidad de realizar el sellado de las juntas existentes entre los muros y la cubierta, con el fin de evitar el ingreso de fauna al interior de las instalaciones y mejorar las condiciones sanitarias del establecimiento educativo.

Con estas intervenciones se busca proporcionar ambientes más adecuados, seguros y confortables para el desarrollo de las actividades académicas y el funcionamiento del restaurante escolar.

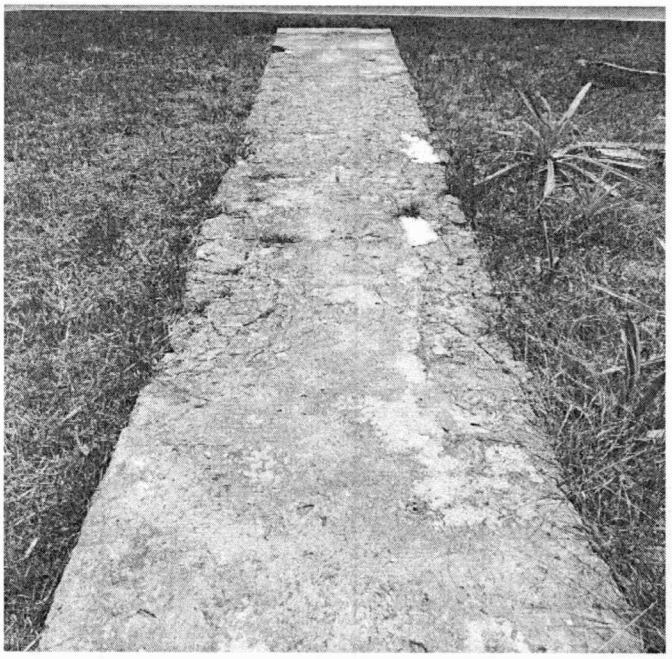
2. ESCUELA BOTIJERA

Adicionalmente, se evidenció que el pasillo que comunica el aula principal con el restaurante escolar presenta un avanzado estado de deterioro, generando riesgos para la seguridad de los estudiantes y demás usuarios de la institución. Por tal motivo, se contempla la demolición de la estructura existente y la construcción de un nuevo pasillo con cubierta, con el fin de brindar protección frente a las condiciones climáticas y garantizar un tránsito seguro para los niños y la comunidad educativa.

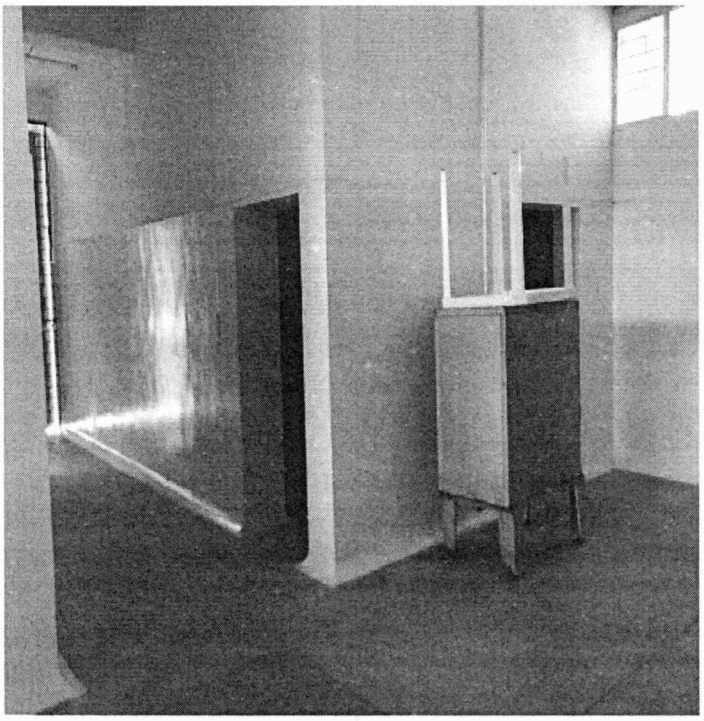
En la sede educativa de la vereda Planadas se identificó la necesidad de realizar la instalación de cielo raso en el restaurante escolar, debido al ingreso y acumulación de murciélagos en el espacio existente entre la cubierta y la estructura, situación que afecta las condiciones de salubridad e higiene del área destinada a la preparación y consumo de alimentos.

La intervención permitirá sellar y proteger adecuadamente el recinto, mejorando las condiciones sanitarias, la calidad del ambiente interior y el bienestar de la comunidad educativa, garantizando un espacio más seguro, limpio y adecuado para el funcionamiento del restaurante escolar.

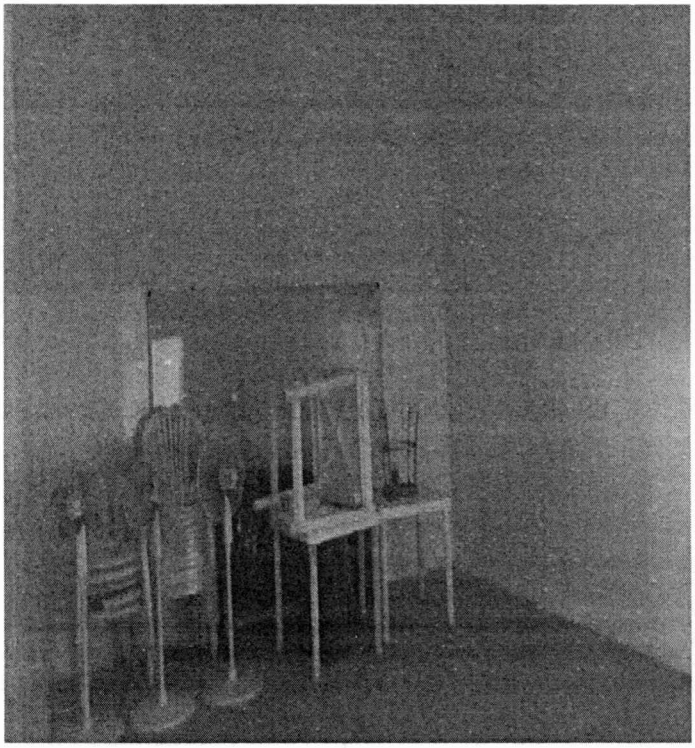
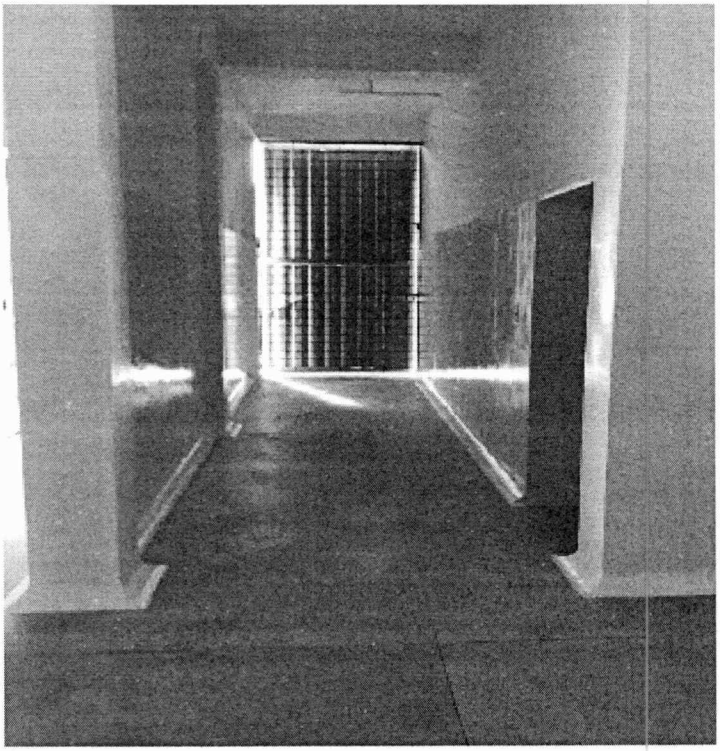
Durante la visita de inspección realizada en la sede educativa MANUEL ELKIN PATARROYO, se identificó la necesidad de adecuar un salón dentro de la planta de cárnicos, destinado al desarrollo de actividades académicas teóricas. Actualmente, este espacio no cuenta con condiciones adecuadas de ventilación natural, por lo que, debido a sus características constructivas, se requiere la instalación de un sistema de aire acondicionado que garantice condiciones de confort térmico para estudiantes y docentes.

Asimismo, se evidenció que el salón carece de puertas e iluminación adecuada, elementos indispensables para su correcto funcionamiento y para el desarrollo de las actividades pedagógicas en condiciones seguras y confortables.

De igual manera, se identificó que las áreas destinadas a vistieres no cuentan con puertas de acceso, situación que afecta la privacidad de la población estudiantil. Por tal motivo, se hace necesaria la instalación de puertas que garanticen condiciones adecuadas de seguridad, comodidad y privacidad tanto para hombres como para mujeres.

Finalmente, se determinó la necesidad de independizar el acceso entre el pasillo de circulación y la planta de producción mediante la instalación de un cerramiento o división física. Esta intervención permitirá habilitar un acceso exclusivo al salón, evitando interferencias con las actividades productivas de la planta y garantizando una adecuada separación entre las áreas académicas y de producción, conforme a criterios de funcionalidad, seguridad y buenas prácticas operativas
