CONTRATO No. 4600105681 DE 2025
PERIODO DE VERIFICACIÓN: 5 de diciembre de 2025 a 4 de enero de 2026
FECHA DE ELABORACIÓN DEL INFORME: 10 de julio de 2026

CONTRATANTE:	DISTRITO ESPECIAL DE CIENCIA, TECNOLOGÍA E INNOVACIÓN DE MEDELLÍN – SECRETARIA DE SUMINSITROS Y SERVICIOS
CONTRATISTA:	GESTION AGROAMBIENTAL S.A.S.
NIT:	900.504.858-0
REPRESENTANTE LEGAL:	ANDRÉS MARIO CARDONA PUERTA
CÉDULA DEL REPRESENTANTE LEGAL:	3.399.665
OBJETO:	INSTALACIÓN Y REHABILITACIÓN DE ESTRUCTURAS DE PRODUCCIÓN AGRÍCOLA A PRODUCTORES AGROPECUARIOS DE LOS CORREGIMIENTOS DE MEDELLÍN
VALOR INICIAL:	SETECIENTOS CINCUENTA Y CUATRO MILLONES SETECIENTOS CINCUENTA Y CUATRO MIL CIENTO CUARENTA Y NUEVE PESOS M/L ($754.754.149) INCLUIDO AIU.
ADICIONES:	No ha tenido adiciones
VALOR MÁS ADICIONES:	No ha tenido adiciones
DURACIÓN INICIAL:	CINCO (05) MESES, sin exceder la presente vigencia.
AMPLIACIONES: **SUSPENSIONES:**	AMPLIACIÓN No. 01: Ampliar el plazo del contrato por el término de dos (2) meses, comprendidos entre el primero (01) de enero y el veintiocho (28) de febrero de dos mil veintiséis (2026), ambas fechas inclusive. No se ha suspendido

1. INFORME TÉCNICO DEL CONTRATO:

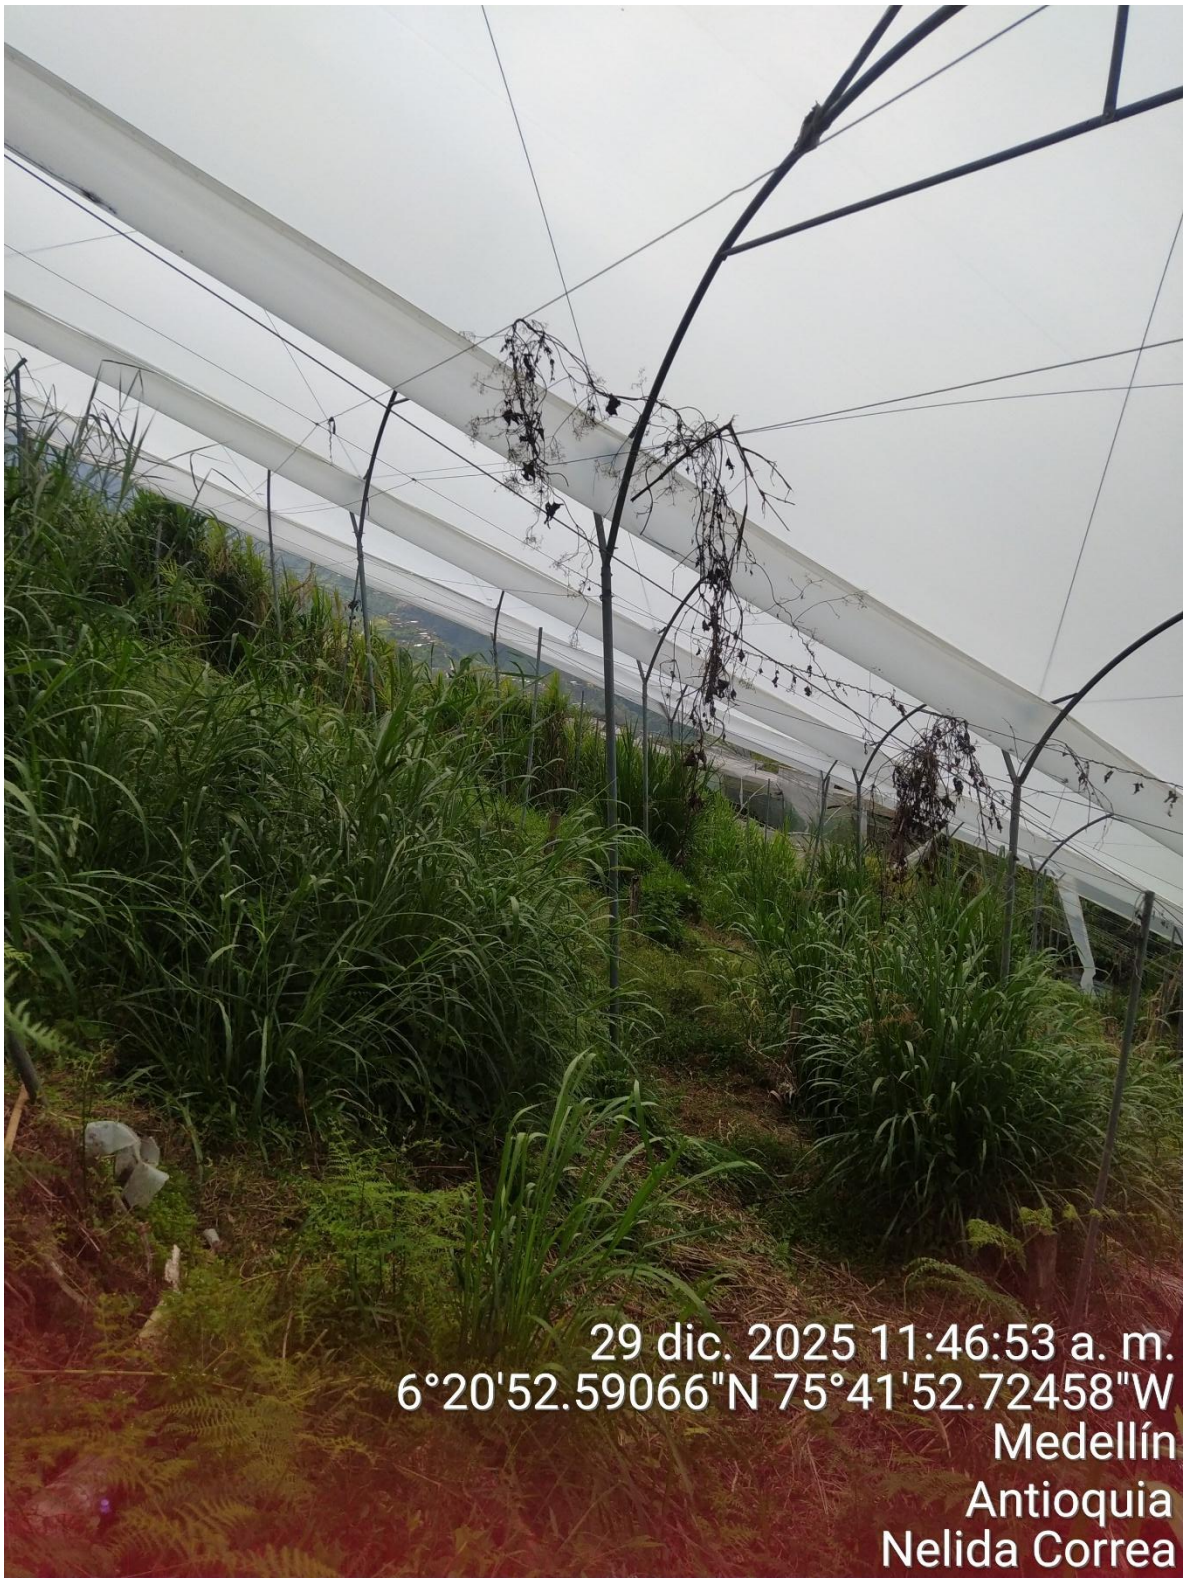
REGISTRO FOTOGRÁFICO ENTREGA DE INVERNADERO REHABILITADO
