CONTRATO DE INTERVENTORÍA No. 219 DE 2025

CORRESPONDIENTE AL CONTRATO DE OBRA No. 138 DE 2025

INFORME MENSUAL No. 13

DEL 01 AL 30 DE ABRIL DE 2026

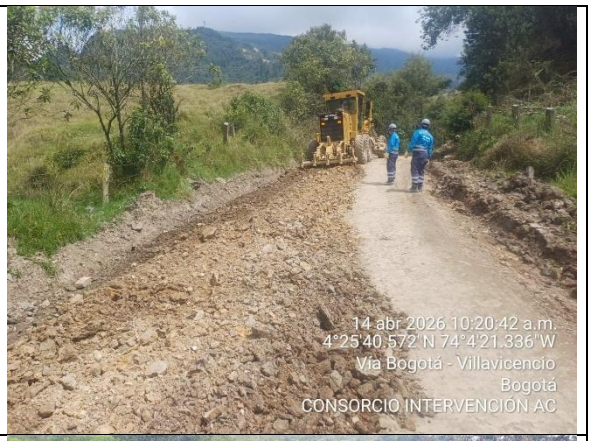
Tabla 16. Registro fotográfico actividades mejoramiento de rasante con cemento municipio de Chipaque.

Escarificación

Retiro de sobre tamaños

Instalación de cemento

Homogeneización de afirmado con cemento

Instalación de aditivo + agua

Céreo

Compactación

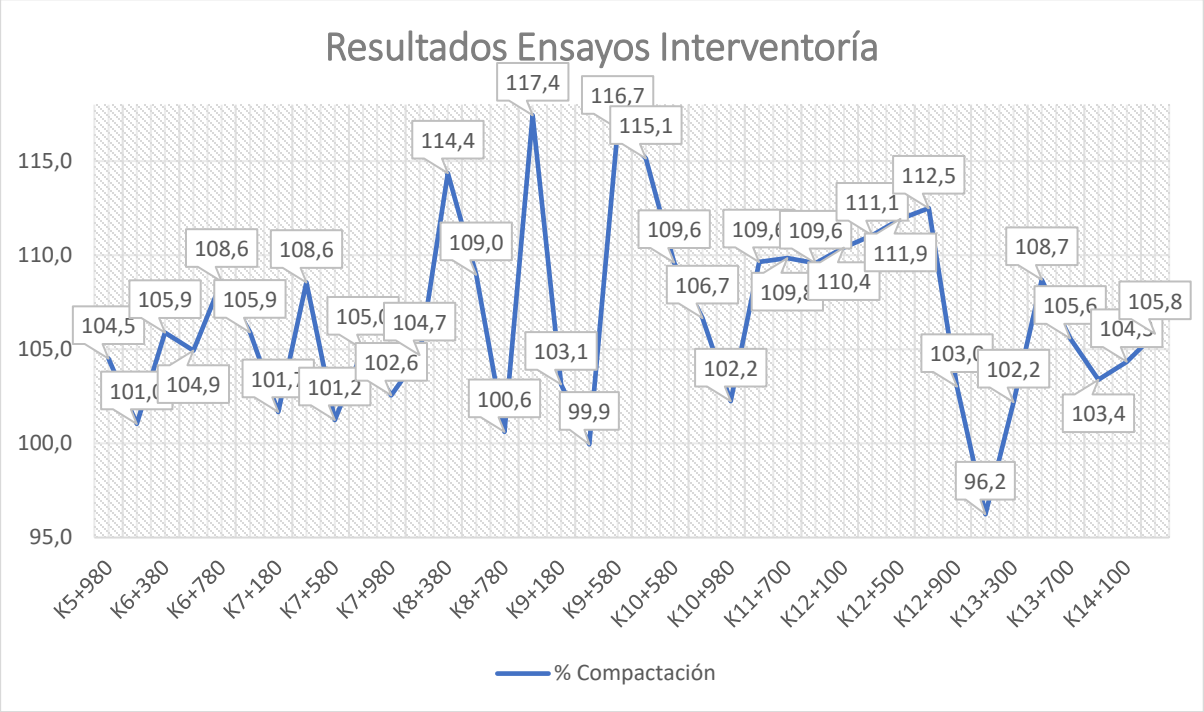
Ilustración 1. Resultados ensayos de Interventoría

Por parte de la Interventoría se tomaron ensayos en la vereda **Chatasuga, La Llanada, Maza, Ferralarada y Barronegro.** De acuerdo con las densidades tomadas por interventoría se tienen los siguientes resultados los cuales se exponen en la siguiente gráfica:

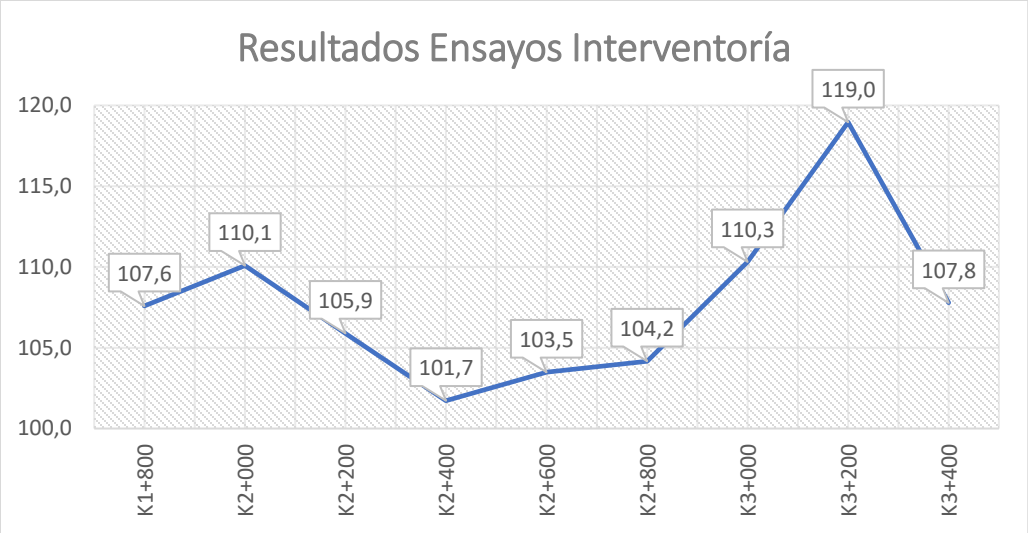
Ilustración 2. Resultados ensayos de Interventoría

Por parte de la Interventoría se tomaron ensayos en las diferentes veredas intervenidas**.** De acuerdo con las densidades tomadas por interventoría se tienen los siguientes resultados los cuales se exponen en la siguiente gráfica:

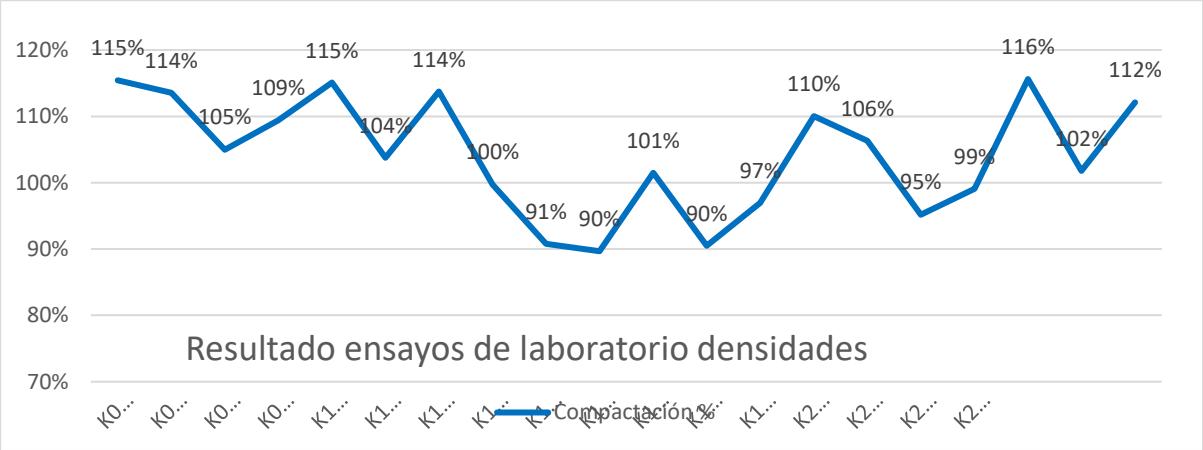
Ilustración 3. Resultados ensayos de Interventoría

La interventoría ha realizado un seguimiento de las densidades mediante el método de cono y arena, después de la intervención realizado por el contratista de obra desde el PR0+000 hasta el PR 3+800 realizando una revisión de los trabajos ejecutados que cumplan con los 28 días de curado del cemento para la estabilización de la rasante, los cuales se encuentran en revisión por parte de los especialistas de pavimento y geotecnia. De acuerdo con las densidades tomadas por interventoría se tienen los siguientes resultados consolidados:
