ICCU
INSTITUTO DE CAMINOS Y CONSTRUCCIONES DE CUNDINAMARCA

CONTRATO DE INTERVENTORÍA No. 219 DE 2025

INFORME MENSUAL No. 14

DEL 01 AL 31 DE MAYO DE 2026

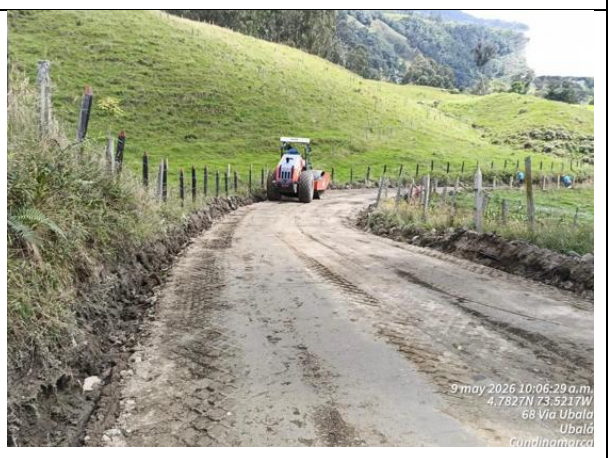
Tabla 2. Actividades de estabilización de rasante municipio de Ubalá tramo de prueba.

Escarificación de rasante	Instalación de cemento

Homogenización	Instalación de aditivo PROES

Cereo	Compactación

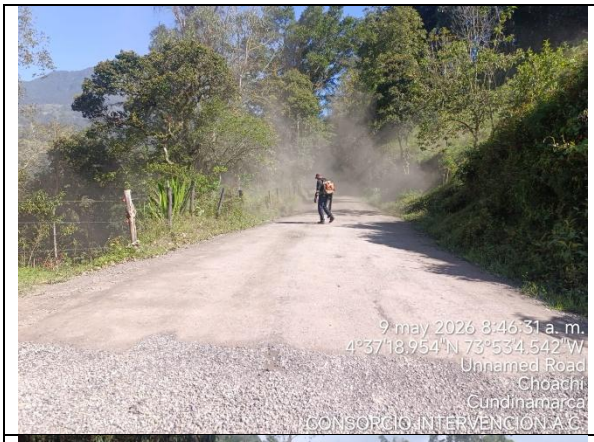
Para el periodo del presente informe se finalizaron las actividades correspondientes a la estabilización del afirmado de la rasante de la vía con espesor de 18 cm y 22 cm, utilizando cemento portland tipo 1 al 3% y aditivo marca PROES en segmentos viales definidos previamente en recorridos conjuntos realizados entre representantes de la Alcaldía, la Supervisión del ICCU, el Contratista de obra y la Interventoría y la Supervisión.

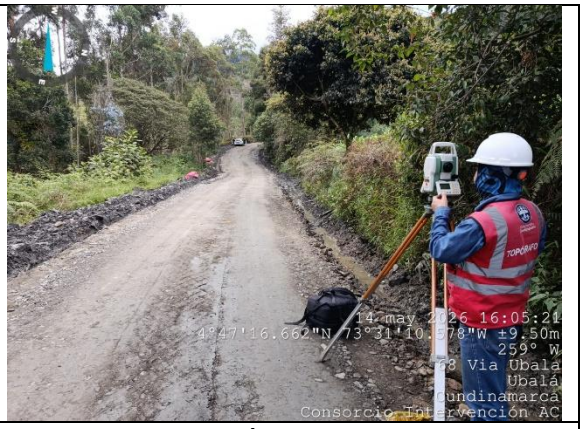
Tabla 18. Registro fotográfico actividades topografía Guavio.

Chequeo con nivelación cereo tramo PR5+260 al PR5+840 y revisión replanteo PR6+980 a mayores

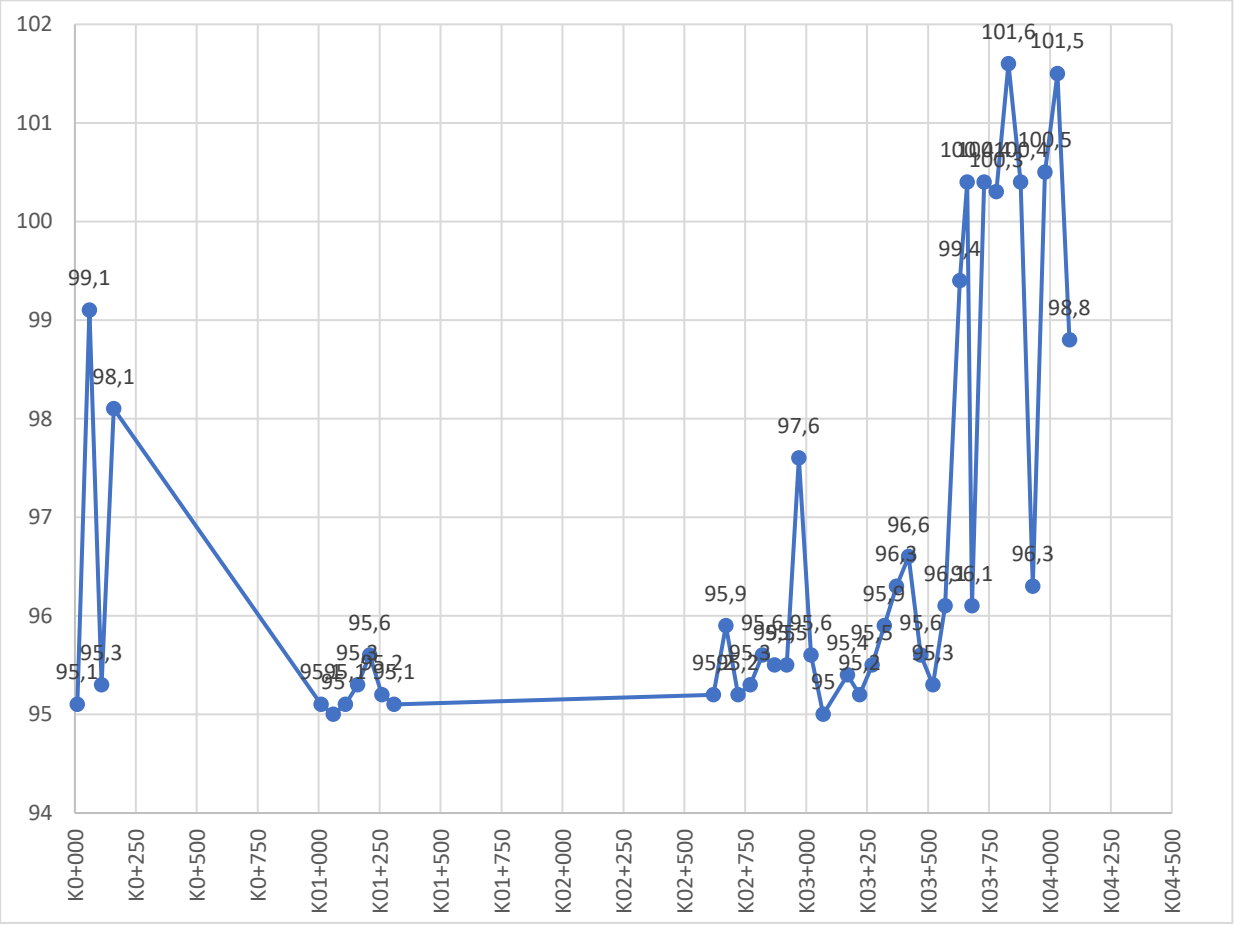
gráfico 1. Densidades municipio de Junín del PR0+000 al PR4+500

En el primer grafico analizamos que las densidades cumplen en su totalidad con el porcentaje de compactación requerido para aprobación de la capa estabilizada.

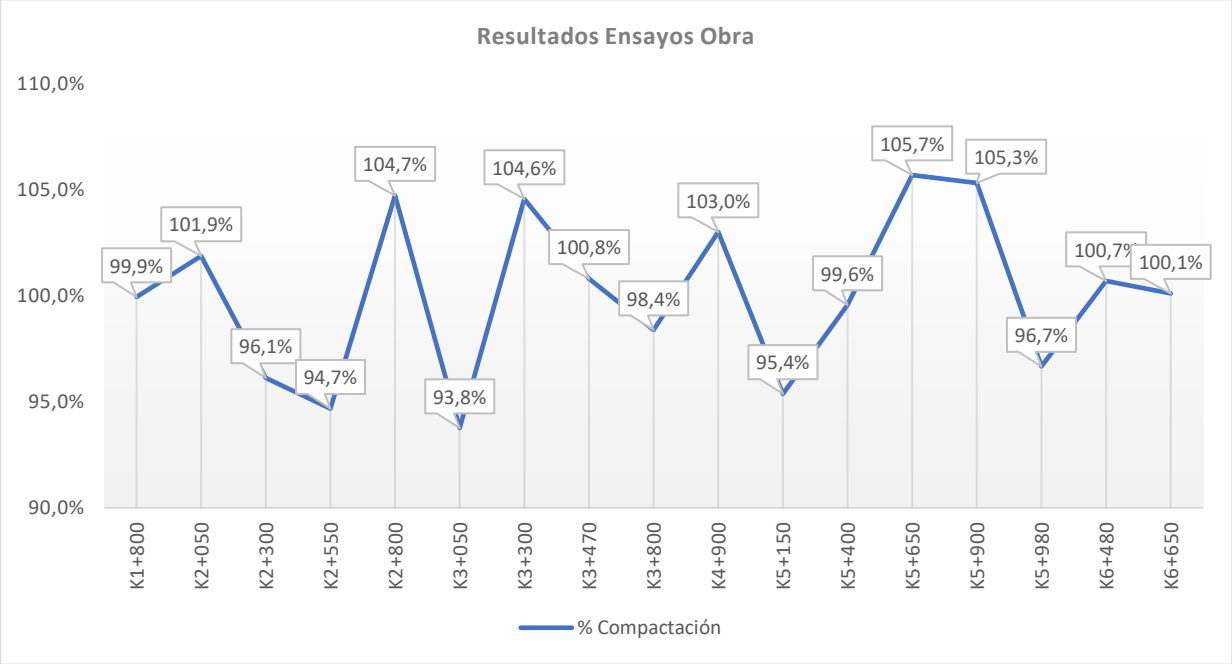
Ilustración 1. % Compactación.

Durante el período correspondiente al mes del presente informe, se llevaron a cabo actividades de seguimiento y control a las obras de estabilización de rasante en las diferentes veredas intervenidas en el municipio de Fomeque. Como parte del control de calidad, por parte del Contratista de obra se realizaron ensayos de laboratorio en campo, consistentes en pruebas de densidad in situ, ejecutadas conforme a la norma INVIAS 164-13. Estos ensayos se aplicaron entre los PR01+800 a PR06+650 tramos intervenidos durante el mes de marzo, abril y mayo, adicionalmente ensayos de deflectómetria de impacto ligero con equipo LWD, realizados de acuerdo con la norma INVIAS E 826-22, esto con el fin de evaluar las condiciones de compactación y la capacidad estructural de la capa estabilizada, cuyos resultados se presentan y analizan en el presente informe.

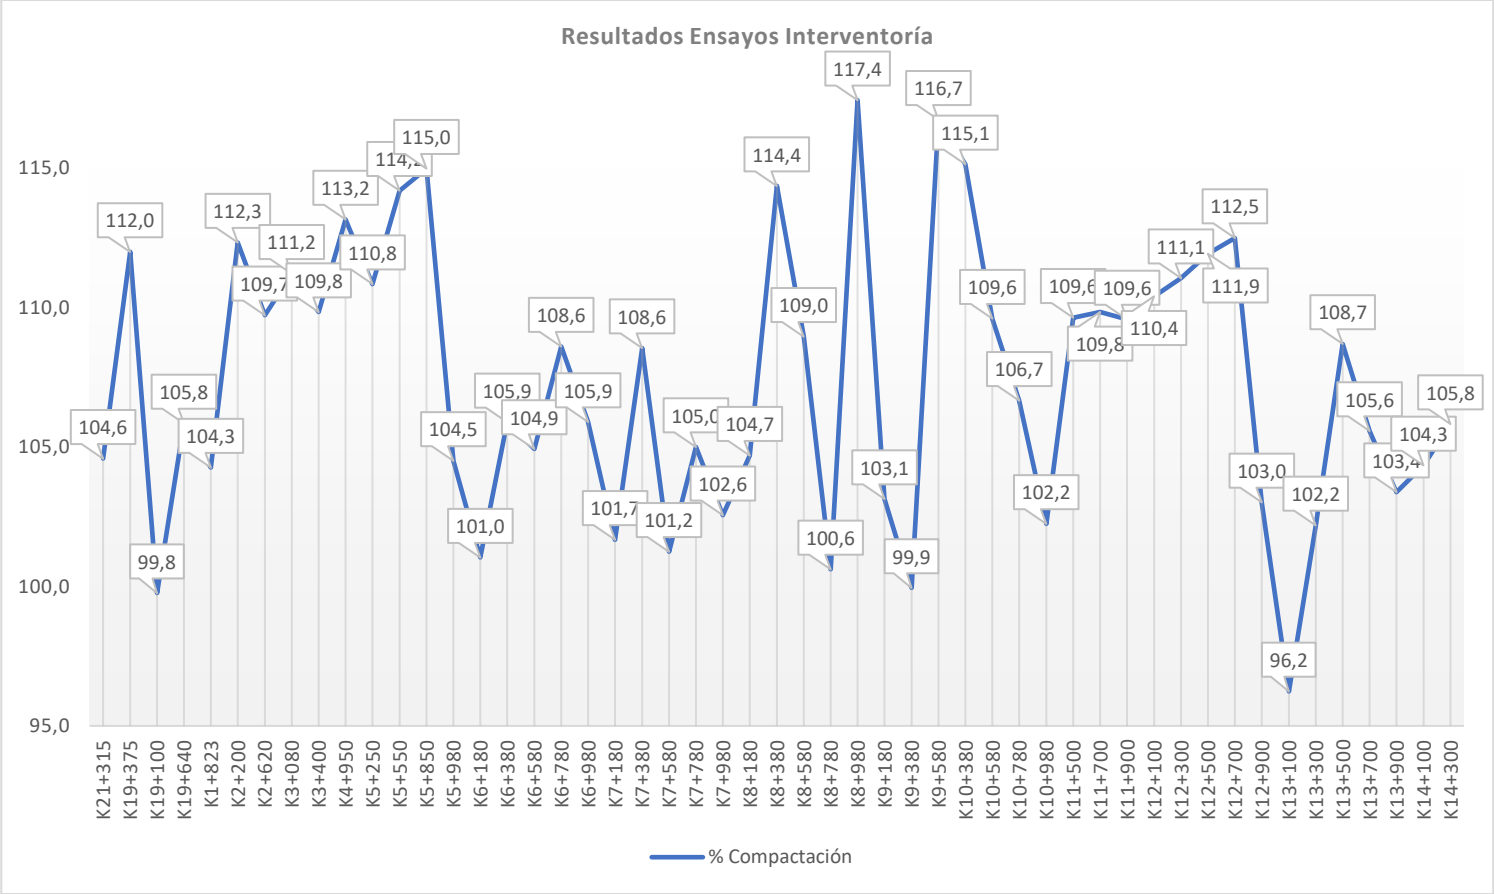
Ilustración 2. Resultados ensayos de Interventoría

De acuerdo con las densidades tomadas por Interventoría se tienen los siguientes resultados los cuales se exponen en la siguiente gráfica:

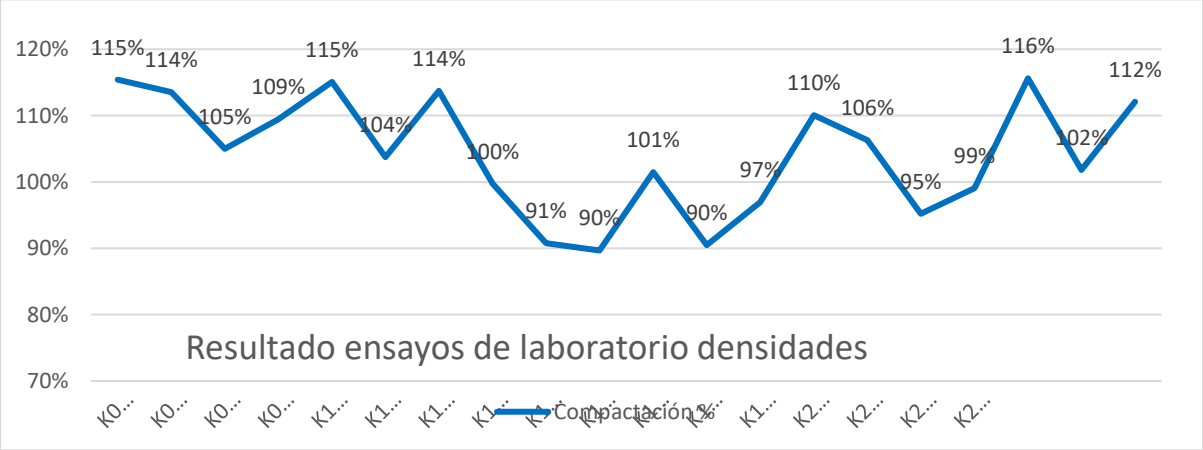
Ilustración 3. Resultados ensayos de Interventoría

La interventoría ha realizado un seguimiento de las densidades mediante el método de cono y arena, después de la intervención realizado por el contratista de obra desde el PR0+000 hasta el PR 3+800 realizando una revisión de los trabajos ejecutados que cumplan con los 28 días de curado del cemento para la estabilización de la rasante, los cuales se encuentran en revisión por parte de los especialistas de pavimento y geotecnia. De acuerdo con las densidades tomadas por interventoría se tienen los siguientes resultados consolidados:

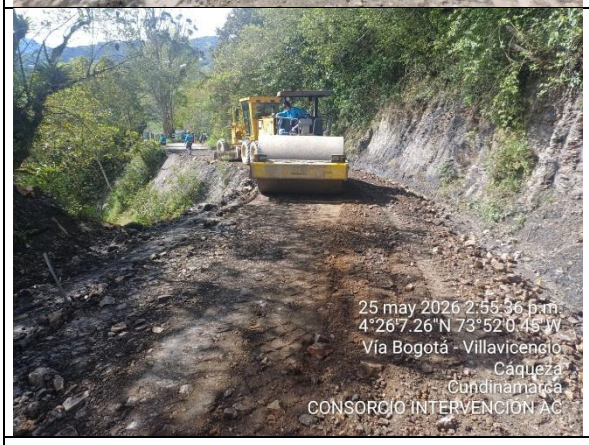
Céreo

Compactación
