ASUNTO: ACEPTACION INVITACION PUBLICA No. NDES -MC-004-2026.

“CONTRATAR EL SERVICIO DE MANTENIMIENTO PREVENTIVO Y CORRECTIVO CON SUMINISTRO DE REPUESTOS Y CONTRATAR EL SERVICIO DE REVISIÓN TÉCNICO MECÁNICA, DE GASES Y EXPEDICIÓN DEL CORRESPONDIENTE CERTIFICADO, PARA VEHÍCULOS AUTOMOTORES -SECCIONAL NORTE DE SANTANDER

ACTA DE INFORME
SUPERVISION / INTERVENTORIA

1. TIPO DE INFORME:					
ACTA E INFORME No. 1					
Periódico:	JULIO 2026	**X**	**Final:**

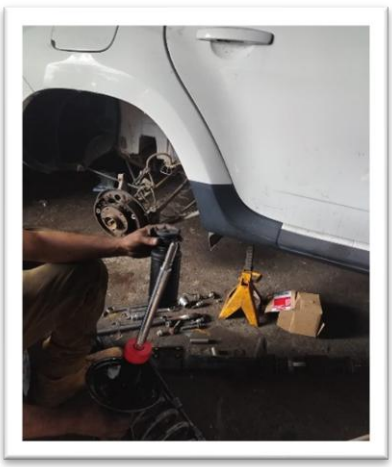
REGISTRO FOTOGRAFICO AL INGRESO

El Vehiculo Renault Duster de Placas ODS-865 fue traido en grua hasta el Taller desde las instalaciones del ICA, ya que el mismo se encuentra en malas condiciones mecánicas impidiendo su movilización. Se procede a realizar el diagnóstico técnico evidenciando que presenta lo siguiente: mal estado y deterioro de suspensión delantera y trasera, el Kit de distribución del motor, aceite y filtros ya cumplieron el Kilometraje recomendado de uso. Bateria deteriorada, sistema de frenos en mal estado y las 4 llantas desgastadas

El vehículo ingresó al taller al presentar fallas mecánicas que comprometían su funcionamiento y seguridad, imposibilitando su desplazamiento por sus propios medios, motivo por el cual fue necesario su traslado en grúa desde las instalaciones de la entidad.

Durante la inspección y el diagnóstico técnico se evidenció deterioro y desgaste en los sistemas de suspensión delantera y trasera, desgaste del kit de distribución del motor, aceite y filtros con el periodo de servicio vencido, batería en mal estado, sistema de frenos con desgaste avanzado y las cuatro llantas con un nivel de desgaste que superaba los límites recomendados para una operación segura.

Con base en el diagnóstico realizado, se ejecutó el mantenimiento correctivo integral del vehículo, efectuando el reemplazo de los componentes deteriorados de la suspensión delantera y trasera, cambio del kit de distribución del motor, cambio de aceite y filtros, reemplazo de la batería, mantenimiento del sistema de frenos con sustitución de los elementos que presentaban desgaste y reemplazo de las cuatro llantas.

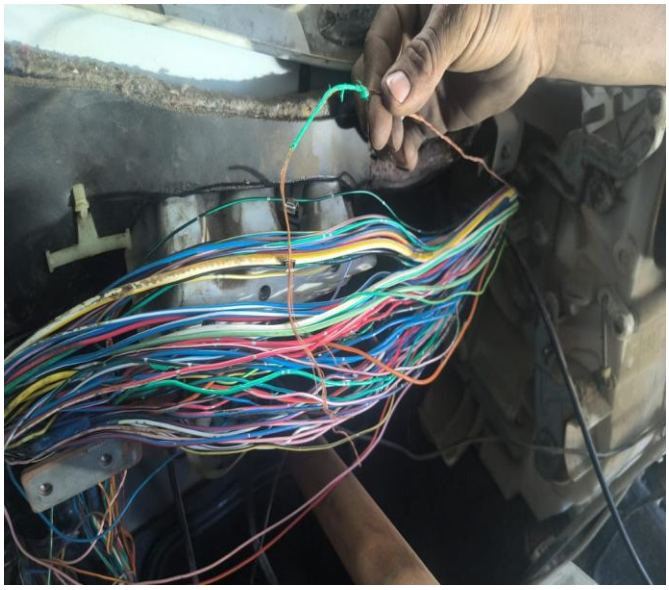
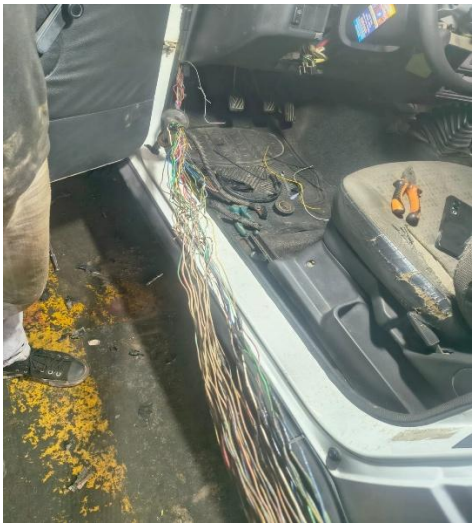
Se evidencia que el Vehiculo Chevrolet Vitara DBQ-534 presenta Instalación Eléctrica en mal estado, Bateria deteriorada y arranque de motor deficiente; pastillas delanteres con desgaste, bote de aceite por empaque tapa valvulas y llantas delanteras en malas condiciones.

El vehículo ingresó al taller debido a fallas en el sistema eléctrico general que afectaban su funcionamiento, presentando inconvenientes en el sistema de arranque y una batería en mal estado. Durante la inspección técnica también se evidenció desgaste en el sistema de frenos, fuga de aceite por la tapa de válvulas, desgaste de las llantas delanteras, deterioro del tanque de combustible y afectaciones en la pintura del techo y del bómper.

Se realizó intervención y arreglo de sistema eléctrico general, arreglo de arranque y cambio de batería. Se realizó mantenimiento de frenos general y cambio de pastillas delanteras. Se corrigió fuga de aceite y se cambió el empaque Tapa valvulas. Se realizó cambio de las llantas delanteras. Arreglo de tanque de gasolina y pintura de techo y bomber.

Con base en el diagnóstico realizado, se efectuó la intervención y reparación del sistema eléctrico general, incluyendo el arreglo del sistema de arranque y el reemplazo de la batería. Asimismo, se realizó mantenimiento general al sistema de frenos, con cambio de las pastillas delanteras. Se corrigió la fuga de aceite mediante el reemplazo de la empaquetadura de la tapa de válvulas, se reemplazaron las llantas delanteras, se reparó el tanque de combustible y se realizaron trabajos de pintura en el techo y el bómper del vehículo.

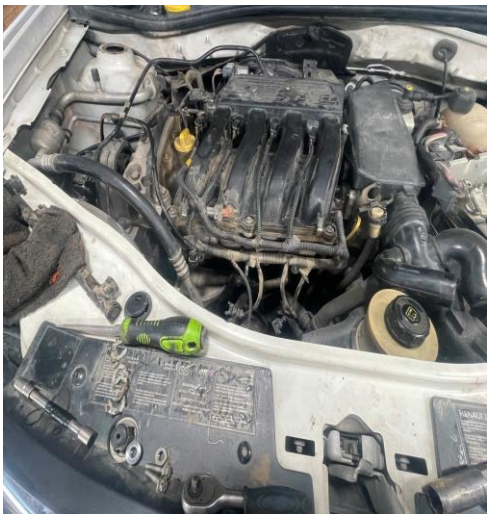
Se evidencia que el Vehiculo Renault Duster ODS-866 presenta deficiencia en el sistema de frenos, amortiguadores delanteros en mal estado y terminales. Bateria deficiente, 2 Llantas en mal estado y amerita cambio de aceite y sincronización

- El sistema de frenos presenta deficiencias en su funcionamiento, por lo que requiere revisión y mantenimiento correctivo.
- Los amortiguadores delanteros presentan desgaste avanzado, afectando la estabilidad y el desempeño de la suspensión.
- Los terminales de dirección se encuentran en mal estado, evidenciando desgaste que compromete el correcto funcionamiento del sistema de dirección.
- La batería presenta bajo rendimiento y pérdida de capacidad de carga, por lo que se recomienda su reemplazo.
- Dos (2) llantas presentan desgaste significativo, condición que afecta la adherencia y la seguridad en la operación del vehículo, requiriendo su sustitución.
- Se efectuó el cambio de aceite del motor como parte del mantenimiento preventivo.
- Se realizó la sincronización del motor con el fin de optimizar su funcionamiento.

Con base en la inspección realizada, se concluye que el vehículo presenta condiciones mecánicas que requieren la ejecución de mantenimiento correctivo en los sistemas de frenos, suspensión, dirección, batería y llantas. Aunque se realizaron las labores de mantenimiento preventivo correspondientes al cambio de aceite y sincronización del motor, es necesario atender las deficiencias identificadas para garantizar la seguridad, confiabilidad y correcto funcionamiento del vehículo.

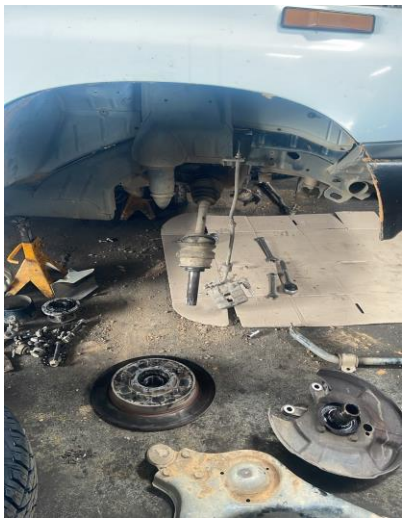
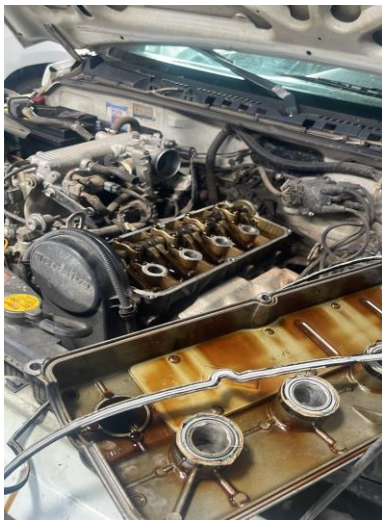
REGISTRO FOTOGRAFICO AL INGRESO

Se evidencia que el vehiculo amerita cambio de las 4 llantas, cambio de bateria por deficiencia, arreglo de suspensión y sistema de frenos, reparación de exhorto, fuga de aceite por empaque Tapa Valvulas y se debe cambiar aceite y Filtros

- Deficiencias en el sistema de frenos.
- Amortiguadores delanteros con desgaste avanzado.
- Terminales de dirección en mal estado.
- Batería con bajo rendimiento.
- Llantas con desgaste que comprometía la seguridad y la adherencia.
- Desgaste en los rodamientos del eje delantero.
- Deterioro de los bujes de la tijera inferior.
- Guardapolvos del eje de tracción deteriorados.
- Necesidad de realizar cambio de aceite del motor, reemplazo de filtros

De acuerdo con el diagnóstico inicial, el vehículo presentaba desgaste y fallas en los sistemas de frenos, suspensión, dirección, rodaje. Con la ejecución de los mantenimientos preventivos y correctivos descritos, así como el reemplazo de los componentes relacionados, se restablecen las condiciones de funcionamiento del vehículo, mejorando su seguridad, confiabilidad y desempeño operativo. Se recomienda continuar con el plan de mantenimiento preventivo establecido por el fabricante y efectuar revisiones periódicas para garantizar la vida útil de los sistemas intervenidos.

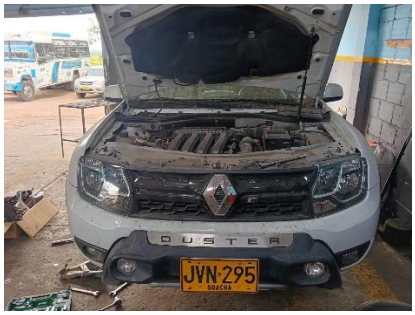
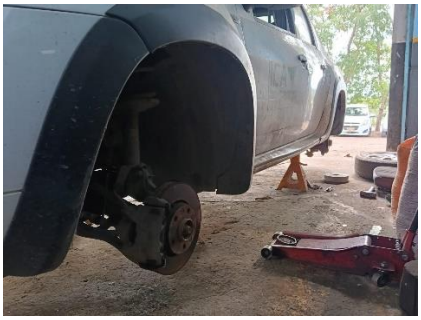
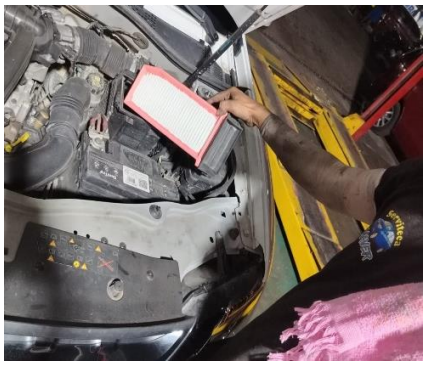
REGISTRO FOTOGRAFICO AL INGRESO

El Vehiculo presenta daños en la suspensión por uso, se evidenca que Tiene los amortiguadores delanteros en mal estado, amerita cambio de bujes de Tijera, colgantes y guarda polvos. Tiene desgaste en las bandas traseras y en las llantas delanteras. El aire acondicionado está en estado regular de funcionamiento.

- Reemplazo de **dos (2) llantas**, debido al desgaste de la banda de rodamiento y/o deterioro de su estructura, garantizando una adecuada adherencia y seguridad.

- Cambio de los **soportes superiores de los amortiguadores**, debido al deterioro de sus elementos de caucho y rodamientos, lo que genera vibraciones y ruidos en la suspensión.

- Cambio del **filtro de aire del motor**, con el fin de asegurar una correcta admisión de aire, optimizar la combustión y mantener el rendimiento del motor.

- Realización de la **carga del sistema de aire acondicionado**, verificando previamente la hermeticidad del circuito para restablecer el correcto funcionamiento del sistema de climatización.

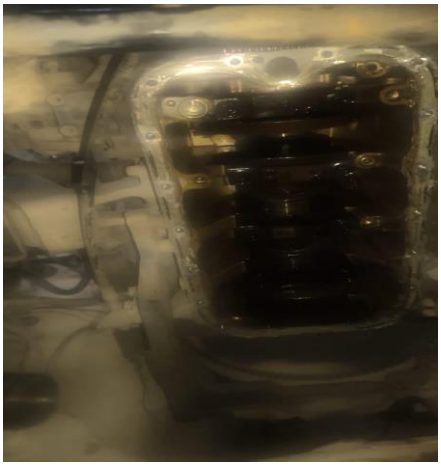
Durante la inspección técnica del motor se evidenció la necesidad de realizar una intervención integral en el sistema de distribución y en el conjunto de la culata, con el fin de garantizar el correcto funcionamiento del motor, recuperar la estanqueidad de los componentes y prevenir fallas mecánicas de mayor gravedad.

- Sustitución de los **empaques de culata**, **tapa de válvulas** y **múltiple de admisión**, con el fin de eliminar fugas de aceite y/o refrigerante y restablecer el sellado adecuado.

- Reemplazo de los **retenes de los ejes de levas** y **retén de la polea del cigüeñal**, debido al desgaste de los sellos y la posible presencia de fugas de aceite.

Se recomendó efectuar el reemplazo de todos los componentes relacionados, ya que trabajan de forma conjunta y presentan una vida útil similar. La intervención permite restablecer la sincronización del motor, mejorar la estanqueidad del sistema, mantener una adecuada lubricación y refrigeración, y reducir el riesgo de daños severos como la rotura de la correa de distribución, pérdida de compresión, fugas de fluidos y desgaste prematuro de los componentes internos del motor.
